船舶事故調査報告書

平成29年7月27日
 運輸安全委員会（海事専門部会）議決
 委員 庄 司 邦 昭（部会長）
 委員 小須田 敏
 委員 根 本 美 奈

事故種類	乗組員負傷
発生日時	平成28年7月8日 05時05分ごろ
発生場所	石川県金沢港北北西方沖 金沢港西防波堤灯台から真方位329° 4.4海里（M）付近 （概位 北緯36° 42.3′ 東経136° 33.1′）
事故の概要	漁船第18栄漁丸 ^{えいりょう} は、操業中、甲板員が負傷した。
事故調査の経過	平成28年8月18日、本事故の調査を担当する主管調査官（神戸事務所）ほか1人の地方事故調査官を指名した。 原因関係者から意見聴取を行った。
事実情報 船種船名、総トン数 船舶番号、船舶所有者等 L×B×D、船質 機関、出力、進水等	漁船 第18栄漁丸、4.86トン IK3-11620（漁船登録番号）、個人所有 9.50m（Lr）×2.54m×0.92m、FRP ディーゼル機関、漁船法馬力数90、昭和53年4月24日
乗組員等に関する情報	船長 男性 62歳 一級小型船舶操縦士・特殊小型船舶操縦士・特定 免許登録日 平成8年2月22日 免許証交付日 平成27年7月29日 （平成33年2月21日まで有効） 甲板員 男性 38歳 操縦免許等 なし
死傷者等	重傷 1人（甲板員）
損傷	なし
気象・海象	気象：天気 晴れ、風向 東南東、風力 2、視界 良好 海象：海上 平穏 日出時刻：04時47分ごろ
事故の経過	本船は、船長及び甲板員が乗り組み、金沢港北北西方沖の漁場において、平成28年7月8日04時00分ごろ、1そうごち網漁を始めた。 本船は、投網した後、船長が操舵室後方の右舷通路で、甲板員が左舷通路で、それぞれ機関室囲壁に設置されたウインチのドラムの船尾側に立ち、引き綱（直径約21mm、長さ800mのワイヤ入りロープ）を巻き始めた。

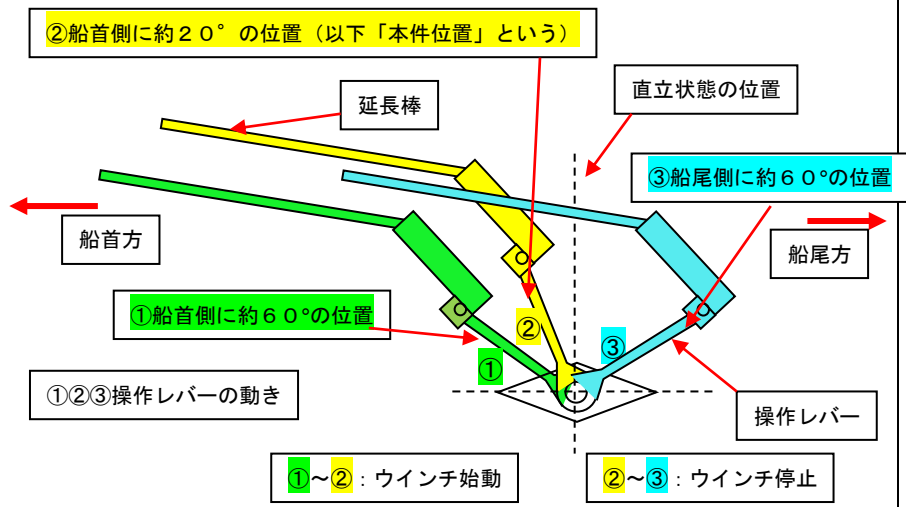
図1 操作レバー及び延長棒の状況

本船は、操作レバーが、直立状態からそれぞれ船首尾側に約60°倒れ、直立状態から船首側に約20°倒れた位置（以下「本件位置」という。）を境に、本件位置より船首側に倒ると、ウインチが始動してドラムが回転し、本件位置より船尾側に倒るとウインチが停止した。（図1参照）

<p>うに、操作レバーの頂部に延長棒を取り付けていた。</p> <p>船長は、本船を約10年前に購入した頃に比べ、操作レバーの動きに連動する金属部分と機関室囲壁との間に隙間が広がり、操作レバーの動きが軽くなっており、延長棒の重み及び船体振動により、操作レバーが船首側に倒れて、突然ウインチが始動することが最近何度かあったものの、操作レバーの動きを調整していなかった。</p> <p>船長は、本事故時、操作レバーの位置が、直立状態と本件位置との間に位置していたところ、延長棒の重み及び船体振動により操作レバーが船首側に倒れてウインチが始動したと思った。</p> <p>船長は、操舵室でウインチ操作を行う際、ドラム上に引き綱が絡んだのを確認後、操作レバーの動きが軽い方がすぐにウインチを停止することができる上に扱いやすく、突然ウインチが始動しても停止すればよいと考えており、危険だと思っていなかった。</p> <p>船長は、揚網作業中、ウインチを始動させる際には必ず声をかけてから操作レバーを船首側に倒すこと、引き綱をドラムに下から3回まわした状態として巻き上げること及び引き綱がドラムに絡んだ際、一旦ウインチを停止して絡みをとることを甲板員に指示していた。</p> <p>船長は、本事故後、操作レバーが倒れて突然ウインチが始動することがあることを甲板員に説明していなかったと思った。</p> <p>甲板員は、船長がウインチを始動したと思った。</p> <p>甲板員は、作業着の上下、胸から膝までのエプロン、ゴム手袋及び長靴を着用していた。</p>
<p>分析</p> <p>乗組員等の関与 船体・機関等の関与 気象・海象等の関与 判明した事項の解析</p>	<p>不明 不明 なし</p> <p>本船は、金沢港北北西方沖において、1そうごち網漁の揚網中、停止位置にあった操作レバーが船首側に倒れてウインチが始動し、本件ドラムが回転したことから、引き綱を巻いていた甲板員が、本件ドラムに左腕を引き綱と共に巻き込まれたものと考えられるが、巻き込まれた状況を明らかにすることはできなかった。</p> <p>本船は、操作レバーが、延長棒の重み及び船体振動により船首側に倒れることがあったことから、停止位置にあった操作レバーが船首側に倒れてウインチが始動した可能性があると考えられる。</p> <p>船長は、操作レバーの状態を危険だと思っていなかったことから、操作レバーの動きを調整せず、甲板員に操作レバーが倒れて突然ウインチが始動することがあることを説明していなかったものと考えられる。</p>

<p>動し、本件ドラムが回転したため、引き綱を巻いていた甲板員が、本件ドラムに左腕を引き綱と共に巻き込まれたことにより発生したものと考えられる。</p>
参考	<p>船長は、本事故後、延長棒の重み及び船体振動で操作レバーが動かないように修理し、ウインチを停止する際、操作レバーを船尾側に約60°倒すことにした。</p> <p>今後の同種事故等の再発防止に役立つ事項として、次のことが考えられる。</p> <ul style="list-style-type: none">・ウインチの操作レバーが船体振動などで始動しないよう、操作レバーに誤操作防止用のストッパーを付けることが望ましい。

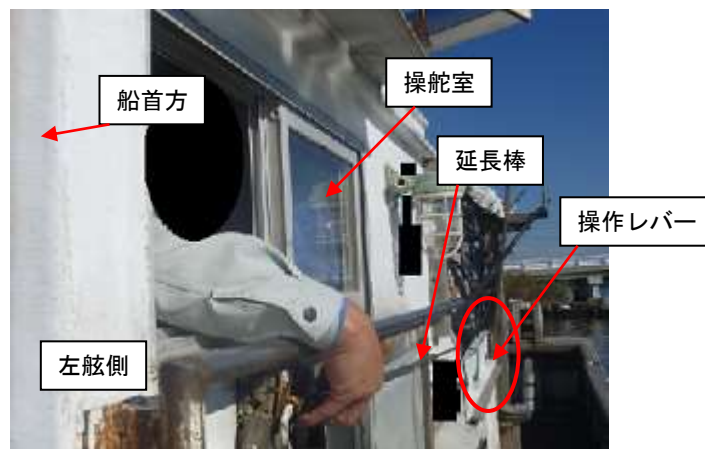
写真2 操舵室及び操作レバー

操作レバーは、各ドラムの船尾側に設置され、右舷側の操作レバーを動かすと左舷側の操作レバーも同時に動くものであった。

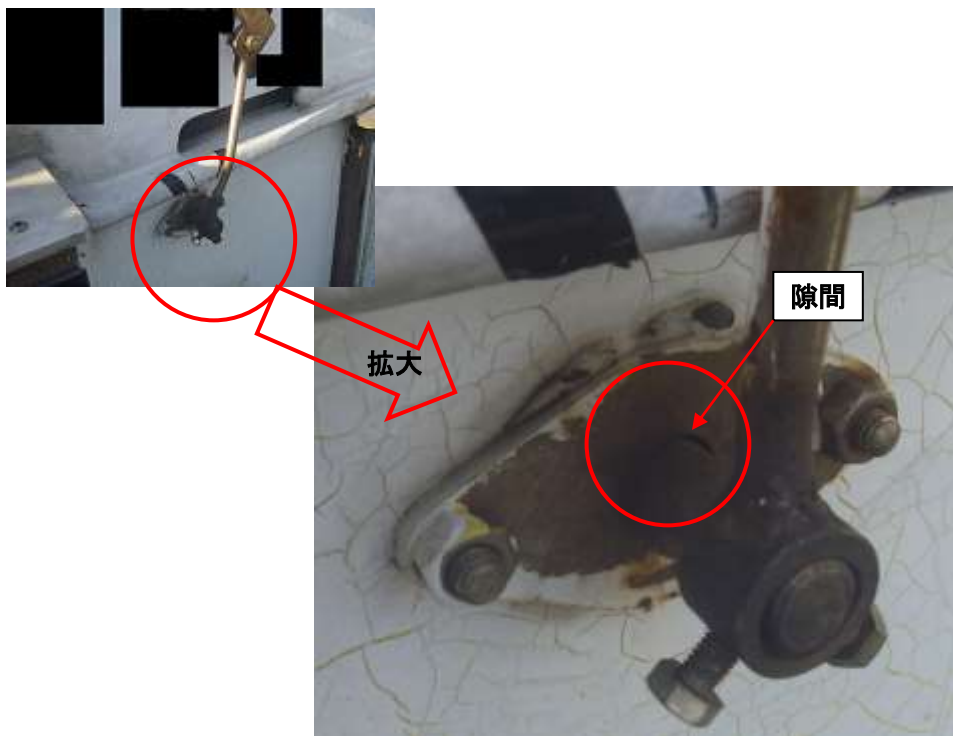
写真3 操作レバー

<p>原因</p>	<p>本事故は、本船が、金沢港北北西方沖において、1そうごち網漁の揚網中、停止位置にあった操作レバーが船首側に倒れてウインチが始</p>
