船舶事故調査報告書

平成29年7月27日
 運輸安全委員会（海事専門部会）議決
 委員 庄 司 邦 昭（部会長）
 委員 小須田 敏
 委員 根 本 美 奈

事故種類	衝突
発生日時	平成28年9月16日 04時55分ごろ
発生場所	明石海峡航路 岩屋港北防波堤西灯台から真方位060° 1.0海里（M）付近 （概位 北緯34° 36.0′ 東経135° 02.2′）
事故の概要	砂利採取運搬船兼貨物船第三十八勝丸及び貨物船8かんのんは、共に明石海峡航路内を東南東進中、両船が衝突した。 第三十八勝丸は、船首部外板等に破口を伴う凹損を生じ、8かんのんは、船底部の亀裂等を生じた。
事故調査の経過	平成28年9月16日、本事故の調査を担当する主管調査官（神戸事務所）ほか2人の地方事故調査官を指名した。 原因関係者から意見聴取を行った。
事実情報 船種船名、総トン数 船舶番号、船舶所有者等 L×B×D、船質 機関、出力、進水等	A 砂利採取運搬船兼貨物船 第三十八勝丸、499トン 134178、株式会社サンアライアンス（船舶所有者）、住 若海運株式会社（船舶借入人） 66.80m×13.50m×7.20m、鋼 ディーゼル機関、1,471kW、平成8年3月 B 貨物船 8かんのん、418トン 141119、恒見海運株式会社 68.00m×11.50m×6.70m、鋼 ディーゼル機関、735kW、平成21年10月
乗組員等に関する情報	A 船長A 男性 47歳 五級海技士（航海） 免許年月日 平成元年7月12日 免状交付年月日 平成26年5月30日 免状有効期間満了日 平成31年7月11日 機関長A 男性 55歳 五級海技士（機関）（機関限定） 免許年月日 平成6年6月22日 免状交付年月日 平成26年4月18日 免状有効期間満了日 平成31年6月21日 B 航海士B 男性 64歳

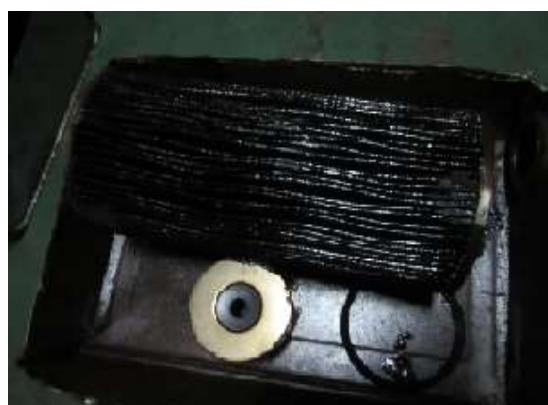
写真2 A船燃料フィルタの汚れ

<p>り、手動油圧ポンプが作動し、直接操舵機油圧シリンダに作動油を送ることができるようになっていた。</p> <p>船長Aは、船内電源が喪失していた時間は、約1～2分間であると思った。</p> <p>航海士Bは、B船に乗船する以前に約10年間、内航船の船長として瀬戸内海の航行経験を有していた。</p> <p>B船は、潮流の影響で通過予定時間よりも早く明石海峡航路に入航したので、本事故時、船長Bが昇橋していなかった。</p>
<p>分析</p> <p>乗組員等の関与 船体・機関等の関与 気象・海象等の関与 判明した事項の解析</p>	<p>A あり、B なし A あり、B なし A なし、B なし</p> <p>A船は、明石海峡航路において、自動操舵により東南東進中、B船の左舷前方で右舵を取っている状況下、船内電源が喪失したことから、操舵装置が停止し、船長Aが主機を停止させるとともに非常操舵を試みたものの、右回頭を続け、B船と衝突したものと考えられる。</p> <p>A船は、2号原動機の燃料フィルタが汚損していたことから、同原動機への燃料の供給が阻害されて回転数が低下し、供給電源の周波数が低下して2号発電機のACBが作動し、船内電源が喪失したものと考えられる。</p> <p>A船は、2号原動機の燃料フィルタを約2,900時間（約8か月）交換していなかったことから、燃料フィルタが汚損していたものと考えられる。</p> <p>A船は、自動操舵状態であったことから、船内電源が喪失した際の転舵状況を明らかにすることができなかった。</p> <p>B船は、明石海峡航路において東南東進中、航海士Bが、右回頭してB船の前路に進出する態勢になったA船に気付き、舵を右舵一杯及び主機を全速力後進としたものの、A船と衝突したものと考えられる。</p>
<p>原因</p>	<p>本事故は、夜間、明石海峡航路において、A船及びB船が共に東南東進中、A船が、船内電源が喪失したため、非常操舵を試みたものの、B船の左舷前方で右舵を取った状態で操舵装置が停止し、右回頭を続けて船首部とB船の左舷前部とが衝突したものと考えられる。</p>

<p>参考</p>	<p>A船の船舶所有者は、本事故後、1か月に1回原動機の燃料フィルタの点検及び適時燃料フィルタ交換の実施の徹底を行った。</p> <p>今後の同種事故等の再発防止に役立つ事項として、次のことが考えられる。</p> <ul style="list-style-type: none"> ・ 船内電源喪失時の対応要領を作成し、非常操舵操練を少なくとも3か月に1回行うこと。 ・ 原動機等、機器の整備は、取扱説明書推奨に準じて行うことが望

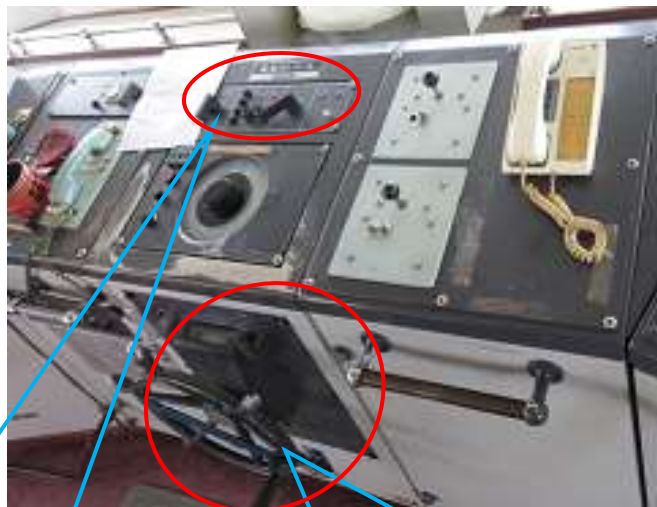
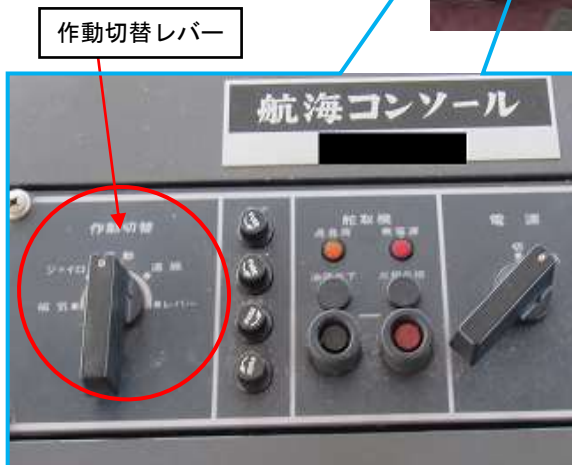
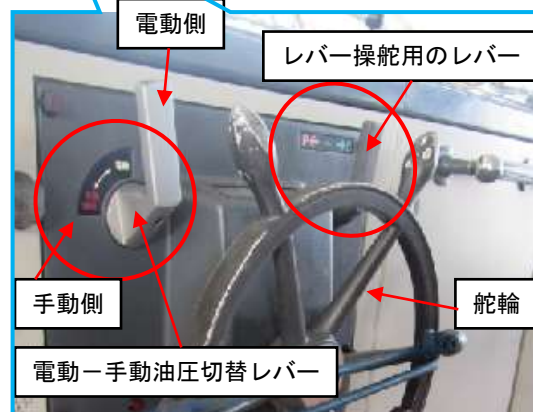
写真4 A船操舵機周辺

<p>し、法定灯火を表示して約9.0～10.0knの速力で播磨灘^{はりまなだ}航路を北東進した。</p> <p>航海士Bは、操舵スタンドの後ろに立ち、手動操舵で操船に当たり、目視及びレーダーにより、明石海峡航路手前で左舷後方から東進するA船を確認し、A船の速力がB船より少し速いので、A船がB船を追い越すものと思った。</p> <p>B船は、明石海峡航路に沿って東南東進中、A船に追い越された後、航海士Bが、右回頭してB船の前路に進出する態勢になったA船に気付き、舵を右舵一杯及び主機を全速力後進としたものの、左舷前部とA船の船首部とが衝突した。</p> <p>B船は、衝突後、左舷側に約6°傾いていたものの自力航行が可能であったので海上保安庁の指示を受けて阪神港神戸区へ向かった。 (付図1 推定航行経路図、付図2 推定航行経路図(拡大)、付表1 A船のGPS記録(抜粋)、付表2 B船のAIS記録(抜粋)、写真1 A船2号原動機、写真2 A船燃料フィルタの汚れ、写真3 A船主配電盤、写真4 A船操舵機周辺、写真5 A船船首部、写真6 B船左舷前部、写真7 A船操舵装置系統図及び操作法 参照)</p>
<p>その他の事項</p>	<p>A船は、2台の発電機を有しているものの、並列運転による電力を供給できず、また、一方の原動機に異常が発生した場合、他方の原動機が自動的に始動する機能がなかった。</p> <p>A船の船内電源は、運転中の原動機の回転数が低下して供給電源の周波数が低下する等の異常があると、保護回路が働いてACBが作動して遮断し、運転中の発電機を保護する仕組みになっていた。</p> <p>A船の原動機は、燃料が、サービスタンクから燃料フィルタを通過し、燃料噴射ポンプで加圧されて燃料噴射弁で霧状に噴射されるようになっていた。</p> <p>A船は、本事故後の修理の際、2号原動機の燃料フィルタが非常に汚れており、燃料フィルタ及び燃料噴射ポンプを交換した。</p> <p>A船は、毎年1回、入渠^{きよ}時に原動機の燃料フィルタの交換を行い、前回交換したのは、平成28年1月であった。</p> <p>A船の原動機の取扱説明書では、燃料フィルタの交換を約500時間と推奨していた。</p> <p>A船は、原動機の切替えを停泊中に行っており、1号原動機及び2号原動機の運転時間は1か月間でそれぞれ約360時間であった。</p> <p>A船は、電源が喪失した際でも、主機の操縦が可能であった。</p> <p>A船は、船内電源が喪失すると、操舵機油圧シリンダに作動油を供給する舵機モータが停止するようになっていた。</p> <p>A船は、船内電源が喪失した際、操舵スタンドにある電動一手動油圧切替レバーを手動油圧側に切り替えて操舵輪を回転させることによ</p>

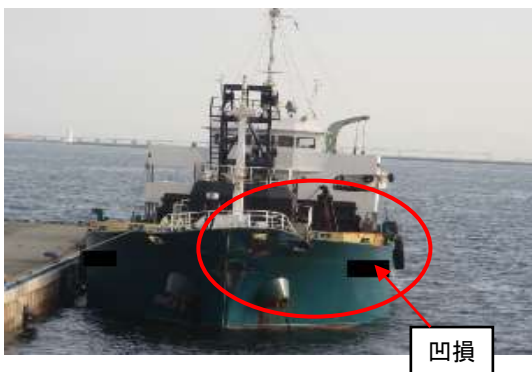
写真5 A船船首部

<p>五級海技士（航海）</p> <p>免 許 年 月 日 昭和53年12月22日</p> <p>免 状 交 付 年 月 日 平成27年9月4日</p> <p>免状有効期間満了日 平成32年11月6日</p>
死傷者等	なし
損傷	<p>A 球状船首及び船首部外板に破口を伴う凹損</p> <p>B 左舷前部に凹損、船底部に亀裂等</p>
気象・海象	<p>気象：天気 晴れ、風向 北北東、風力 2、視界 良好</p> <p>海象：波高 約0.5m、潮流 東流から西流への転流時</p> <p>日出時刻：05時43分ごろ</p>
事故の経過	<p>A船は、船長A及び機関長Aほか3人が乗り組み、砕石約1,750tを積載し、平成28年9月16日02時30分ごろ静岡県沼津市沼津港へ向けて兵庫県姫路市家島港を出港し、法定灯火を表示し、約10.0～11.0ノット（kn）の速力（対地速力、以下同じ。）で東進した。</p> <p>船長Aは、操舵スタンドの後ろの椅子に腰を掛け、自動操舵で操舵に当たり、目視及びレーダーにより、右舷船首方に先航するB船を確認した。</p> <p>A船は、明石海峡航路を東南東進中、B船の左舷側を追い越し、その後B船から約400m離れる状況となった頃に船内電源が喪失するとともに右回頭を始めた。</p> <p>船長Aは、電源喪失に気付き、操縦レバーにより主機を停止させ、操舵装置の作動切替レバーをレバー操舵（ノンフォローアップ）に、続いて電動－手動油圧切替レバーを手動油圧に切り替えて操舵を試みたものの、いずれもA船の右回頭を止めることができなかった。</p> <p>機関長Aは、すぐ電源喪失に気付き、機関室に入って、2号発電機原動機（以下「発電機原動機」を「原動機」という。）が運転を続けていること及び主配電盤上にある2号発電機のACB（気中遮断機）のレバーがオンとオフの間の位置にあることを確認し、同レバーをオフの位置まで下げてからオンの位置まで上げたところ船内電源が復旧したことを確認した。</p> <p>A船は、右回頭を続け、船長Aが船内電源の復旧を確認して主機を全速力後進としたものの、04時55分ごろ船首部とB船の左舷前部とがほぼ直角に衝突した。</p> <p>船長Aは、本事故の発生をVHF無線電話で海上保安庁に通報した。</p> <p>A船は、衝突後、発電機を1号機に切り替え、海上保安庁の指示を受けて阪神港神戸区へ向かった。</p> <p>B船は、船長B及び航海士Bほか3人が乗り組み、鉄コイル約1,400tを積載して愛知県名古屋港へ向けて山口県徳山下松港^{くだまつ}を出港</p>
