船舶事故調査報告書

船種船名 貨物船 HUNAN
IMO番号 9714252
総トン数 24,785トン

事故種類 乗組員行方不明
発生日時 平成28年5月16日 12時12分ごろ
発生場所 山口県柳井市平郡島西方沖
室津灯台から真方位119° 2.6海里付近
(概位 北緯33° 48.6' 東経132° 09.8')

平成29年8月3日
運輸安全委員会(海事部会)議決
委員長 中橋和博
委員 庄司邦昭(部会長)
委員 小須田 敏
委員 石川敏行
委員 根本美奈

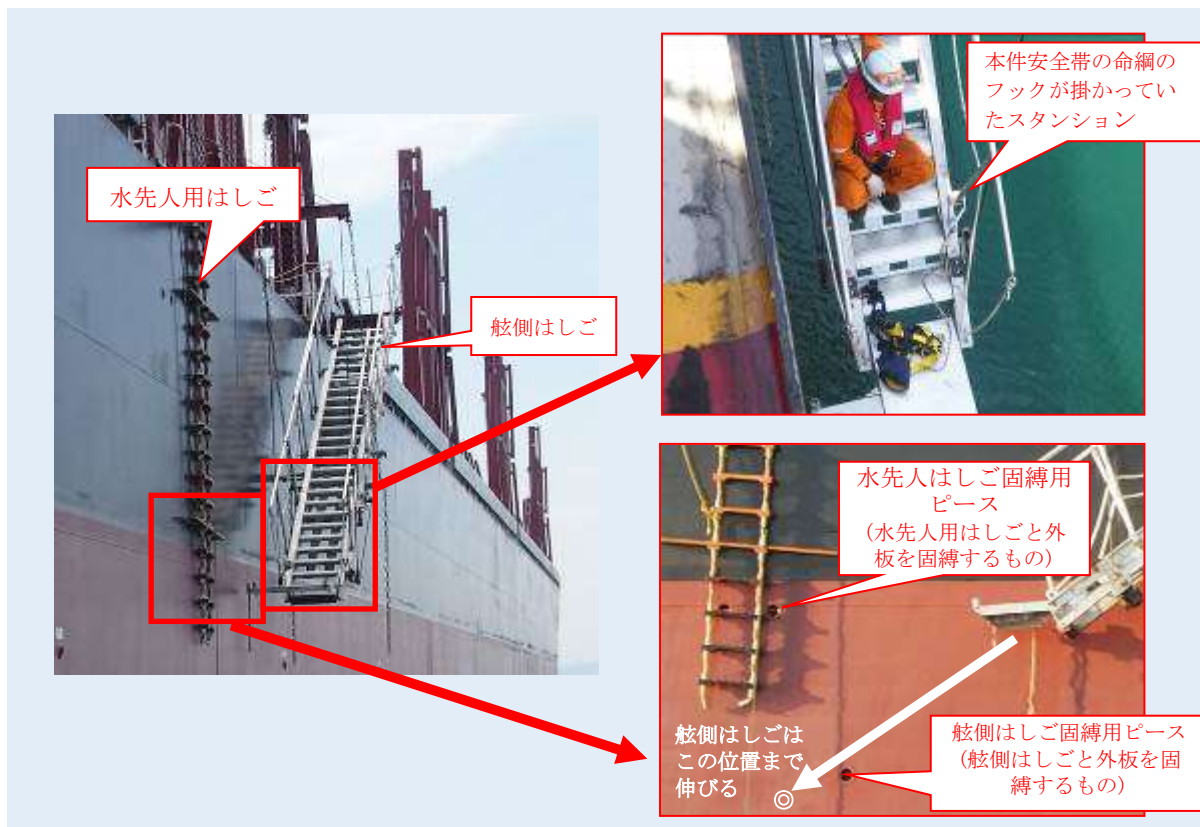
写真 2.1 舷側はしご及び水先人用はしご

甲板長は、水先人用はしごを人力で引き揚げ始めたものの、引き揚げることができずにいたところ、甲板手Bが水先人用はしごが舷側はしごに引っ掛かっているため外しに行くと言って再度舷側はしごを降りた後、しばらくして叫び声を聞いた。

甲板長は、水先人用はしごを引き揚げる場所からは舷側はしご下部付近を見ることができなかつたので、舷側から身を乗り出して下を覗いたところ、甲板手Bが舷側はしごの最下段のスタンションから本件安全带の命綱によって宙づりになっていることを認めた。

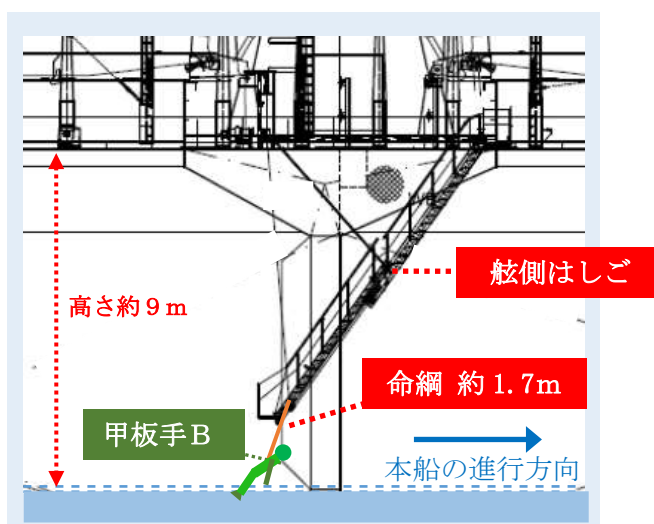
図 2.1 甲板手Bが宙づりになった状況

甲板手Bは、膝から下が海面に浸^つかっており、顔面にも波しぶきが掛かっている状態であった。

一航士は、甲板手Bが、左手でロープ等を掴^{つか}もうとしたものの、身体が波に翻弄^{ほんろう}されて掴めず、両手を挙げてロープを掴むような動作をとった際、身体が本件安全帯から抜けて落水するのを認めた。

- (7) 船長は、二航士から、トランシーバで人が落下したことを聞いて昇橋し、12時07分ごろ船内放送で一航士に現場に向かうよう指示したものと考えられる。
- (8) 一航士は、水先人用移乗設備に向かい、他の乗組員と共にロープ及びロープを繋いだ救命浮環を甲板手Bに向けて降ろしたものと考えられる。
- (9) 甲板手Bは、左手でロープ等を掴もうとしたものの、身体が波に翻弄されたことから、ロープ等を掴めずにいたところ、12時12分ごろ両手を挙げてロープを掴むような動作をとった際、身体が本件安全帯から抜けて落水したものと考えられる。

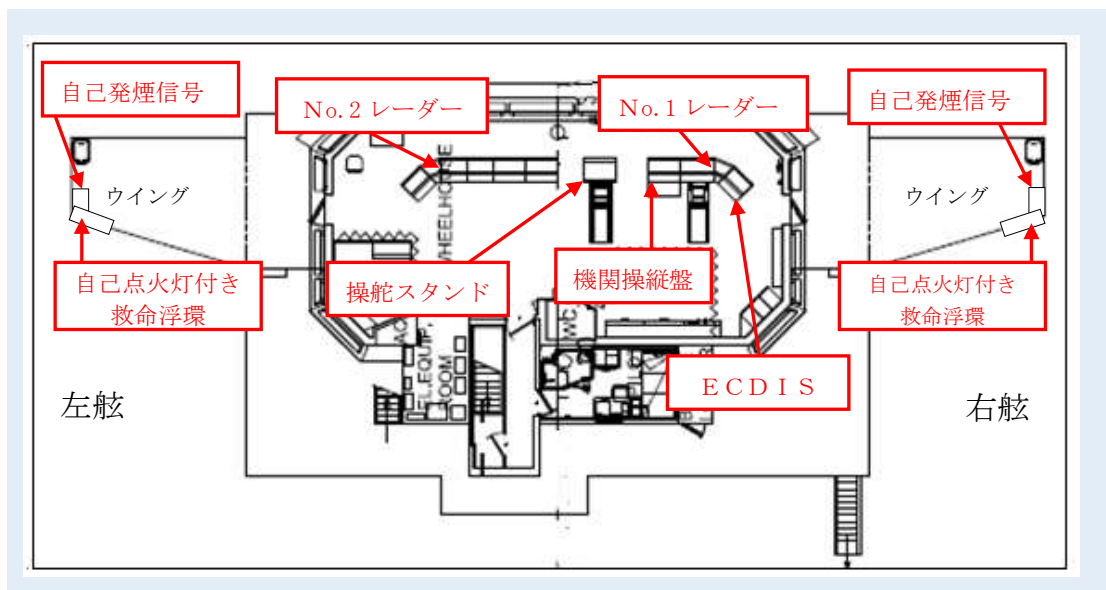
図 2.5-2 本船の船橋配置図

(2) 操舵室には、中央やや右舷寄りに操舵スタンド、両舷にレーダー各 1 台、右舷に電子海図情報表示装置 (E C D I S)、機関操縦盤、両舷のウイングには、自己点火灯に連結された救命浮環 (以下「自己点火灯付き救命浮環」という。) 及び自己発煙信号が積み付けられていた。(図 2.5-2 参照)

- (2) 船橋の二航士は、双眼鏡で落水した甲板手Bを確認していたが、回頭中に見失った。
- (3) 本船は、12時12分43秒ごろ減速を始め、55秒ごろ右舵一杯とし、甲板手Bが落水したであろう位置に戻り、船長と当直者に加え、両舷にそれぞれ見張り員1人を配置した体制で17日16時55分まで捜索を行ったが、甲板手Bは発見できなかった。
- (4) 一航士の指示により上甲板上のハンドレールに備え付けられていた救命浮環が投下されたが、船橋に積み付けられていた自己点火灯付き救命浮環及び自己発煙信号は投下されなかった。

- (1) 甲板手Bが、本件安全帯を適切に着用していなかったことは、身体が本件安全帯から抜けた際に、同時に一体型となっていた膨脹式救命胴衣も抜けて、身体の浮力が維持されなかったことから、救助に至ることなく、行方不明になったことに関与した可能性があると考えられる。
- (2) 船橋当直者は、落水を認めた際に、転落者発生直後の緊急処置である自己点火灯付き救命浮環、または、自己発煙信号を投下する必要があったものと考えられる。

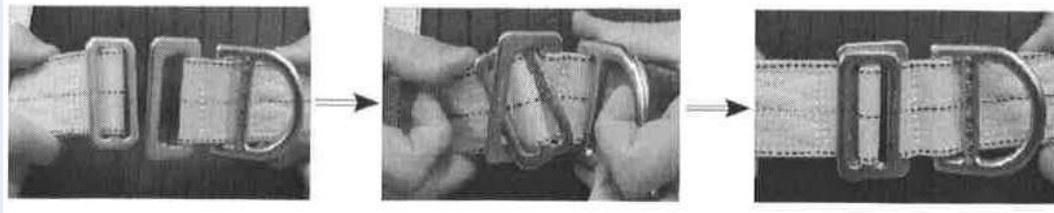
図 2.9-3 本件安全帯のバックルの留め方（救命胴衣輸入代理店提供）

両端のベルトをつなぐ部品で、一方の金環を斜めにし、他方の金環に通して留め、ベルトに掛かる張力によって外れることを防止する。

- (1) 甲板員Aの口述によれば、本事故当時、甲板長、甲板員A及び甲板員Bは、甲板手Bの本件安全帯の着用状況について確認していなかった。
- (2) 海上保安庁の情報によれば、本事故後、本船の舷側はしごの最下段のスタンションから吊り下がっていた本件安全帯を確認した際、本件安全帯の胸のバックルは留まっていたが、両腿の2か所のバックルは外れていた。
- (3) 本件安全帯は、現場調査時、両腿の2か所のバックルに損傷はなかった。
- (4) 救命胴衣輸入代理店担当者の口述によれば、欧州の製造販売会社の本件安全帯の同型製品は、10年以上の販売実績があり、本件安全帯の両腿の2か所のバックルが留められた状態で外れた事故事例はなかった。

- (1) 甲板手Bは、舷側はしごから宙づりになった状態で、ロープ等を掴もうと両手を挙げた際、身体が本件安全帯から抜けて落水したものと考えられる。
- (2) 本件安全帯は、本事故後、胸のバックルは留まっていたが、両腿の2本のバックルは外れていたものと考えられる。
- (3) 本件安全帯の着用状況に関する調査を行ったところ、胸のバックルを留めて、両腿の2か所のバックルを外し、両手を下げた状態で本件安全帯を頭上に引いたところ、身体が本件安全帯から抜けることはなく、両手を挙げた状態で本件安全帯を頭上に引いたところ、本件安全帯が身体から抜けた。
- (4) 欧州の製造販売会社の本件安全帯の同型製品は、10年以上の販売実績があり、本件安全帯の両腿の2か所のバックルが留められた状態で外れた事故事例はなかったものと考えられる。
- (5) 前記(1)～(4)から、甲板手Bは、本事故当時、本件安全帯の両腿の2か所のバックルを留めていなかったものと考えられる。

- (1) 船舶管理会社は、安全帯等の保護具の着用に関し、安全管理マニュアルの作業手順の見直しを行った上で、乗組員に周知し、実施を徹底させること。
- (2) 船舶管理会社は、落水者発生時の対応について、安全教育等において乗組員に周知するとともに定期的に対応訓練を行うよう指導すること。

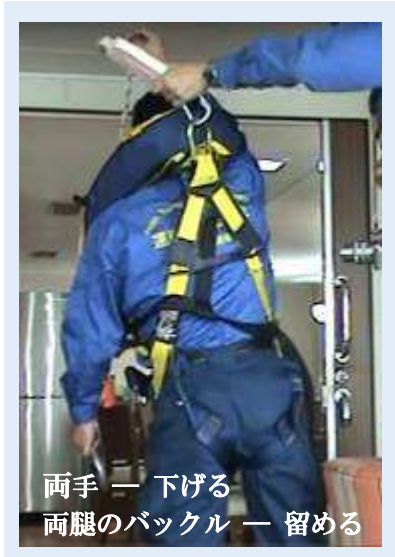
写真2.9-1

- (1) 胸の1か所及び両腿の2か所のバックルを留めて着用し、両手を下げた状態で頭上に引いたところ、身体が本件安全帯から抜けることはなかった。
(写真2.9-1 参照)
- (2) 胸のバックルを留めて、両腿の2か所のバックルを外し、両手を下げた状態で頭上に引いたところ、身体が本件安全帯から抜けることはなかった。
(写真2.9-2 参照)

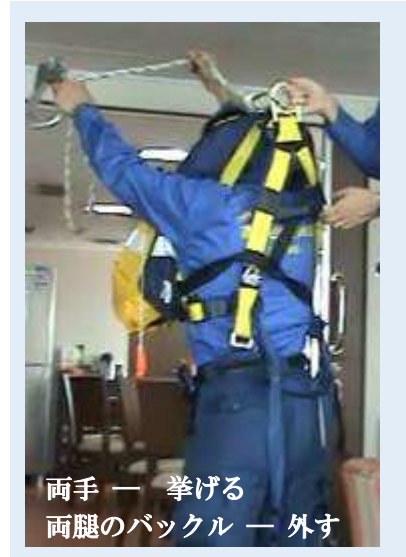
写真2.9-3

- (3) 胸のバックルを留めて、両腿の2か所のバックルを外し、両手を挙げた状態で頭上に引いたところ、身体が本件安全帯から抜けた。
