船舶事故調査報告書

事故種類	火災
発生日時	平成28年11月13日 08時40分ごろ
発生場所	和歌山県和歌山市田倉崎南方沖 田倉崎灯台から真方位190° 2.8海里（M）付近 （概位 北緯34° 13.2′ 東経135° 03.1′）
事故の概要	漁船金比羅丸は、えい網しながら南進中、火災が発生した。 金比羅丸は、船体の水面下部を残して焼損した。
事故調査の経過	平成28年11月14日、本事故の調査を担当する主管調査官（神戸事務所）ほか1人の地方事故調査官を指名した。 原因関係者から意見聴取を行った。
事実情報 船種船名、総トン数 船舶番号、船舶所有者等 L×B×D、船質 機関、出力、進水等	漁船 金比羅丸、11トン WK2-3501（漁船登録番号）、個人所有（船長） 14.92m（Lr）×4.19m×1.37m、FRP ディーゼル機関、漁船法馬力数30、昭和60年1月15日
乗組員等に関する情報	船長 男性 64歳 一級小型船舶操縦士・特殊小型船舶操縦士・特定 免許登録日 昭和50年3月14日 免許証交付日 平成26年1月20日 （平成31年9月13日まで有効）
死傷者等	なし
損傷	船体の水面下部を残して焼損（全損）
気象・海象	気象：天気 晴れ、風向 北西、風力 2、視界 良好 海象：波高 約1.5m
事故の経過	本船は、船長及び甲板員1人が乗り組み、小型機船底びき網漁を行う目的で、平成28年11月13日03時00分ごろ和歌山県有田市箕島漁港を出港し、03時30分ごろから和歌山県和歌山下津港西方沖において操業を開始した。 船長は、操舵室で単独で操船に当たり、田倉崎南方沖で3回目の投網後、南方に向けてえい網を開始し、約15分経った頃、後部甲板で漁獲物を洗浄していた甲板員から、機関室船尾側囲壁にある引き戸の隙間から煙が出ている旨の報告を受け、08時40分ごろ左舷側の通路付近にある機関室囲壁の引き戸を開けたところ、黒煙及び炎を認め

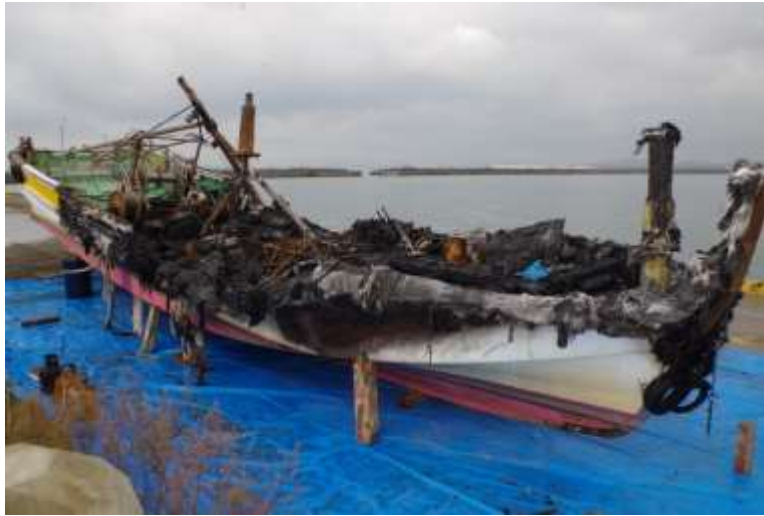
写真1 焼損状況
(右舷前部)

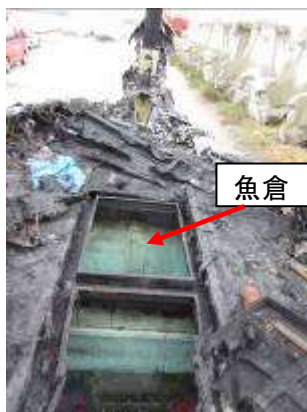
(前部甲板)

写真2 船内焼損状況

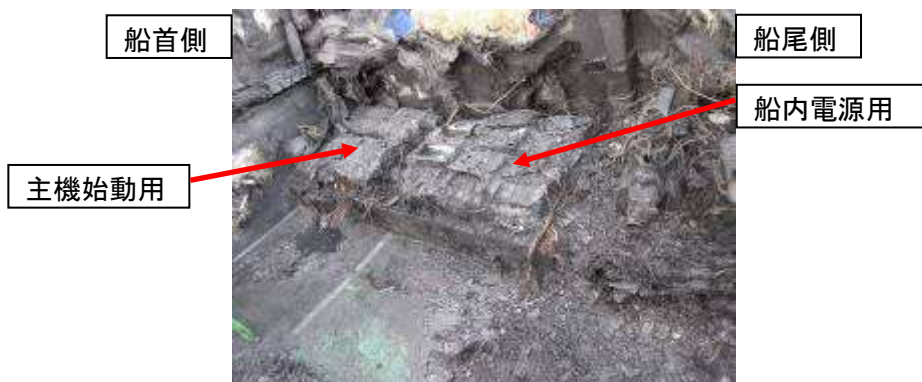
写真3 バッテリーの焼損状況

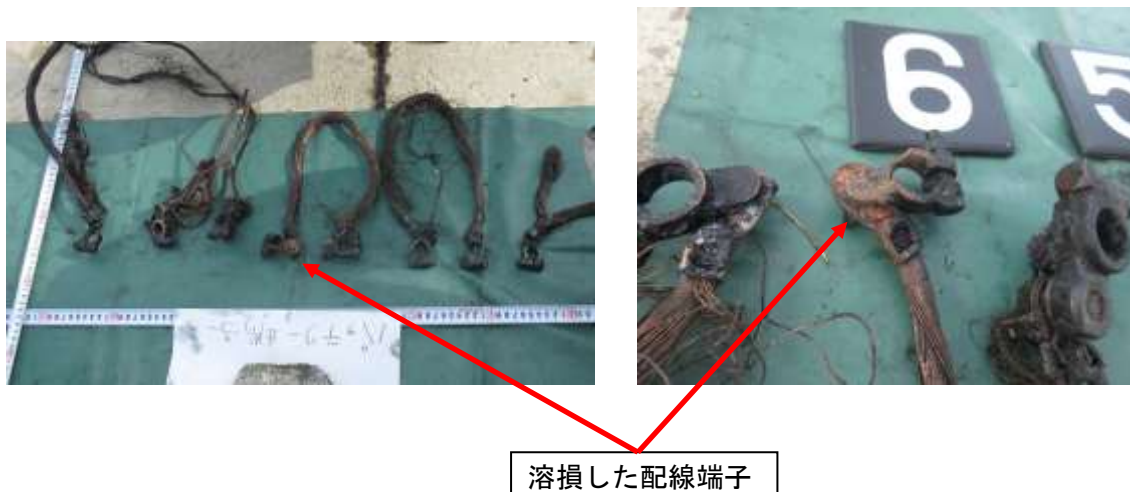
(写真1 焼損状況(右舷前部)(右舷後部)、写真2 船内焼損状況(前部甲板)(後部甲板)(機関室前部)(機関室後部側)、写真3 バッテリーの焼損状況、写真4 バッテリー配線端子溶損状況 参照)
分析 乗組員等の関与 船体・機関等の関与 気象・海象等の関与 判明した事項の解析	不明 あり なし 本船は、田倉埼南方沖においてえい網しながら南進中、機関室から出火したものと考えられる。 本船は、機関室前部側壁付近の焼損が激しく、同付近にあったバッテリーの配線の端子に溶損が認められることから、同バッテリー配線端子が振動等により緩んで発熱し、同配線の被覆が発火した可能性があると考えられるが、出火した状況を明らかにすることはできなかった。
原因	本事故は、本船が、田倉埼南方沖においてえい網しながら南進中、機関室から出火したものと考えられる。
参考	今後の同種事故等の再発防止に役立つ事項として、次のことが考えられる。 ・定期的にバッテリー端子部などの電気配線の点検及び絶縁抵抗の計測を行うことが望ましい。

写真4 バッテリー配線端子溶損状況
