船舶事故調査報告書

平成29年8月10日
 運輸安全委員会（海事専門部会）議決
 委員 庄 司 邦 昭（部会長）
 委員 小須田 敏
 委員 根 本 美 奈

| 事故種類 | 浸水 |
| 発生日時 | 平成29年2月6日 04時30分ごろ |

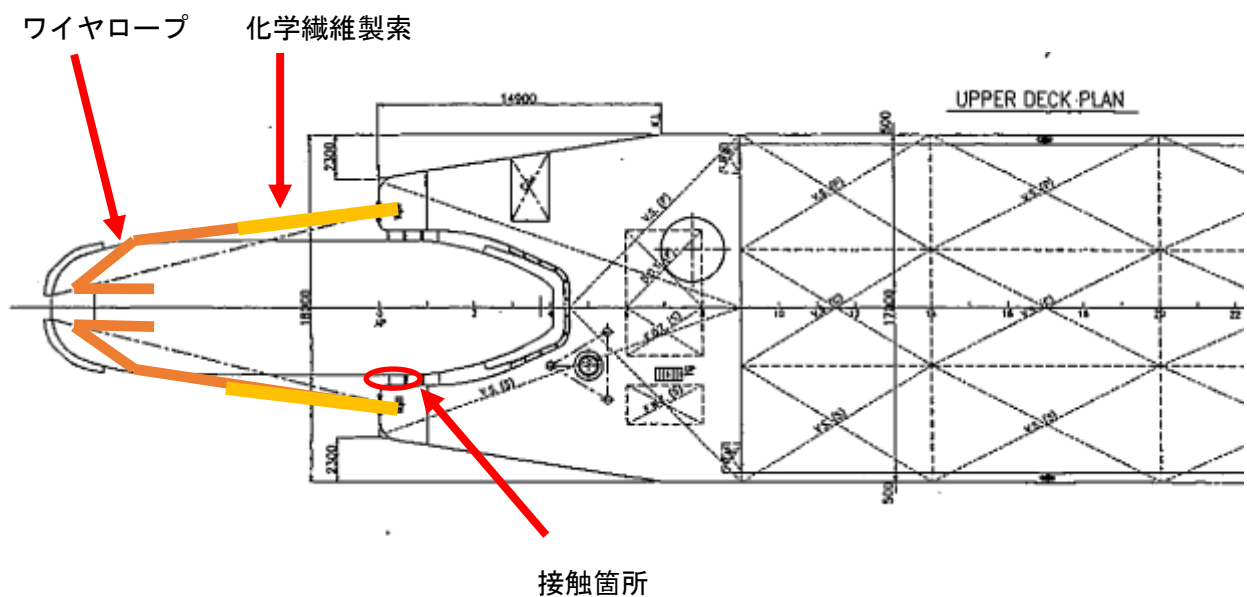
付図1 結合状況概略図

| <p>事故の経過</p> | <p>A船は、船長ほか5人が乗り組み、大型のゴム製タイヤを防舷材として各舷に7個ずつ取り付けた船首部をB船の船尾凹部に押し着け、直径30mmのワイヤロープと直径100mmの化学繊維製索がシャックルでつながれた索2本を巻き締めることで固定して押船列（以下「A船押船列」という。）を構成し、入渠の目的で、平成29年2月3日16時15分ごろ広島県呉市呉港に向けて千葉県館山市館山港を出港した。</p> <p>船長は、5日09時00分ごろ串本町潮岬西方沖を西北西進していたところ、風が強まるとともに波浪が大きくなり、最寄りの袋港西方沖付近に白波が見えなかったため、同港西方沖に投錨して風と波浪が収まるまで避泊することとした。</p> <p>A船押船列は、10時00分ごろ袋港西方沖の水深約20メートルのところで、B船の船首右舷側に備えるストックレスアンカーを投じて錨鎖8節を伸出し、錨泊を開始した。</p> <p>A船押船列は、やがて、増勢した波浪を受けてA船とB船の船体が接触し、6日04時30分ごろ、A船の外板に破口を生じて機関室に浸水した。</p> <p>船長は、船橋で守錨当直中、ビルジ警報が鳴ったので機関長に機関室の確認を指示したところ、浸水を認めた旨の報告を受け、本事故の発生を海上保安庁に通報し、船舶所有者に連絡した。</p> <p>A船は、ビルジポンプ2台と移動式水中ポンプ1台を併用して機関室の排水を行いながら、海上保安官の指示を受けてB船と分離し、B船の近くに錨泊して救助を待った。</p> <p>A船及びB船は、来援したタグボートによりえい航され、徳島県徳島小松島港に入港した。</p> <p>（付図1 結合状況概略図、付図2 事故発生場所概略図 参照）</p> |
| <p>その他の事項</p> | <p>船長は、A船押船列の結合方式がピン方式と比べて弱く、船体動揺の影響で結合部に多少のずれ動きが生じることを認識していた。</p> <p>船長は、出港するにあたり、東京湾の気象情報だけを入手し、航行中、新たな気象情報を入手していなかった。</p> <p>A船押船列は、奥部に袋港が位置する、西方が開けた湾の中央部付近に錨泊していた。</p> <p>海上保安庁刊行（平成26年3月発行）の本州南・東岸水路誌には、袋港外は北～東風のときにだけ仮泊できる旨が記載されている。</p> <p>船長は、守錨当直中、結合部のA船とB船の船体が接触することによって生じた音を繰り返し聞いていた。</p> <p>船長は、本事故発生後、A船の結合部右舷側の防舷材を取り付けていたチェーンが切れ、最も船尾寄りの防舷材1個が脱落していることを認めた。</p> |

| <p>乗組員等の関与 船体・機関等の関与 気象・海象等の関与 判明した事項の解析</p> | <p>あり なし あり</p> <p>A船押船列は、袋港西方沖において錨泊中、波高約3メートルの波浪を受け、船体動揺によってA船とB船の船体が接触したことから、両船の外板に破口等を生じ、A船の機関室に浸水したものと考えられる。</p> <p>A船押船列は、船長が西風が強まる旨の海上風警報等が発表されていたことを知らなかったこと、及び西方が開けた湾で錨泊していたことから、波高約3メートルの波浪を受けたものと考えられる。</p> <p>A船押船列は、A船の防舷材1個が脱落したことから、防舷材を介さずにA船とB船の船体が接触し、両船の外板に破口等を生じたものと考えられる。</p> |

| <p>参考</p> | <p>今後の同種事故等の再発防止に役立つ事項として、次のことが考えられる。</p> <ul style="list-style-type: none"> ・ 気象情報の入手を十分に行うこと。 ・ 荒天避泊は、波浪等の影響を受けにくい、適切な場所を選択すること。 |
