船舶事故調査報告書

平成29年7月13日
 運輸安全委員会（海事専門部会）議決
 委員 庄 司 邦 昭（部会長）
 委員 小須田 敏
 委員 根 本 美 奈

事故種類	配電線損傷
発生日時	平成28年3月28日 14時19分ごろ
発生場所	広島県尾道市重井港 <small>おのみち しげい</small> <small>うまがみやま</small> 馬神山四等三角点から真方位011° 1.3海里（M）付近 （概位 北緯34° 21.0′ 東経133° 08.4′）
事故の概要	引船とも ^{ファイブ} Vは、起重機台船 ^{エヌ} N50-4を右舷側に横抱きにして西南西進中、N50-4のクレーンジブが配電線に接触した。 N50-4は、クレーンジブが曲損し、配電線は、1本が切断するとともに小細島の送電用鉄塔が折損し、付近の住宅263戸が約3時間にわたって停電した。
事故調査の経過	平成28年3月29日、本事故の調査を担当する主管調査官（広島事務所）ほか1人の地方事故調査官を指名した。 原因関係者から意見聴取を行った。
事実情報 船種船名、総トン数 船舶番号、船舶所有者等 L×B×D、船質 機関、出力、進水等	A 引船 ともV、19トン 135-123広島、株式会社野坂組 25.77m×5.40m×2.88m、鋼 ディーゼル機関、736kW、平成20年3月31日 B 起重機台船 N50-4、総トン数なし なし、株式会社野坂組 50.00m×18.00m×2.50m、鋼 機関なし、不詳
乗組員等に関する情報	船長A 男性 51歳 一級小型船舶操縦士・特殊小型船舶操縦士・特定 免許登録日 平成8年7月4日 免許証交付日 平成27年7月28日 （平成28年8月7日まで有効）
死傷者等	なし
損傷	A なし B クレーンジブ先端部に軽微な曲損 配電線 小細島の送電用鉄塔に折損、配電線1本が切断
事故の経過	A船は、船長A及び甲板員1人が乗り組み、B船を横抱きにした状

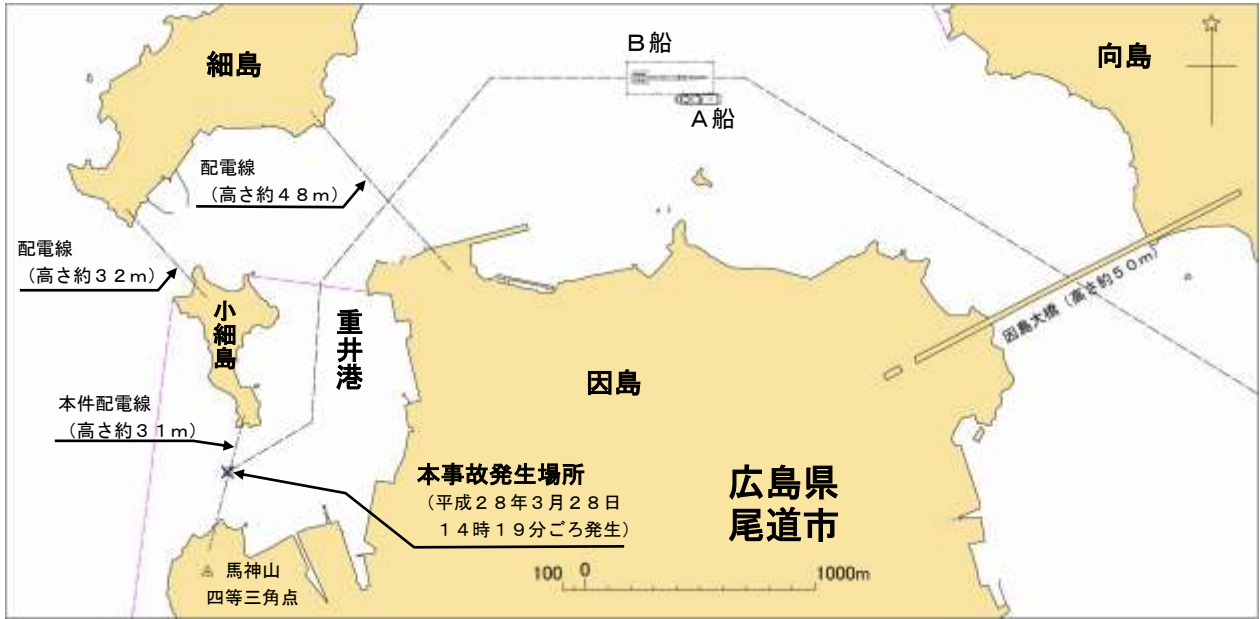
付図1 事故発生経過概略図

<p>態で、船長Aが手動操舵で操船に、甲板員がB船に移乗して見張りにそれぞれ当たり、約6ノットの対地速力で重井港内の小細島東方沖を南進していた。</p> <p>船長Aは、操舵室で時折レーダーの画面を見ながら小細島南東方沖で右転して西南西進を始めたところ、前方から接近してくる引船列を認め、同引船列と左舷対左舷で通過しようとして右舵を取った。</p> <p>甲板員は、B船のジブクレーン付近で、周囲の船舶に対する見張りを目視で行っていたとき、平成28年3月28日14時19分ごろ上方で異音がしたので上を見たところ、ジブ（ラチス構造）の先端部が、‘小細島と因島の間’の3本の配電線（以下「本件配電線」という。）に接触しているのを認め、船長Aにトランシーバで連絡した。</p> <p>B船は、船長Aが、甲板員からの連絡を受けて直ちに機関を中立、続いて後進にかけたが、惰力で前進を続けた。</p> <p>本件配電線は、西側の1本が切断されてB船上に落下するとともに、残り2本が海中に落下した。</p> <p>小細島の送電用鉄塔は、先端が折損した。</p> <p>甲板員は、B船上に落下した本件配電線を取り除き、船舶所有者及び海上保安庁に本事故の発生を知らせた。</p> <p>船長Aは、付近で錨泊して目視でB船の損傷等の確認を行ったところ、ジブの先端部に軽微な曲損を認めた。</p> <p>B船は、船舶所有会社から来援したクレーン士がジブを下げた後、引き続きA船に横抱きにされて広島県瀬戸田港へ向かった。</p> <p>本件配電線の損傷により、尾道市細島の住宅等263戸が、約3時間にわたって停電した。</p> <p>（付図1 事故発生経過概略図 参照）</p>
<p>気象・海象</p>	<p>気象：天気 晴れ、風向 南西、風力 4、視界 良好</p> <p>海象：海上 平穏、潮汐 下げ潮の初期、潮高 273cm（瀬戸田）</p>
<p>その他の事項</p>	<p>A船は、喫水が船首1.6m船尾2.9m、B船は、喫水が船首0.2m船尾1.2mであった。</p> <p>B船は、進行方向に対して船尾を前にし、ジブを船首方に向けて約35°の角度にしていた。</p> <p>B船は、甲板の船尾側にジブクレーンが固定されていた。</p> <p>ジブは長さが約54.9mで、本事故時、海面からジブ頂部までの高さは約35.3mであった。</p> <p>A船は、GPSプロッターを使用していたが、本事故発生場所付近の海図を所持していなかった。</p> <p>船長Aは、本事故前に本事故発生場所付近を航行した経験が多数あり、本件配電線があることを知っていたものの、海図に本件配電線の最高水面上の垂直間隔が約31mと記載されていることを知らなかった。</p>
