船舶事故調査報告書

付図1 事故発生経過概略図

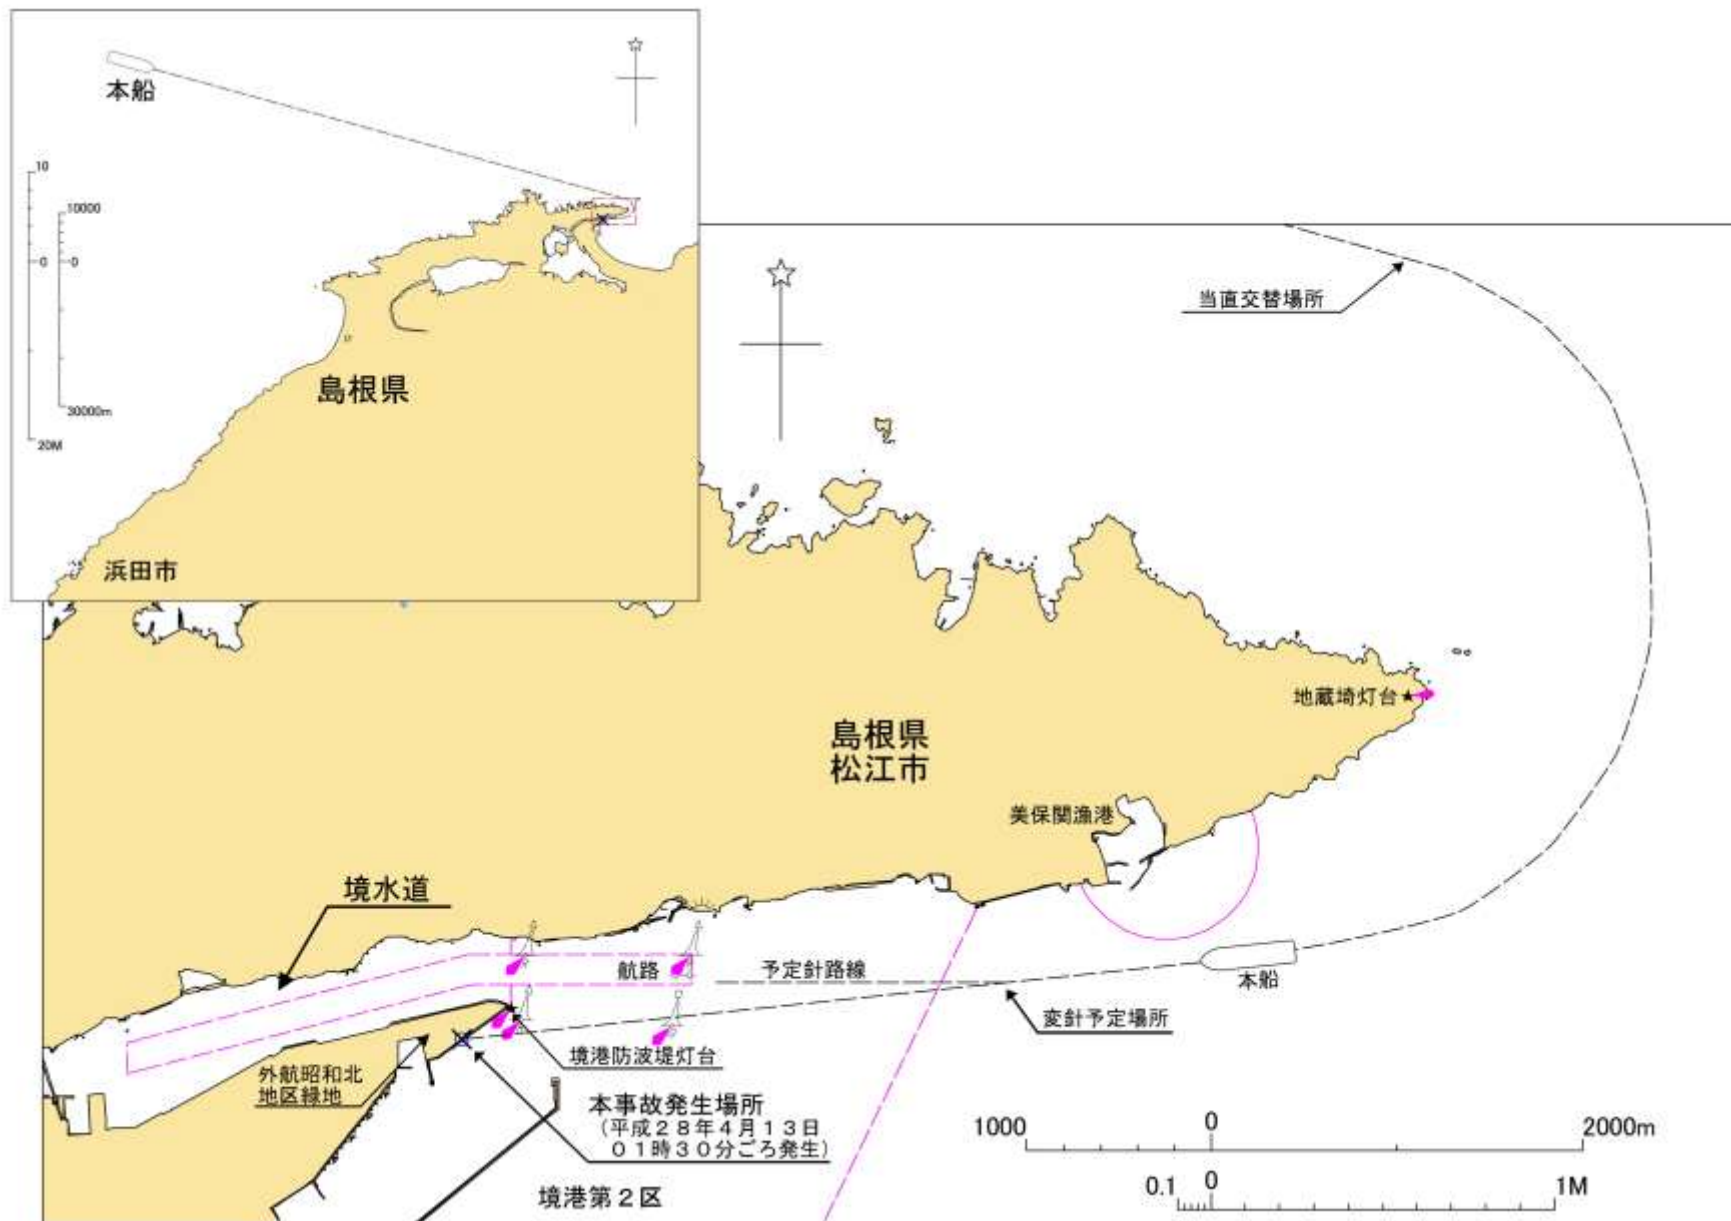
<p>スチロール製の箱約600箱を魚倉に積載し、船首約0.8m、船尾約3.0mの喫水で、平成28年4月12日19時00分ごろ境港へ向け、島根県浜田市北方沖の漁場を発した。</p> <p>機関長は、13日00時55分ごろ前直の機関員から引継ぎを受けて単独の船橋当直につき、自動操舵により針路を真方位264°とし、約8～9ノットの対地速力で境水道に向けて航行していた。</p> <p>機関長は、周囲に他船を認めなかったため、立って操舵室後方の壁に寄り掛かる姿勢で見張りをしていたところ、船橋航海当直警報装置の警報が鳴ったので、押しボタンを押して警報を停止させ、右舷前方に島根県松江市美保関漁港付近の明かりを認め、もうすぐ変針予定場所に至ると思っていたところ、間もなく居眠りに陥った。</p> <p>本船は、変針予定場所を通過して西進を続け、01時30分ごろ、境港外航昭和北地区緑地南岸の消波ブロックに乗り揚げた。</p> <p>船長は、自室で就寝中に衝撃で目覚め、昇橋して周囲の状況を確認したところ、船体が左舷側に傾斜して乗り揚げているのを認め、自力離礁が困難と判断し、乗組員に総員退船を指示した後、ビルジの状況を確認することとして機関室へ向かった。</p> <p>本船は、機関長が、自力で離礁しようとして主機を全速力後進にかけたが離礁せず、一度主機を中立運転状態に戻した後、再度全速力後進にかけたところ、船体が左舷側に大きく傾斜し、01時34分ごろ転覆した。</p> <p>船長は、機関室に入った直後、本船が転覆して船内に閉じ込められたが、間もなく自力で脱出した。</p> <p>機関長は、操舵室から自力で脱出した。</p> <p>その他の乗組員は、退船の準備作業中、本船が大きく傾斜したので、5人が甲板上から海中に飛び込むなどして陸上に逃れたが、甲板員の1人（以下「甲板員A」という。）が、転覆した船内に閉じ込められた。</p> <p>陸上に逃れた乗組員のうちの1人が、海上保安庁に本事故の発生を通報し、甲板員Aは、来援した海上保安庁の潜水士に救助された。</p> <p>船長、機関長及び甲板員Aは、救急車で病院へ搬送され、船長が、右肩左肘打撲傷、右上腕筋挫傷及び腰椎捻挫、機関長が、低体温症、甲板員Aが、左肩打撲傷、右足関節捻挫及び腰部擦過創とそれぞれ診断された。</p> <p>その他の乗組員は、後日それぞれ医療機関で診察を受け、機関士が、右肘関節部打撲等、別の甲板員が頸椎捻挫等、もう1人の甲板員が両肩打撲等、機関員が頸椎捻挫等と診断された。</p> <p>本船は、後日引き揚げられ、廃船処理とされた。</p> <p>(付図1 事故発生経過概略図 参照)</p>

原因	<p>本事故は、夜間、本船が、境港に向けて自動操舵で西進中、単独の船橋当直についていた機関長が居眠りに陥ったため、変針予定場所を通過し、同港外航昭和北地区緑地南岸に向けて航行を続け、消波ブロックに乗り揚げたものと考えられる。</p>
参考	<p>今後の同種事故等の再発防止及び被害軽減に役立つ事項として、次のことが考えられる。</p> <ul style="list-style-type: none"> ・有資格者による当直体制をとること。 ・単独で操船を行う場合、定期的に体を動かしたり、窓を開けて外気に当たるなどして、居眠り運航を防止する措置をとること。 ・離礁を試みる際は、船体の状況をよく確認してから行うこと。
