# 船舶事故調査報告書

平成29年7月20日

運輸安全委員会（海事専門部会）議決

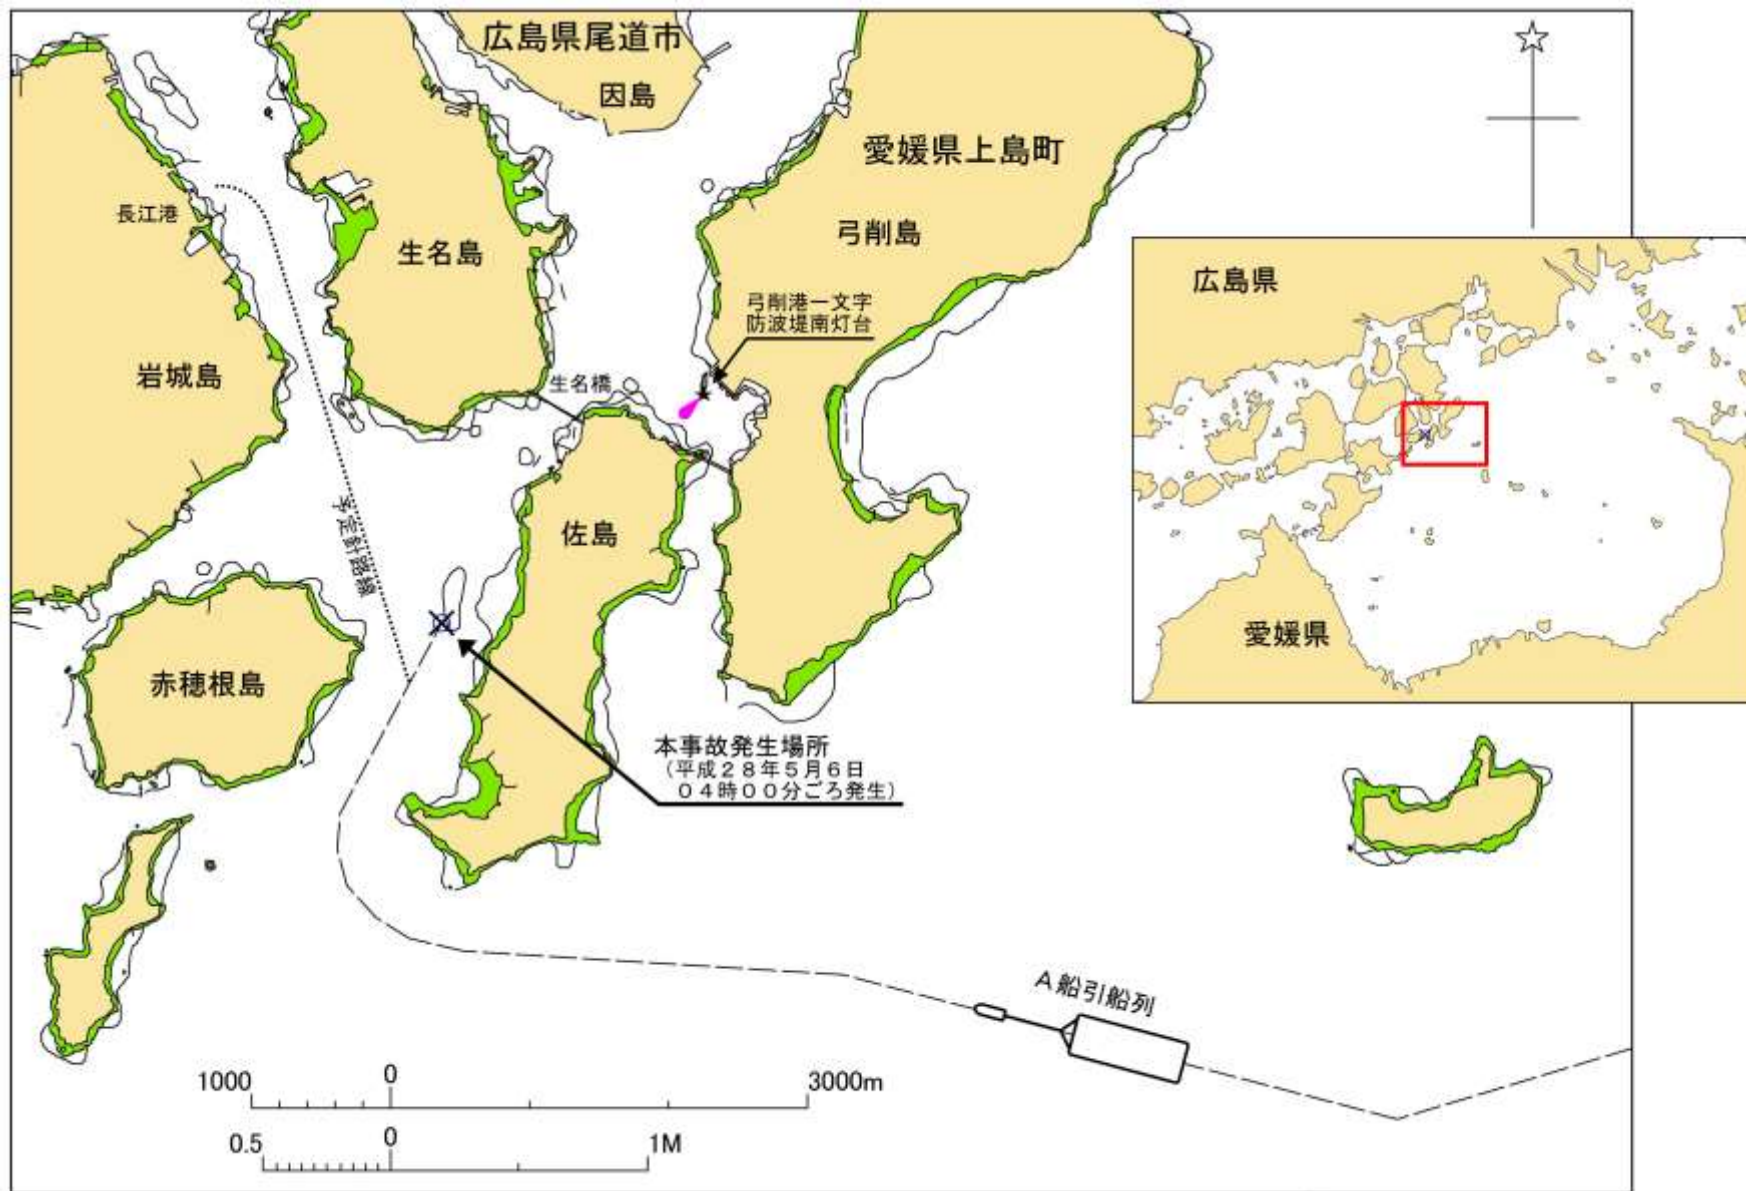
付図1 事故発生経過概略図

<p>潮の初期 日出時刻：05時40分</p>
事故の経過	<p>A船は、船長及び甲板員1人が乗り組み、無人で空船のB船をえい航して全長約110mの引船列（以下「A船引船列」という。）を構成し、甲板員が1人で船橋当直に当たり、上島町<sup>ながえ</sup>長江港に向け、約7knの対地速力で、手動操舵により西進していた。</p> <p>A船引船列は、佐島南方沖で徐々に右転して船首<sup>いきな</sup>を生名橋中央部の橋梁灯に向け、上島町<sup>あかほね</sup>赤穂根島と佐島との間の水路を北東進した。</p> <p>甲板員は、生名橋の南西方約1.3Mの転針予定場所で赤穂根島北方沖に向けて左に転針する予定として北東進中、平成28年5月6日04時00分ごろ強い衝撃を感じて船体が停止し、A船が浅所に乗り揚げたことを知った。</p> <p>A船引船列は、自室で仮眠をとっていた船長が、衝撃で目覚めて昇橋し、B船が船尾方から接近するのを認めて間もなく、B船の船首部がA船の船尾部に衝突し、A船が船首方に押し出されて浅所から離礁した。</p> <p>A船引船列は、船長が、A船及びB船の損傷状況を確認した後、自力での航行を開始し、船舶所有者に本事故の発生を連絡した。</p> <p>A船引船列は、B船が上島町の造船所で、A船が別の造船所でそれぞれ修理された。</p> <p>（付図1 事故発生経過概略図 参照）</p>
その他の事項	<p>A船引船列は、A船の船尾部のえい航用フックにとった直径55mm、長さ50mの合成繊維製えい航索と、直径55mm、長さ約30mの2本の合成繊維製えい航索を、シャックルを介して連結し、船の船首部両舷の係船柱に係止していた。</p> <p>A船は、喫水が船首約1.0m、船尾約3.2mであり、また、B船は、喫水が船首尾共に約0.5mであった。</p> <p>甲板員は、1.5Mレンジとしたレーダー及びGPSプロッターを作動させていたが、転針予定場所までまだ距離があると思い、船首目標としていた生名橋の橋梁灯を見ていた。</p> <p>甲板員は、平成17年ごろから台船をえい航する運航に当たっており、本事故当時の海域を約20回航行した経験を有していた。</p> <p>甲板員は、通り慣れた航路であり、油断したと本事故後に思った。</p> <p>海図W130（三原瀬戸及付近）によれば、本事故発生場所付近の水深は約1.8mである。</p>

<p>ッターなどで船位の確認を行っていなかったことから、転針予定場所を過ぎたことに気付かずに北東進を続け、浅所に乗り揚げたものと考えられる。</p> <p>甲板員は、通い慣れた航路であり、油断したこと、転針予定場所までまだ距離があると思ったこと、及び左舷方に長江港に向かう水路を見通せる状況であったものの、船首目標としていた生名橋の橋梁灯を見ていたことなどから、覚醒水準が低下し、GPSプロッターなどで船位の確認を行っていなかった可能性があると考えられる。</p>
<b>原因</b>	<p>本事故は、夜間、A船引船列が、佐島西方の水路を北東進中、甲板員が、GPSプロッターなどで船位の確認を行っていなかったため、転針予定場所を過ぎたことに気付かずに北東進を続け、浅所に乗り揚げたものと考えられる。</p>
<b>参考</b>	<p>今後の同種事故等の再発防止に役立つ事項として、次のことが考えられる。</p> <ul style="list-style-type: none"> <li>・慣れた海域を航行する場合でも船位の確認を適切に行うこと。</li> </ul>
