船舶事故調査報告書

平成29年8月3日
 運輸安全委員会（海事専門部会）議決
 委員 庄 司 邦 昭（部会長）
 委員 小須田 敏
 委員 根 本 美 奈

事故種類	同乗者負傷
発生日時	平成28年8月17日 14時30分ごろ
発生場所	香川県直島町 ^{かずら} 葛島東方沖（直島水道） 葛島灯台から真方位073° 550m付近 （概位 北緯34° 28.2′ 東経133° 57.9′）
事故の概要	プレジャーボートクロダ丸は、北進中、船体が動揺し、同乗者1人が負傷した。
事故調査の経過	平成28年10月3日、本事故の調査を担当する主管調査官（広島事務所）ほか1人の地方事故調査官を指名した。 原因関係者から意見聴取を行った。
事実情報 船種船名、総トン数 船舶番号、船舶所有者等 L×B×D、船質 機関、出力、進水等	プレジャーボート クロダ丸、5トン未満 271-32567岡山、個人所有 6.17m (Lr) × 1.93m × 0.51m、FRP ディーゼル機関、54.40kW、平成10年11月
乗組員等に関する情報	船長 男性 69歳 一級小型船舶操縦士・特殊小型船舶操縦士・特定 免許登録日 平成18年10月20日 免許証交付日 平成27年11月5日 （平成33年10月19日まで有効） 同乗者A 男性 81歳
死傷者等	重傷 1人（同乗者A）
損傷	なし
気象・海象	気象：天気 晴れ、風向 北北東、風力 3、視界 良好 海象：波高 約0.5m、潮汐 下げ潮の中央期
事故の経過	本船は、船長が1人で乗り組み、同乗者Aほか1人（以下「同乗者B」という。）を乗せ、直島町直島西方沖での釣りを終えて帰途につき、約20km/hの速力（対地速力、以下同じ。）で北進していた。 本船は、同乗者Aが‘船首部付近に設けられた高さ約0.2mのベンチ’（以下「船首部ベンチ」という。）に2枚重ねた座布団上で船尾方を向いて腰を掛け、同乗者Bが操舵区画の壁に寄り掛かるように立ち、船長が同乗者Bと会話をしながら見張りをを行い、手動操舵により航行を続けた。

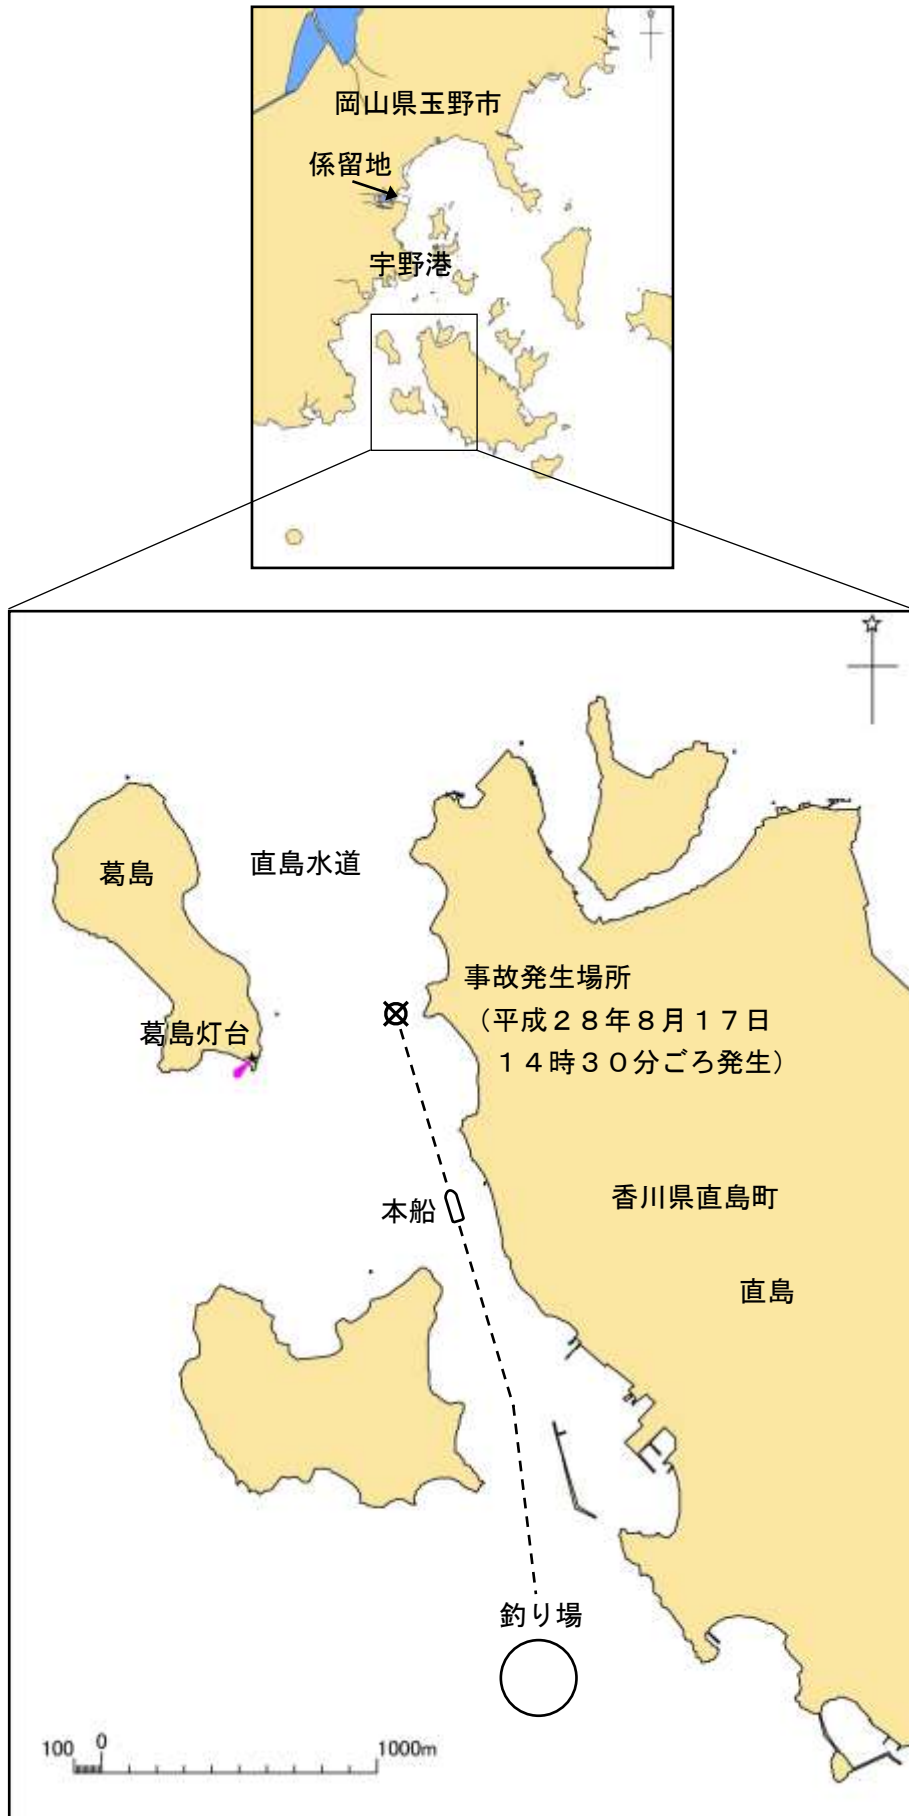
付図1 事故発生経過概略図

<p>本船は、船長が、船首方約20mの所に波高約0.5mの波を認め、スロットルレバーを操作して減速したものの、平成28年8月17日14時30分ごろ、ほぼ同じ速力で船首部が波頂を乗り越えた際、上下に動揺した。</p> <p>同乗者Aは、船首部ベンチから前部甲板に転倒し、声を発した。</p> <p>船長は、同乗者Aの声で異変に気づき、機関を中立運転とし、同乗者Bと共に同乗者Aに駆け寄ったところ、同乗者Aから背中に痛みがあることを聞いた。</p> <p>本船は、船長が同乗者Aへの影響を気遣ってゆっくりとした速力で操船し、同乗者Bが同乗者Aの様子を見守りながら、15時00分ごろ岡山県玉野市宇野港の係留地に戻った。</p> <p>同乗者Aは、救急車で病院に搬送され、第12胸椎圧迫骨折と診断された。</p> <p>(付図1 事故発生経過概略図、写真1 本船、写真2 同乗者Aの着座位置 参照)</p>
<p>その他の事項</p>	<p>船長は、平成22年ごろから本船を操船しており、本事故発生場所付近を航行した経験も豊富であった。</p> <p>同乗者Aは、直島西方沖の釣り場で、船首部ベンチに腰を掛けて釣りを行った。</p> <p>同乗者Aは、直島西方沖の釣り場を出発する前、係留地まで30分程度なので、そのまま船首部ベンチに腰を掛けて戻ろうと思った。</p> <p>同乗者Aは、本事故当時、健康状態が良好であった。</p> <p>船長及び同乗者Bは、船体が上下に動揺した際、身体が浮くような感じはなかった。</p> <p>船長及び同乗者2人は、本事故当時、本事故発生場所付近を航行する船舶を認めなかった。</p> <p>船長は、本事故発生場所付近の海面にさざ波がある状況だったので、波高約0.5mの波に気付くのが遅れたと本事故後に思った。</p> <p>船長及び同乗者2人は、いずれも救命胴衣を着用していた。</p>
<p>分析</p> <p>乗組員等の関与</p> <p>船体・機関等の関与</p> <p>気象・海象等の関与</p> <p>判明した事項の解析</p>	<p>あり</p> <p>なし</p> <p>あり</p> <p>本船は、直島水道を約20km/hの速力で北進中、船長が、船首方に波高約0.5mの波を認めて減速したものの、同乗者Aが、船首部ベンチに腰を掛けていたことから、同波を受けて船体が上下に動揺した際、前部甲板上に転倒して負傷したものと考えられる。</p> <p>同乗者Aは、釣り場から係留地まで30分程度で戻れると思ったことから、操舵区画や船尾部に比べて船体動揺が大きい船首部ベンチに腰を掛けていたものと考えられる。</p>

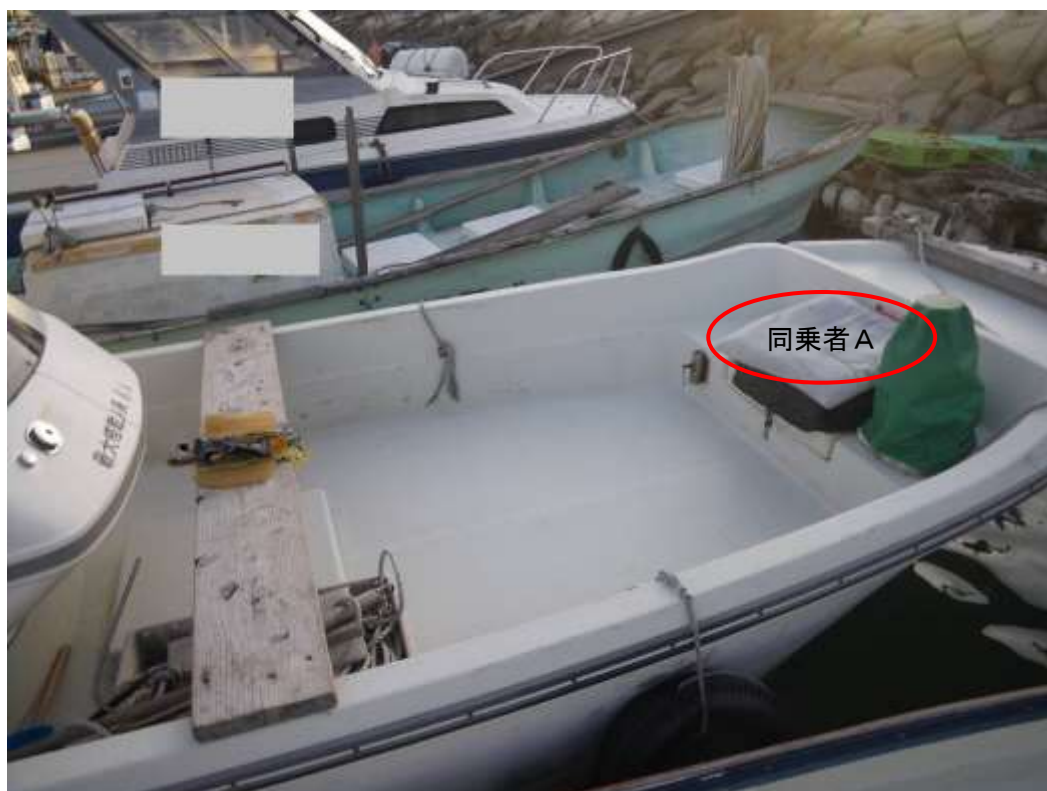
<p>原因</p>	<p>本事故は、本船が、直島水道を約20km/hの速力で北進中、同乗者Aが、船首部ベンチに腰を掛けていたため、波高約0.5mの波を受けて船体が上下に動揺した際、前部甲板上に転倒したことにより発生したものと考えられる。</p>
<p>参考</p>	<p>今後の同種事故等の再発防止に役立つ事項として、次のことが考えられる。</p> <ul style="list-style-type: none"> ・航行中、波浪等により船体が上下に動揺するおそれがある場合には、船体動揺が小さい船体中央より後方にあることが望ましい。 ・波浪等により船体が動揺するおそれがある場合には、固定物に掴まるなどすることが望ましい。

写真2 同乗者Aの着座位置
