船舶事故調査報告書

平成29年8月3日

運輸安全委員会（海事専門部会）議決

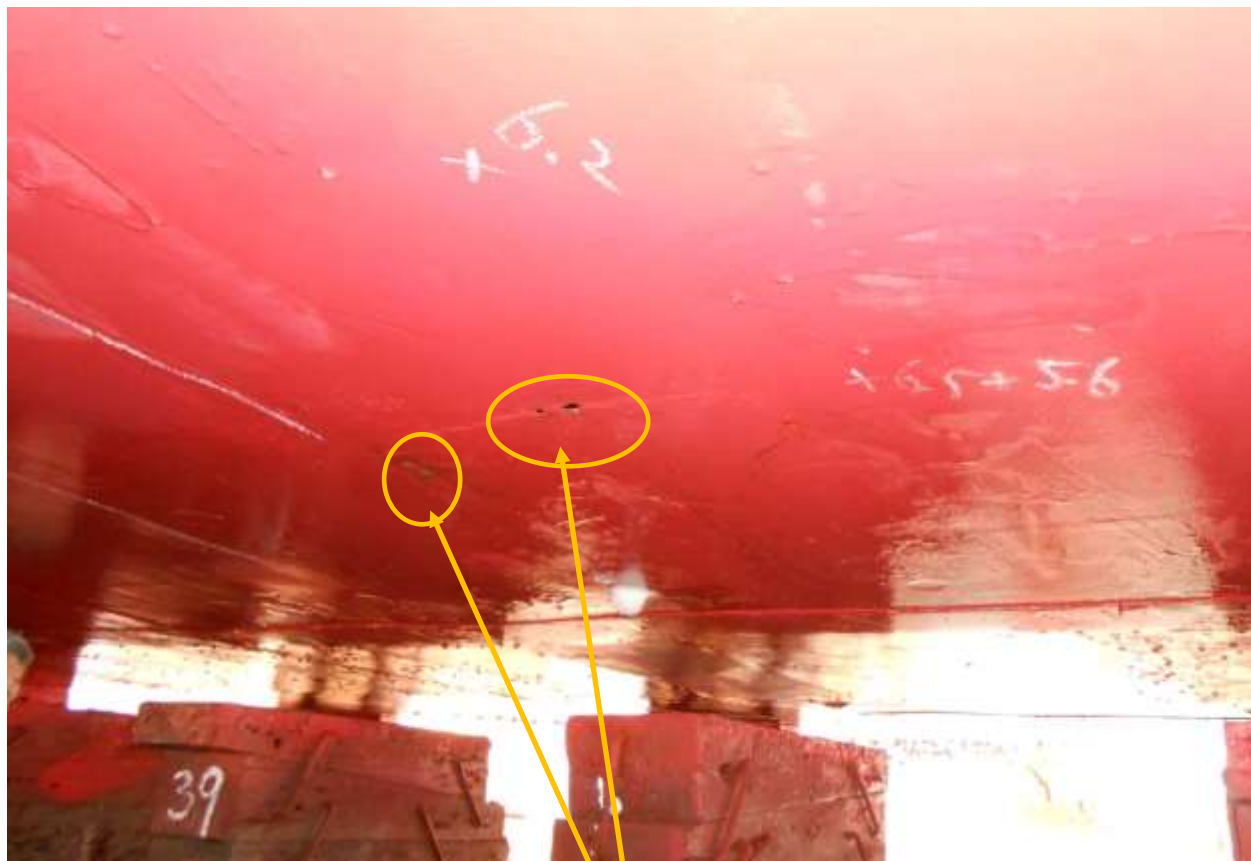
写真1 船底外板の破口

<p>分析</p> <p>乗組員等の関与</p> <p>船体・機関等の関与</p> <p>気象・海象等の関与</p> <p>判明した事項の解析</p>	<p>なし</p> <p>あり</p> <p>なし</p> <p>本船は、本船の船員居住区域下部の船底外板に腐食による破口が生</p>

<p>じたことから、同区域に海水が浸入したものと考えられる。</p> <p>本船は、超音波測定器で、平成21年2月の定期検査時に中央の横断面について板厚計測を行い、平成26年3月の定期検査時に本事故の破口が生じた船底外板の板厚測定を行っていたが、破口が発生するほどの腐食は見付からず、また、外観検査でも、破口が生じるほどの衰耗状況が分からなかったものと考えられる。</p>
原因	<p>本事故は、本船の船員居住区域下部の船底外板に腐食による破口が生じたため、同区域に海水が浸入したものと考えられる。</p>
参考	<p>今後の同種事故等の再発防止に役立つ事項として、次のことが考えられる。</p> <ul style="list-style-type: none"> ・ 船底部は、ビルジ等の滞留を防止すること。 ・ 船齢が古い船舶は、可能な限り、船底外板の板厚測定のサンプリング数を多くすること。

破口

<p>船長は、運航会社を經由して海上保安庁に本事故の発生の通報を行い、12時05分ごろ呉港に到着した後、全ての旅客を下船させ、車両を降ろした。</p> <p>本船は、以後の運航を取り止めた。</p> <p>本船は、造船所のダイバーによる調査で、中央部右舷の船底外板（設計上の板厚約8mm）に破口が見付かったので、木栓及びパテにより浸水箇所の応急処理が行われ、12日入渠し、中央部右舷の船底外板の切替え及びダブリング（強度を増す目的で、二重に鉄板を取り付けること。）が施された。</p> <p>（付図1 事故発生経過概略図、写真1 船底外板の破口、写真2 船員居住区域下部の船底外板上面 参照）</p>
<p>その他の事項</p>	<p>本船は、広島港、呉港及び愛媛県松山市松山港第1区を結ぶ定期航路に就航しており、第1種中間検査のため2月下旬に入渠し、3月6日に出渠していた。</p> <p>本船は、超音波測定器で、平成21年2月の定期検査で中央の横断面について板厚計測を行い、平成26年3月の定期検査では本事故の破口が生じた船底外板の板厚測定を行っていたが、破口が発生するほどの腐食は見付からなかった。</p> <p>本事故の浸水箇所は、燃料油、清水及びバラストタンク等の二重底構造部分ではなく、一枚の船底外板の上方に床面を設けて船員居住区としている部分で、船底外板と床面との間がボイドスペースになっており、船員居住区床面に設けられた開口部（蓋付き）からボイドスペースに入ることができる構造になっていた。</p> <p>船長は、8日11時20分ごろ前任の船長と交替した際、船員居住区付近のビルジの量が、ふだんより多くなっている旨の引継ぎを受けたので、航行中、ビルジの滞留状況を確認させていた。</p> <p>船長は、溜まったビルジをポンプで排水した後、ポンプで引けなかった残りのビルジを手作業により雑巾で拭き取る作業に時間が掛かったため、広島港出港までに浸水箇所を特定できなかった。</p> <p>機関長は、船底外板上面に溜まったビルジを雑巾で拭き取っていたとき、雑巾に付く錆の破片が多いことに気が付いた。</p> <p>本船は、過去に、浅所等に乗り揚げたことはなかった。</p> <p>本船は、本事故発生前に入渠時において、船底の外観検査が行われていたが、本事故の破口が生じた船底外板に不具合が見付かっていなかった。</p>

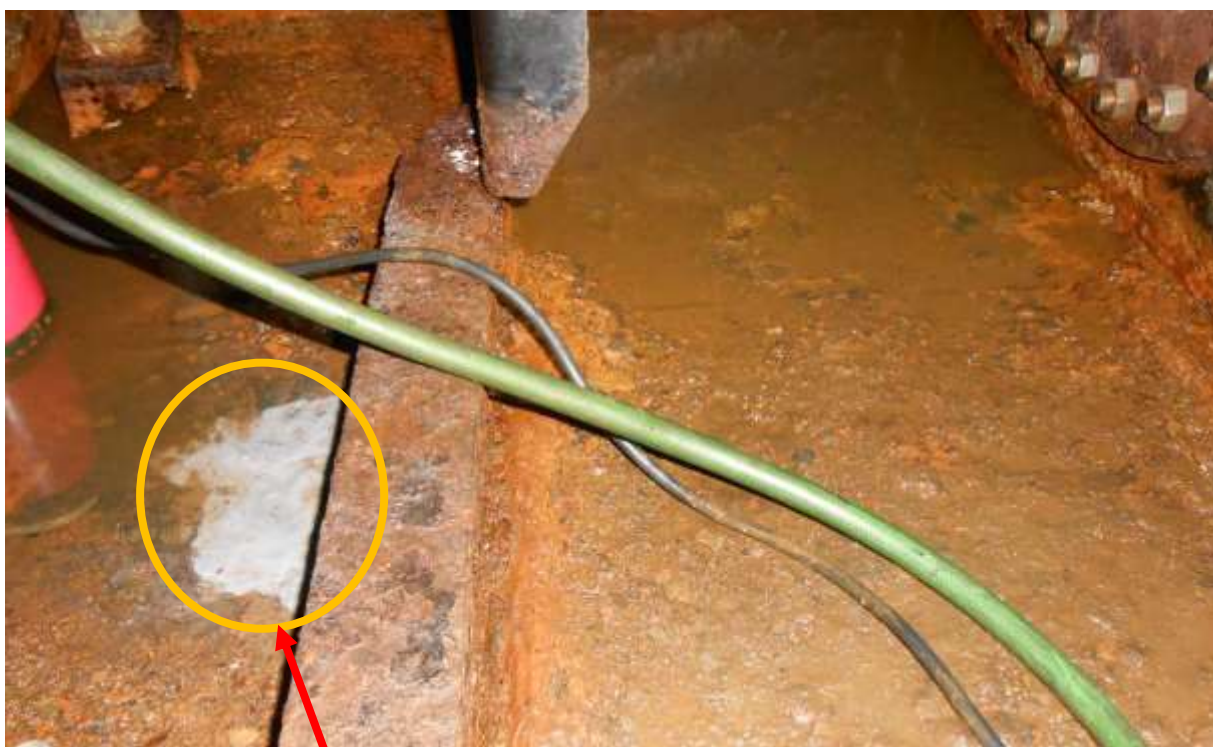
写真2 船員居住区域下部の船底外板上表面

腐食による破口の応急修理箇所
