船舶事故調査報告書

船種 船名 旅客船 ホワイト フリッパー
船舶番号 290-38905 広島
総トン数 19トン

事故種類 衝突（防波堤）

発生日時 平成28年6月20日 21時50分ごろ

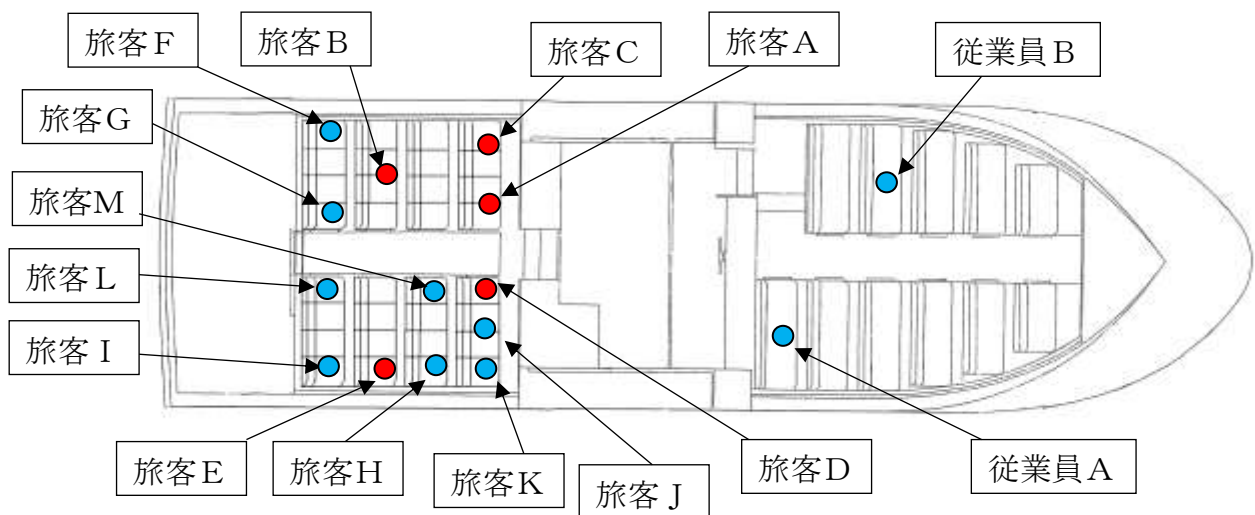
図 2.2-1 本事故当時の旅客の着座位置

旅客A、旅客C及び旅客Dは、本船が衝突した際、後部客室の最前列の座席に腰を掛け、横を向いた姿勢で会話をしていたところ、転倒して前部隔壁に当たった。

旅客B及び旅客Eは、本船が衝突した際、転倒して前部座席の背もたれの背面に当たった。

旅客A、旅客C及び旅客Dは、後部客室の最前列に腰を掛けて横を向いて会話をしていたことから、本船が冠崎防波堤に衝突した際、転倒して前部隔壁に身体が当たり、頸椎捻挫及び側頭部等の打撲を負った。

旅客B及び旅客Eは、本船が冠崎防波堤に衝突した際、転倒して前部座席の背もたれの背面に身体が当たり、下顎等の打撲を負った。

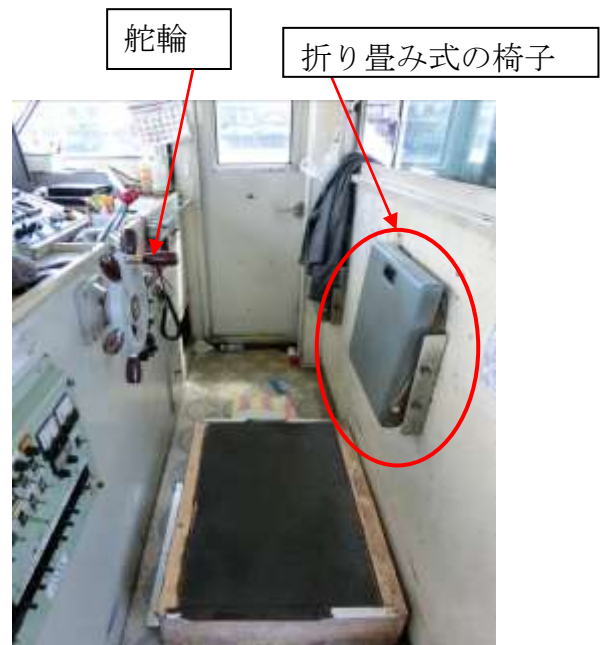
写真2.6-2 操舵室の状況

本船の操舵室は、船体中央部に設けられ、操舵室前部に設置されたコンソールの中央部に舵輪があり、その左舷側にレーダーが、右舷側に両舷主機の機関操縦レバー、舵角指示器等の表示盤、後方監視用モニタ等が配置されていた。

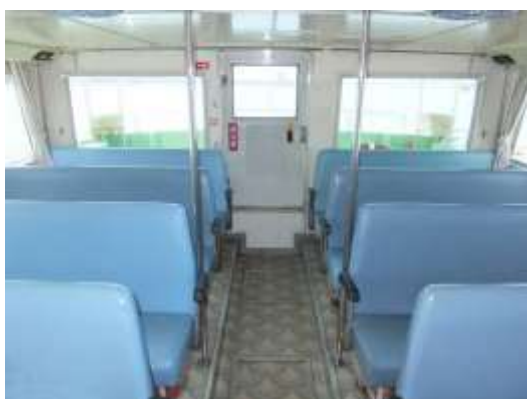
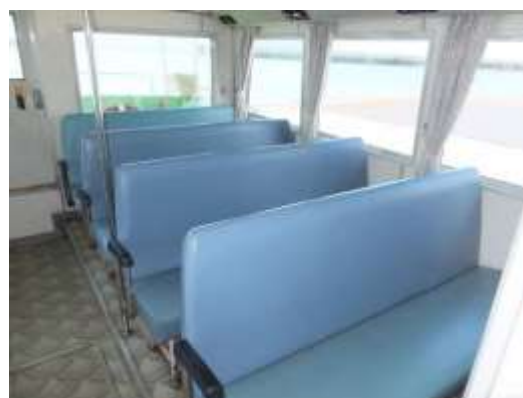
後部客室は、中央部に通路があり、両舷共に4人掛けの座席が船首側から4列設置され、最前列の前は化粧合板を施した隔壁となっている。

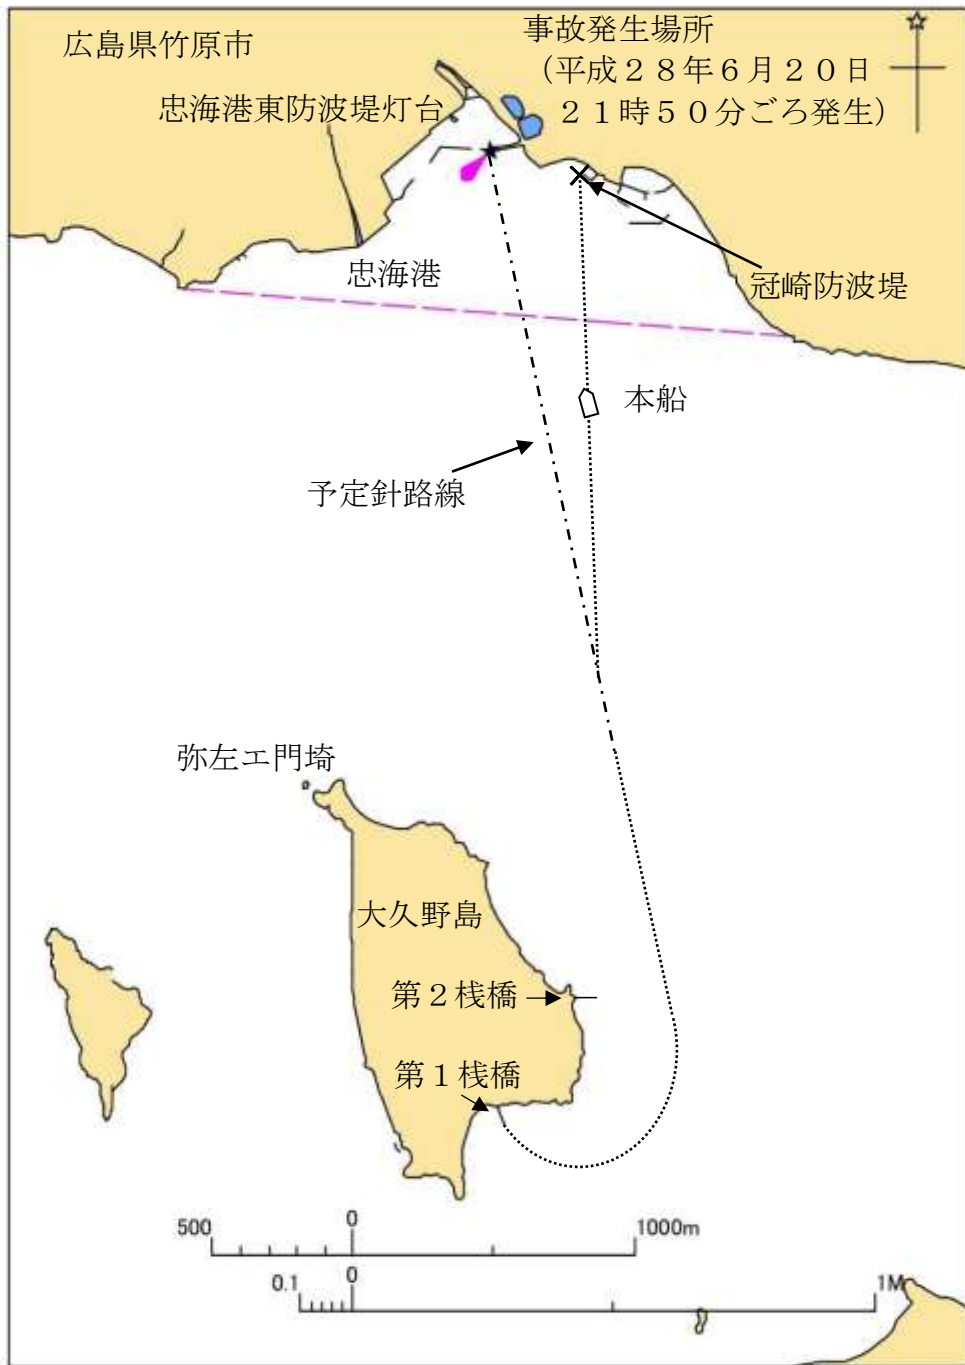
付図1 事故発生経過概略図

本船は、本件船長が大久野島北東方沖を通過した頃から眠気を感じた状態で操船を続けていたところ、いつしか居眠りに陥り、21時50分ごろ忠海港の冠崎防波堤に衝突した。

本事故の発生日時は、平成28年6月20日21時50分ごろであり、発生場所は、忠海港東防波堤灯台から105°（真方位、以下同じ。）340m付近の冠崎防波堤北西端付近であった。

- (5) 本船は、本事故当時、三原瀬戸における約2knの東方に流れる潮流によって圧流され、冠崎防波堤に向かう態勢となって航行した可能性があると考えられる。
- (6) 本船は、冠崎防波堤に衝突し、旅客5人が軽傷を負ったものと考えられる。

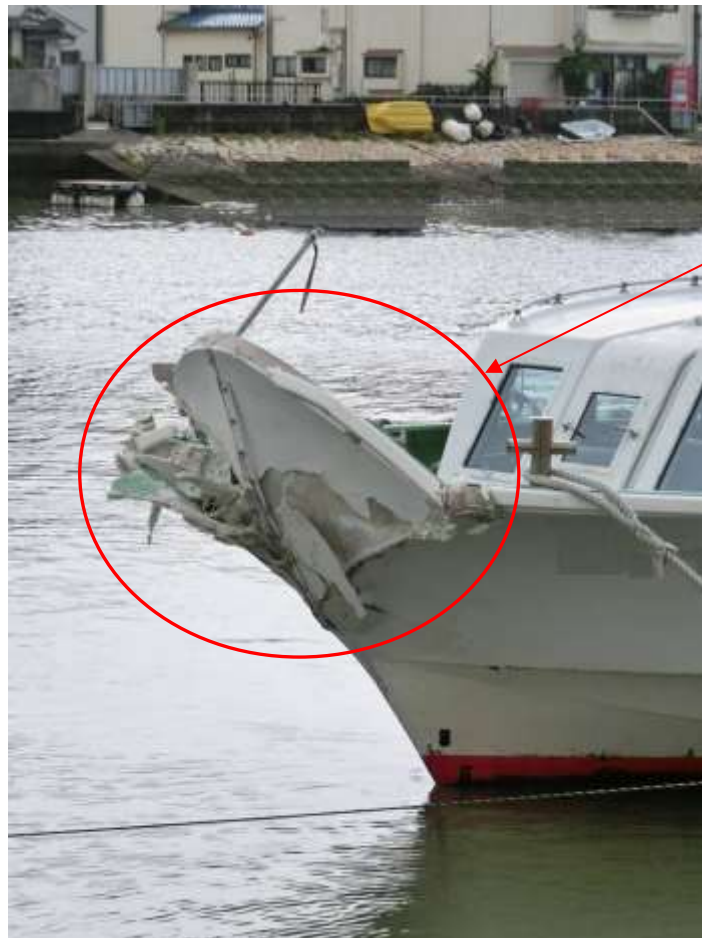
写真2 本船の損傷状況

本件船長の口述によれば、本船は、船首部に圧壊を生じた。

- (1) 本船
本船は、船首部に圧壊を生じた。
- (2) 防波堤
冠崎防波堤に衝突痕を生じた。

圧壊

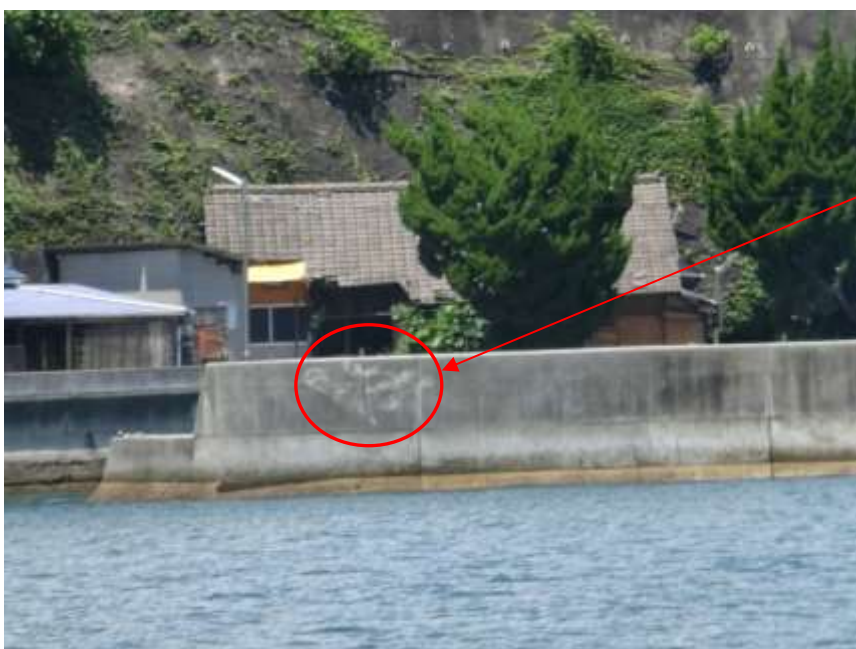
写真3 冠崎防波堤の損傷状況

本件船長の口述によれば、冠崎防波堤に衝突痕を生じた。

衝突痕
