船舶事故調査報告書

平成29年7月13日
 運輸安全委員会（海事専門部会）議決
 委員 庄 司 邦 昭（部会長）
 委員 小須田 敏
 委員 根 本 美 奈

事故種類	転覆
発生日時	平成28年3月5日 09時05分ごろ
発生場所	山口県萩市越ヶ浜半島北東方沖 萩漁港越ヶ浜A防波堤灯台から真方位324° 1,600m付近 （概位 北緯34° 27.8′ 東経131° 24.3′）
事故の概要	ミニボート（船名なし）は、越ヶ浜半島北東方沖を南東進中、転覆した。 ミニボートは、操縦者が死亡して同乗者が負傷し、船外機に濡損を生じた。
事故調査の経過	平成28年3月8日、本事故の調査を担当する主管調査官（門司事務所）ほか1人の地方事故調査官を指名した。 原因関係者から意見聴取を行った。
事実情報 船種船名、総トン数 船舶番号、船舶所有者等 L×B×D、船質 機関、出力、進水等	ミニボート（船名なし）、総トン数なし なし、個人所有 約3.05m×約1.20m×約0.43m、ポリエチレン ガソリン機関、1.5kW未満、不詳
乗組員等に関する情報	操縦者 男性 42歳 操縦免許 なし 同乗者 男性 24歳 操縦免許 なし
死傷者等	死亡 1人（操縦者） 軽傷 1人（同乗者）
損傷	船外機に濡損
気象・海象	気象： （1）福岡管区気象台における気象予報 平成28年3月4日17時及び同月5日05時の山口県の天気予報の発表内容 ① 平成28年3月4日17時の山口県の天気予報の発表内容 （山口県北部） 今夜 南の風、曇り 明日 陸上では南の風、海上では後南の風やや強く、晴れ 朝晩曇り、所により夜遅く雨

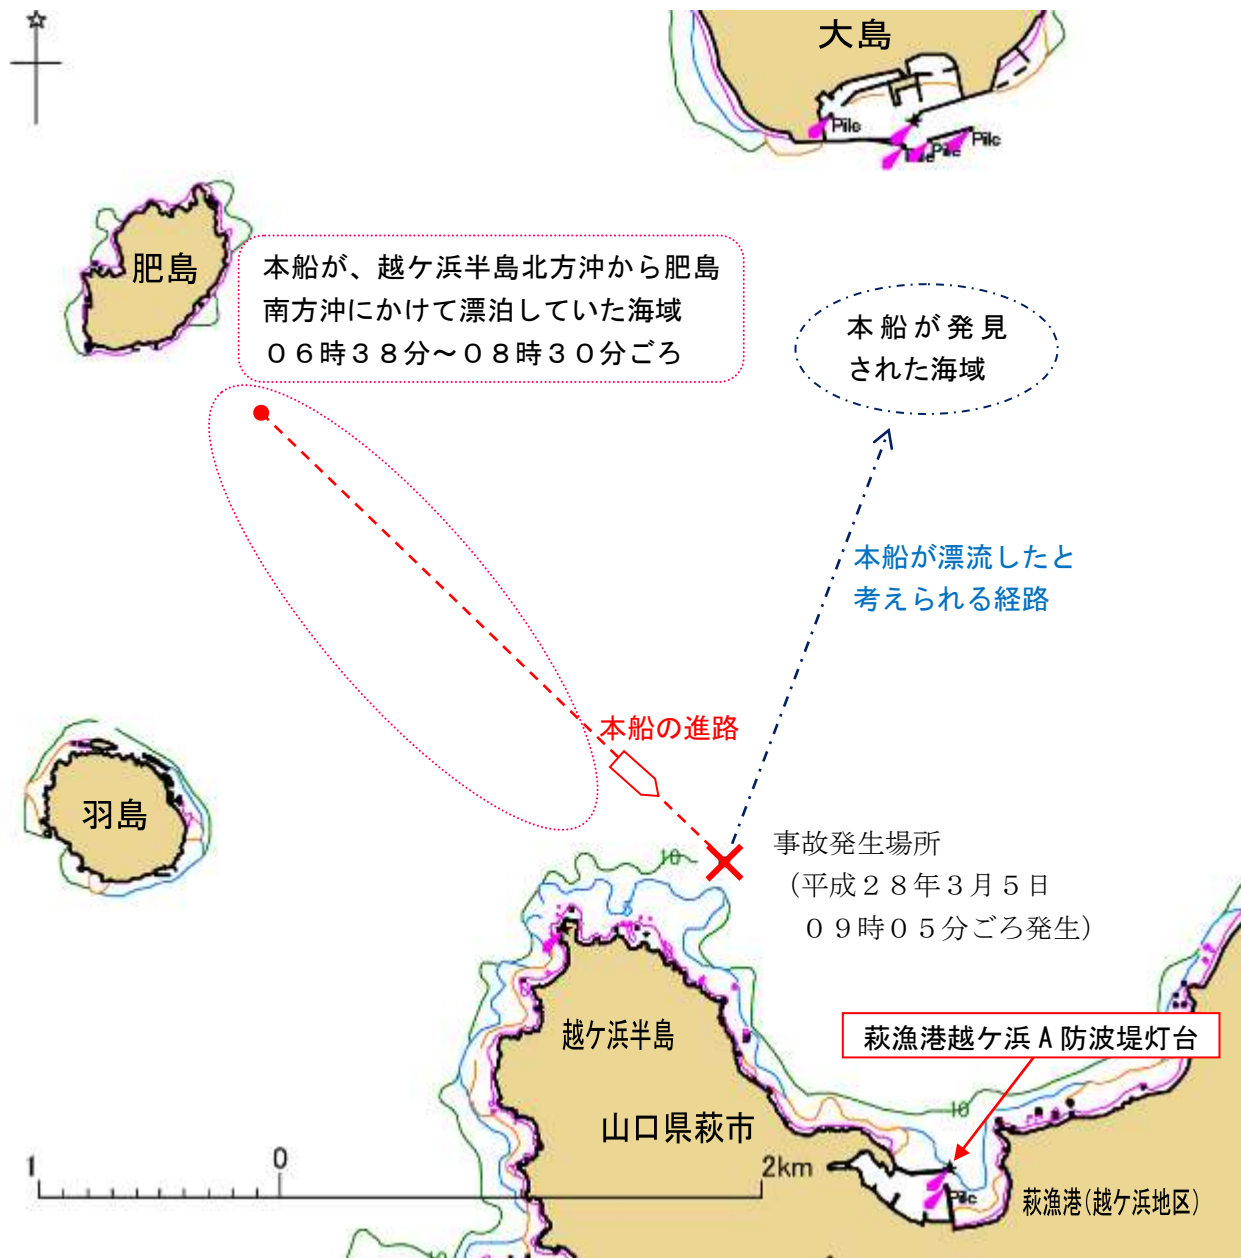
付図1 事故発生経過概略図

本船は、本件漁港に向けて約0.4m以上の波を受けながら越ヶ浜半島北東方沖を南東進中、波が打ち込んで船内に滞留したので、09

<p>時00分ごろ停船して排水作業を行おうとしたところ、09時05分ごろ波を受けて左舷側に傾斜し、転覆して操縦者及び同乗者が投げ出された。</p> <p>操縦者及び同乗者は、所持していた携帯電話が水没し、携帯電話による救助を要請できなかつたので、転覆した本船の船底に^{つか}掴まり、付近を通り掛かる船に救助されるのを待った。</p> <p>操縦者及び同乗者は、11時35分ごろ、萩市大島南方沖を通り掛かった漁船2隻に発見され、救助された。</p> <p>操縦者は、救助された1隻の漁船により萩市萩港浜崎地区に運ばれた後、救急車で萩市所在の病院に搬送され、溺水による低酸素脳症、肺水腫で死亡と検案された。</p> <p>同乗者は、他の漁船1隻により大島に運ばれ、診療所に搬送された後、他の病院に転送され、低体温症、溺水、急性気管支炎、発作性心房細動及び^{えん}誤嚥性肺炎と診断された。</p> <p>本事故の発生は、同乗者を救助した漁船から連絡を受けた漁業協同組合を経て海上保安庁に通報された。</p> <p>本船は、本事故後、大島南岸に船外機が脱落した状態で漂着し、萩海上保安署により回収された。</p> <p>(付図1 事故発生経過概略図、写真1 本船の全景①、写真2 本船の全景②、写真3 本船の全景③、写真4 船体前部に掲示された最大搭載人員 参照)</p>
<p>その他の事項</p>	<p>本船は、船体に高分子ポリエチレンを使用した中空構造で、船尾部に船外機を備え付けることができ、船体前部に最大搭載人員3人である旨の掲示があり、船舶検査及び小型船舶操縦士免許が不要な船舶であった。</p> <p>本事故当時、本船は、船内に海水が、床からの高さ約0.2mまで滞留していた。</p> <p>操縦者は、本事故発生場所付近の海域において、本船を用いた船釣りの経験が豊富であり、同乗者は、これまでに4回ほど一緒に船釣りを行った。</p> <p>同乗者は、操縦者が、ふだん、船釣りをを行う前日から、テレビ及びスマートフォンにより、天気予報を見て気象情報を入手していたことを見ており、また、3月4日の夜及び5日の船釣り開始前に天気予報を調べていたのを見た。</p> <p>同乗者は、本事故当時、操縦者から、昼から風が強くなるから短時間で切り上げる旨の話聞いた。</p> <p>同乗者は、本事故当時、船釣りに出発する前、風及び波が弱いと感じていたが、本件漁港に帰航中、風力3の風及び波高約0.4mを越える波を感じた。</p> <p>操縦者は、本事故当時、手動膨張式救命胴衣を着用していたが、救</p>

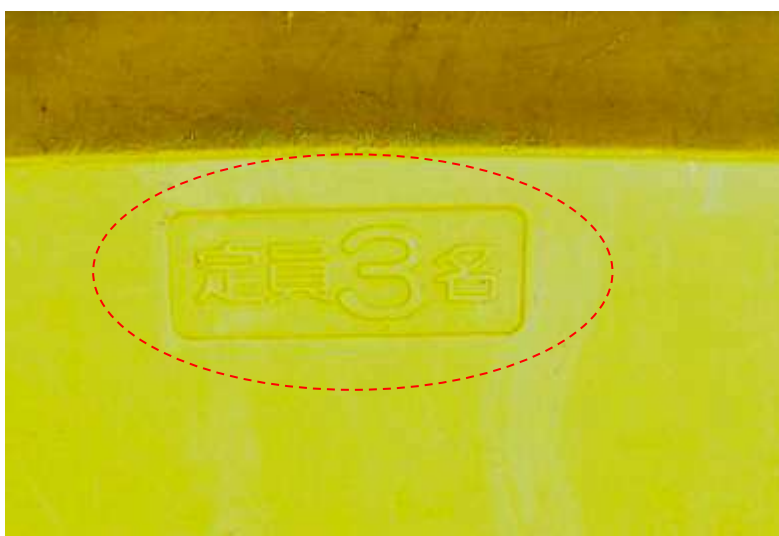
写真4 船体前部に掲示された最大搭載人員
