船舶事故調査報告書

平成29年7月13日
 運輸安全委員会（海事専門部会）議決
 委員 庄司邦昭（部会長）
 委員 小須田 敏
 委員 根本美奈

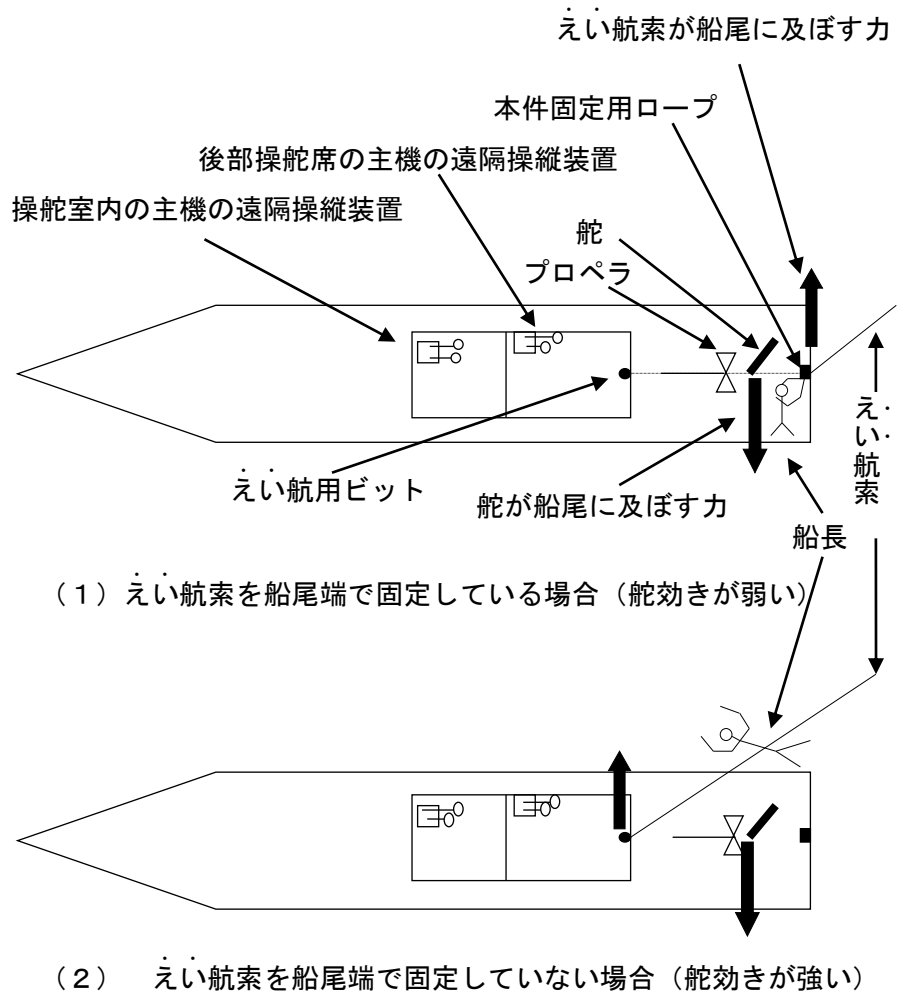
図1 えい航索の固定による舵効きの違い

固定（甲板から高さ約0.5mの位置）していたロープ’（以下「本件固定用ロープ」という。）を解き、舵効きを良くしようとした。（図1参照）

船長は、えい航索の左舷側から本件固定用ロープの結び目を引いて解いたが、本件固定用ロープは、緊張していたえい航索とブルワークに挟まれていたので緩まなかった。

船長は、04時30分ごろ機関の出力を落として本件固定用ロープを緩めようと思い、えい航索の下をかいくぐって後部操舵席に行こうとして屈曲したえい航索の内側に移動した際、本件固定用ロープが緩んで跳ねたえい航索に跳ね飛ばされ落水した。
