船舶事故調査報告書

平成29年8月10日
 運輸安全委員会（海事専門部会）議決
 委員 庄 司 邦 昭（部会長）
 委員 小須田 敏
 委員 根 本 美 奈

| 事故種類 | 衝突 |
| 発生日時 | 平成28年9月27日 06時24分ごろ |

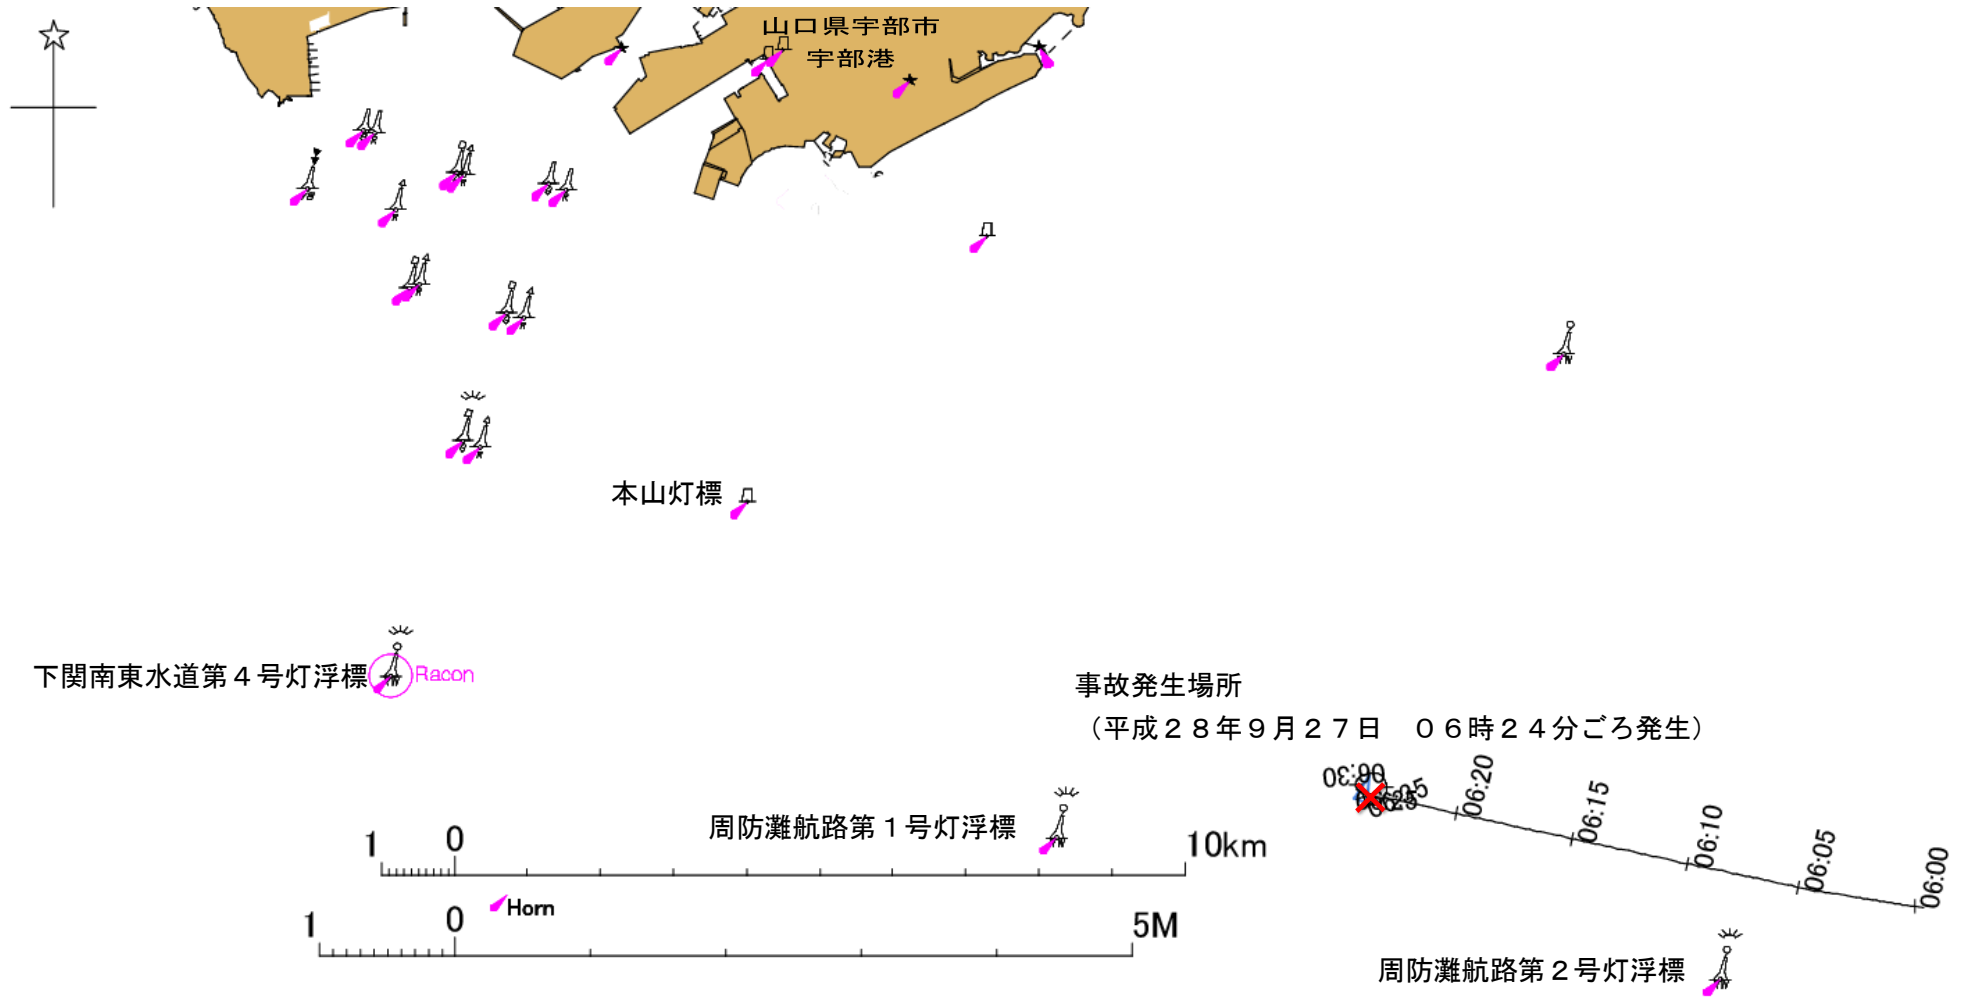
付図1 事故発生経過概略図

| 事故の経過 | <p>A船は、船長A及び航海士Aほか8人(大韓民国籍4人、ミャンマー連邦共和国籍3人、インドネシア共和国籍1人)が乗り組み、トルエン約960tを積載し、宇部港南東方沖を約10.5ノット(kn)の速力(対地速力、以下同じ。)、真方位282°の針路で自動操舵により航行していた。</p> <p>A船は、航海士Aが、単独で当直に当たり、レーダーを3Mレンジ、ヘッドアップ(レーダー画面の真上が船首方向となる表示方法)及びオフセンターにより前方約5Mまで映る設定で使用するとともに目視による見張りを行っていたところ、左舷船首方にB船を認めた。</p> <p>A船は、航海士Aが、目視及びレーダーにより、B船が、左舷船首方約2.5M先で止まっていること、また、現在の針路で航行すれば左舷方に約100m離して航過できることを確認し、同じ針路で航行を続けた。</p> <p>航海士Aは、B船の動静に注意しながら見張りを行っていたところ、止まっていたB船が、左舷船首20°200m付近から突然右方へ移動を開始したことに驚き、避航動作をとることができず同じ針路及び速力で航行し、平成28年9月27日06時24分ごろA船の船首部とB船の右舷船尾部とが衝突した。</p> <p>船長Aは、衝突音を聞き、直ちに昇橋して操船指揮に当たり、B船の様子を確認していたところ、B船が、来援した僚船1隻にえい航されて行くところを確認した。</p> <p>A船は、航海士Aが、VHF無線電話により海上保安庁に本事故の発生を通報し、その指示に従って山口県徳山下松港に錨泊した。</p> <p>B船は、船長B及び甲板員Bが乗り組み、宇部港南東方沖で、漂泊してかに網を揚収した後、甲板員Bが、かに網の整理を行い、船長Bが、船尾部の操船場所に立ち、北東方の漁場に向けて約5knの速力で手動操舵により北東進を開始した。</p> <p>B船は、船長Bが、甲板員Bの叫び声を聞き、周囲を見たところ、右舷前方約50mから接近するA船を認め、A船の船首方を通過するつもりで全速力前進としたが、A船と衝突した。</p> <p>B船は、本事故後、機関が止まって自力で航行できなかったため、</p> |

| | <p>船長Bが、無線で僚船2隻に救助を求め、僚船1隻にえい航されて宇部市宇部岬漁港に帰り、他の僚船1隻が海上保安庁に118番通報した。</p> <p>(付図1 事故発生経過概略図、付図2 事故発生経過概略図(拡大)、付表1 A船のAIS記録(抜粋) 参照)</p> |

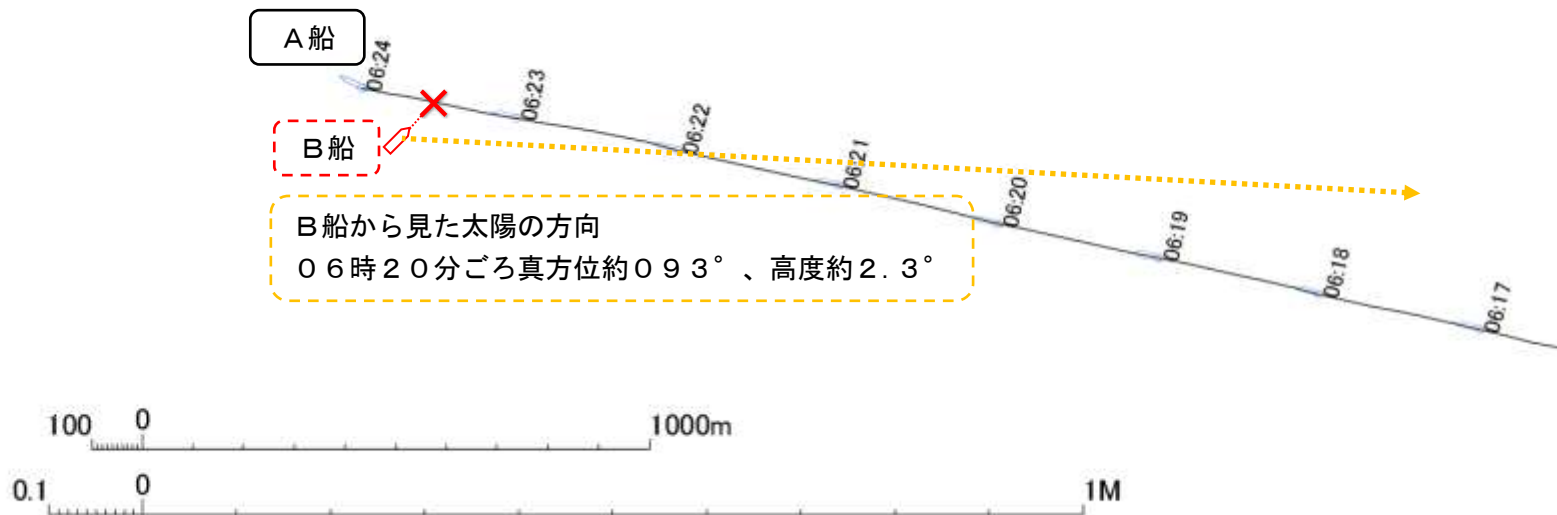
付図2 事故発生経過概略図（拡大）

| <p>分析</p> <p>乗組員等の関与 船体・機関等の関与 気象・海象等の関与 判明した事項の解析</p> | <p>A なし、B あり</p> <p>A なし、B なし</p> <p>A なし、B あり</p> <p>A船は、宇部港南東方沖を西北西進中、航海士Aが、止まっていたB船が、左舷船首20°200m付近から移動を開始してA船の前路に進出したことから、避航動作をとることができず、B船と衝突したものと考えられる。</p> <p>航海士Aは、B船が初認したときから漂泊状態であったことから、引き続き動くことはないと思ったものと考えられる。</p> <p>B船は、宇部港南東方沖において、操業を終えて発進する際、船長Bが、太陽光の海面反射により東方が見えにくい状況下、サングラスを用いるなどして東方の見張りを適切に行っていなかったことから、接近するA船に気付かずに北東進を開始し、A船の前路に進出してA船と衝突したものと考えられる。</p> <p>船長Bは、サングラスを携行していたものの、油で汚れていたことから、使用しなかったものと考えられる。</p> |

事故発生場所
(平成28年9月27日 06時24分ごろ発生)
