# 船舶事故調査報告書

事故種類	衝突
発生日時	平成29年2月28日 13時05分ごろ
発生場所	大分県大分市佐賀 <sup>さかのせき</sup> 関港北北西方沖 関埼灯台から真方位323° 5.2海里付近 (概位 北緯33° 20.2′ 東経131° 50.4′)
事故の概要	遊漁船 <sup>えいふく</sup> 栄福丸は、西南西進中、また、プレジャーボート <sup>ほうめい</sup> 豊明丸は、漂泊中、両船が衝突した。 豊明丸は、同乗者1人が負傷し、船首部等に破損を生じ、また、栄福丸は、船首部に擦過傷を生じた。
事故調査の経過	平成29年3月1日、本事故の調査を担当する主管調査官（門司事務所）ほか1人の地方事故調査官を指名した。 原因関係者から意見聴取を行った。
事実情報 船種船名、総トン数 船舶番号、船舶所有者等 L×B×D、船質 機関、出力、進水等	A 遊漁船 栄福丸、16トン OT2-15563（漁船登録番号）、個人所有 17.10m(Lr)×4.64m×1.45m、FRP ディーゼル機関、670.00kW、平成18年3月15日 第294-23379号（船舶検査済票の番号） B プレジャーボート 豊明丸、2.3トン OT3-60178（漁船登録番号）、個人所有 8.44m(Lr)×2.15m×0.69m、FRP ディーゼル機関、95.60kW、平成12年4月25日 第294-21762号（船舶検査済票の番号）
乗組員等に関する情報	A 船長A 男性 58歳 一級小型船舶操縦士・特殊小型船舶操縦士・特定 免許登録日 平成5年3月4日 免許証交付日 平成24年7月30日 (平成30年3月3日まで有効) B 船長B 男性 77歳 一級小型船舶操縦士・特殊小型船舶操縦士・特定 免許登録日 平成12年7月19日 免許証交付日 平成27年5月22日

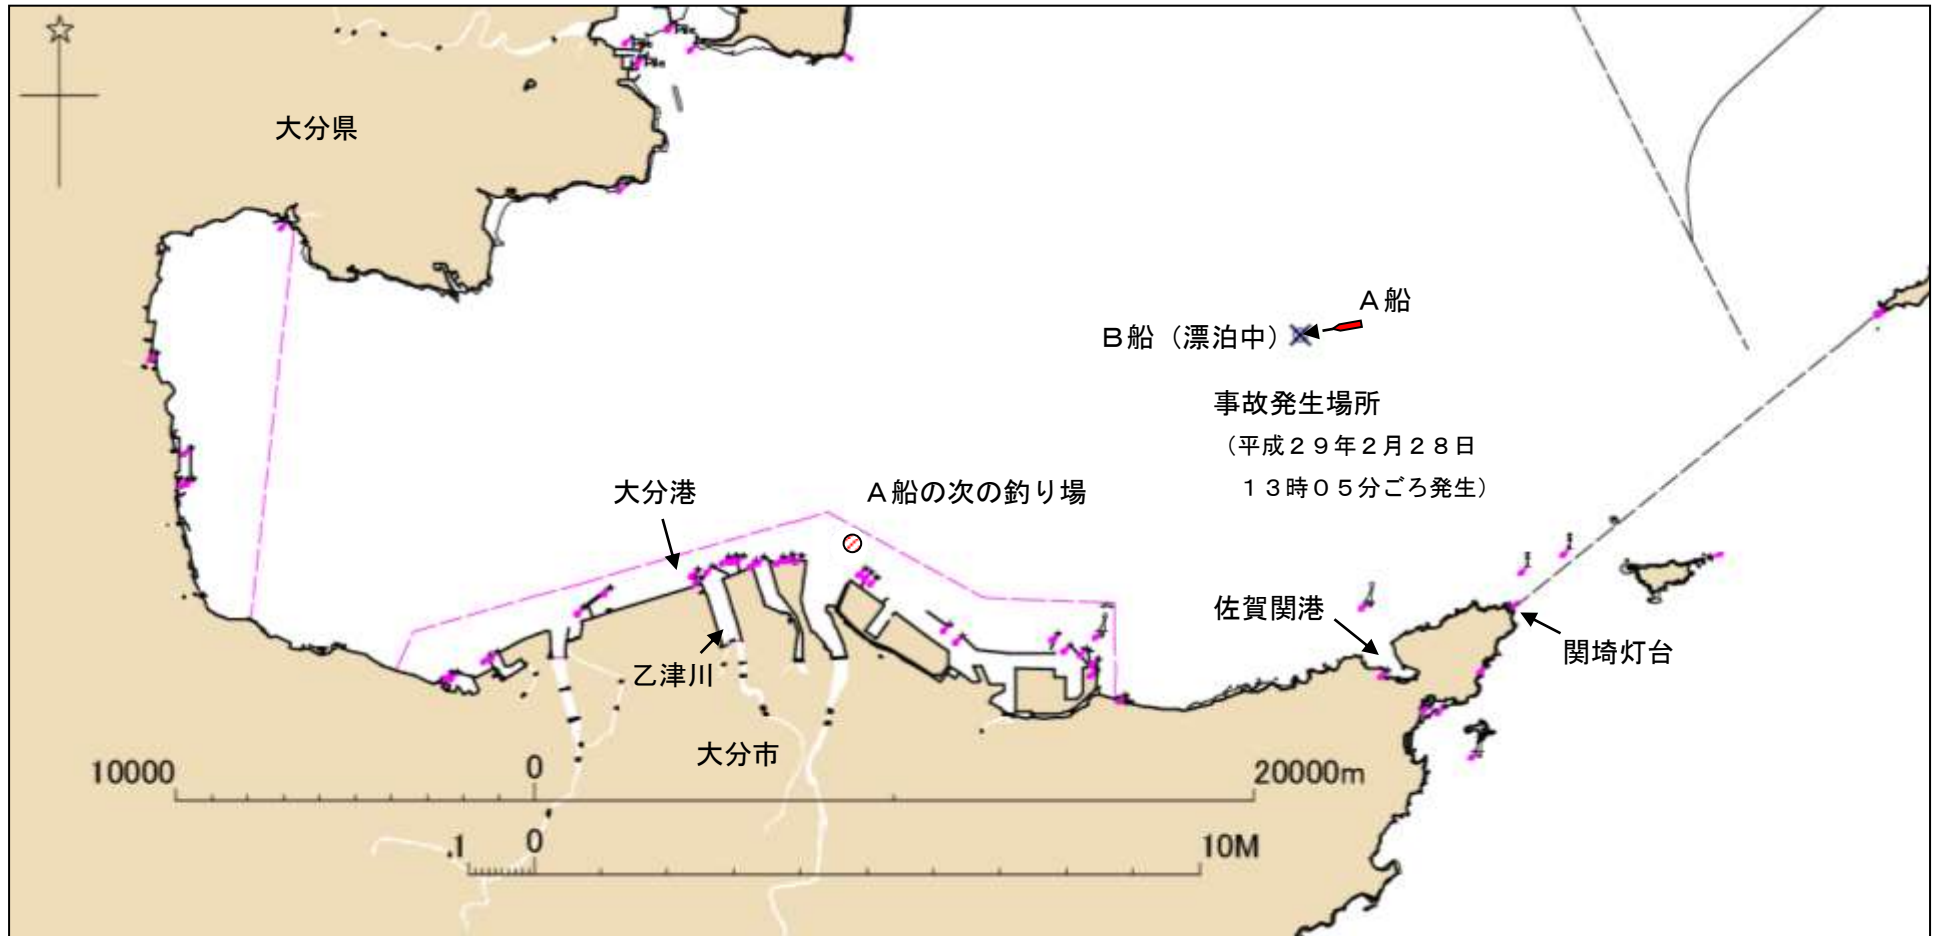
付図1 事故発生経過概略図

(平成32年7月18日まで有効)
死傷者等	A なし B 軽傷 1人(同乗者B)
損傷	A 船首部に擦過傷 B 船首部及び操舵室の破損
気象・海象	気象：天気 晴れ、風向 東北東、風力 3、視界 良好 海象：波高 約0.5～1.0m
事故の経過	<p>A船は、船長Aほか1人が乗り組み、釣り客2人を乗せ、平成29年2月28日06時00分ごろ大分市向原沖の乙津川左岸を出発し、同市関埼沖に到着して釣りをを行い、佐賀関港北北西方沖の釣り場に移動して釣りを行った後、次の釣り場に向けて発進した。</p> <p>船長Aは、発進する際、前方に支障となる他船を認めなかったため、前路に他船はいないものと思い、レーダーとGPSプロッターで針路を確認しながら約11～12ノットの対地速力で西南西進中、発進して2～3分経過した13時05分ごろ衝撃を感じた。</p> <p>船長Aは、後方を見たところ、B船を視認したので、B船と衝突したことを知り、海上保安庁に本事故の発生を通報した。</p> <p>A船は、巡視艇の伴走を受けながら自力で航行して係留地に帰港した。</p> <p>B船は、船長Bが1人で乗り組み、友人1人(以下「同乗者B」という。)を乗せ、08時00分ごろ大分市神崎漁港を出発した。</p> <p>船長Bは、08時45分ごろ、佐賀関港北北西方沖の釣り場に到着して機関を停止し、船首からパラシュート型シーアンカーを投入して漂泊を開始した。</p> <p>船長Bは、同乗者Bと共に右舷側で釣りをしていたところ、右舷方約100mの所に接近するA船を認めた。</p> <p>船長Bは、衝突の危険を感じ、大声で危ない、おーいと叫んで手を振ったが、どうすることもできず、北方を向いたB船の右舷船首部とA船の船首部とが衝突した。</p> <p>船長Bは、衝突のショックでB船が左舷側に傾斜した際、左舷側から海中に転落し、B船に泳ぎ着いて、同乗者Bに引き揚げられた。</p> <p>同乗者Bは、来援した海上保安庁の巡視艇で大分港に運ばれたのち、救急車で病院に搬送され、右外傷性気胸、肋骨骨折及び右大腿部打撲と診断された。</p> <p>船長Bは、来援した2隻の僚船のうち1隻に移乗して神崎漁港に戻った。</p> <p>B船は、もう1隻の僚船にえい航されて所属する漁業協同組合の船台に上架された。</p> <p>(付図1 事故発生経過概略図 参照)</p>
