## 船舶事故調査報告書

平成29年7月13日  
 運輸安全委員会（海事専門部会）議決  
 委員 庄 司 邦 昭（部会長）  
 委員 小須田 敏  
 委員 根 本 美 奈

事故種類	乗組員死亡
発生日時	不明（平成29年3月10日 14時30分ごろ以降の熊本県津奈木町大泊漁港の船だまりを出発した時刻～17時15分ごろの間）
発生場所	不明（津奈木町湯の児島北東方沖～同町津奈木干拓堤防の海岸の間）
事故の概要	漁船盛漁丸は、船長が巻揚げ機（ボールローラ）に挟み込まれて死亡した。
事故調査の経過	平成29年3月13日、本事故の調査を担当する主管調査官（長崎事務所）ほか1人の地方事故調査官を指名した。 原因関係者からの意見聴取は、本人が本事故で死亡したため、行わなかった。
事実情報 船種船名、総トン数 船舶番号、船舶所有者等 L×B×D、船質 機関、出力、進水等	漁船 盛漁丸、3.34トン KM3-22503（漁船登録番号）、個人所有 9.09m (Lr) × 2.12m × 0.82m、FRP ディーゼル機関、漁船法馬力数70、昭和51年3月30日
乗組員等に関する情報	船長 男性 77歳 一級小型船舶操縦士・特殊小型船舶操縦士・特定 免許登録日 昭和51年4月20日 免許証交付日 平成28年11月28日 (平成33年12月11日まで有効)
死傷者等	死亡 1人（船長）
損傷	船底外板に擦過傷
気象・海象	気象：天気 曇り、風向 北西～西北西、風速 約3～5m/s、視界良好 海象：波高 約0.5m、潮汐 上げ潮の初期～中央期
事故の経過	本船は、船長が1人で乗り組み、平成29年3月10日14時30分ごろ大泊漁港の船だまりでいかかご漁のかごを積み込んでいるところを、同漁港付近の造船所代表者（以下「目撃者A」という。）に目撃された。 目撃者Aは、大泊漁港から、本船を15時10分ごろ大泊港防波堤灯台の南西方沖に、15時20分ごろ同灯台の南方沖にそれぞれ認められた。 目撃者A及び僚船の船長は、大泊漁港の棧橋から津奈木干拓堤防の海

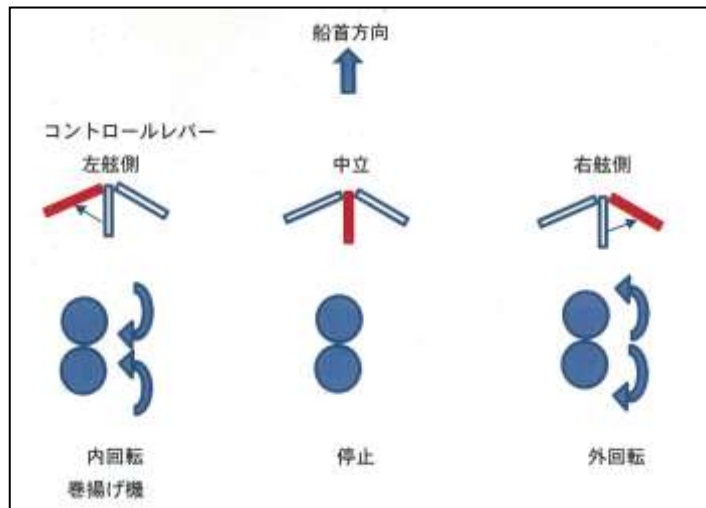
図1 コントロールレバーと巻揚げ機の回転方向

巻揚げ機は、油圧ポンプのスイッチにより起動及び停止し、また、コントロールレバーにより回転方向及び回転速度が操作でき、コントロールレバーを船首尾方向にすると中立、左舷側に動かすと内側に、右舷側に動かすと外側に回転し、中立の位置から左右に動かす角度が大きくなるに従ってそれぞれの回転速度が速くなるものであった。

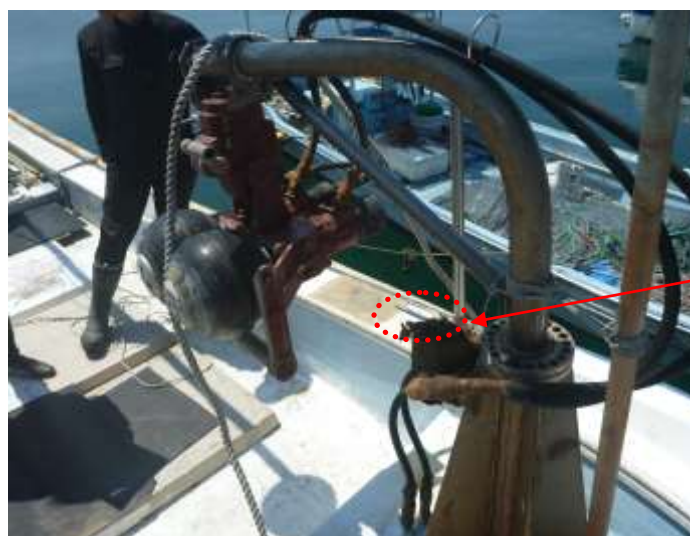
写真2 巻揚げ機

本船は、船首部の前部甲板より一段高くなっている甲板（以下「船首甲板」という。）左舷側に油圧駆動の巻揚げ機が設置されていた。

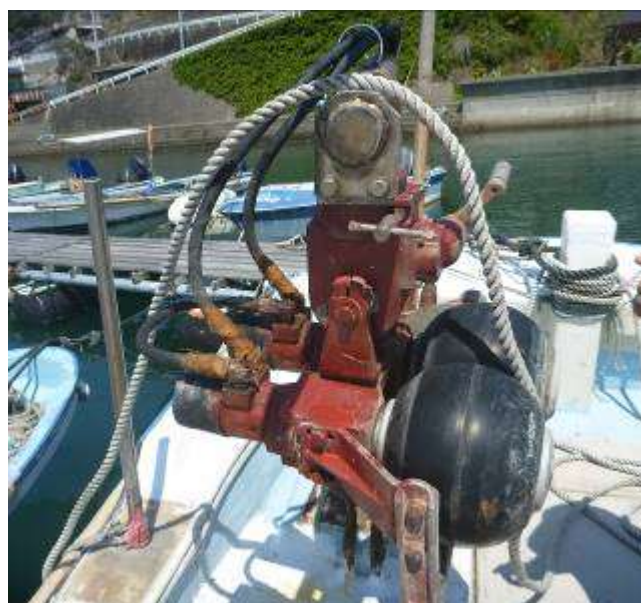
写真3 ロープを巻き上げる際の状況（再現）

<p>レバーが左舷側いっぱいに入り、油圧ポンプのスイッチが、巻揚げ機の中央から約2m船尾方の位置にあり、巻揚げ機にはロープが挟まっておらず、甲板上にもいかかご漁のかごを取り付けるロープはなかった。</p> <p>本船のいかかご漁のかごを取り付けるロープは、湯の児島付近の漁場に投入されていた。</p> <p>本船では、巻揚げ機のコントロールレバーが、巻揚げ機の中央から船首方約0.43mの位置にあり、通常、巻揚げ機の右舷側に立って右手で操作するので、巻揚げ機に右手を挟み込まれると、左手でコントロールレバーを操作することができなかった。</p> <p>僚船の船長によれば、いかかご漁は、通常、かごを取り付けたロープを投入していくが、状況によっては先にロープのみを投入し、後でロープを引き揚げてかごを取り付けることがあった。</p> <p>(写真1 本船、写真2 巻揚げ機、写真3 ロープを巻き揚げる際の状況(再現)、写真4 発見時の船長の状況(再現) 参照)</p>
<p><b>分析</b></p> <p>乗組員等の関与 船体・機関等の関与 気象・海象等の関与 判明した事項の解析</p>	<p>不明 あり 不明</p> <p>船長の死因は、外傷性血気胸であった。</p> <p>本船は、船長が1人で乗り組み、14時30分ごろいかかご漁のかごを積み、大泊漁港の船だまりを出発した後、17時15分ごろ津奈木干拓堤防の海岸で、巻揚げ機に右上半身を挟み込まれた状態の船長が発見されたことから、この間において、船長が巻揚げ機に挟み込まれて死亡したものと考えられる。</p> <p>船長は、次のことから、湯の児島北方沖の漁場で、投入していたロープを巻き揚げていかかご漁のかごを取り付けるなどの目的で巻揚げ機を作動させた際、巻揚げ機に右手から挟み込まれた可能性があると考えられるが、挟み込まれた状況及び死亡するに至った状況を明らかにすることはできなかった。</p> <p>(1) 大泊漁港の船だまりを出発する前にいかかご漁のかごを積み込んでいたこと (2) 湯の児島北方沖の漁場にいかかご漁のロープのみが投入されていたこと (3) 救急隊員に発見された際、巻揚げ機にいかかご漁のロープが挟まっていなかったこと</p>

ロープはいかかご漁用のものではない

| | <ul style="list-style-type: none"><li>・ 巻揚げ機の巻込み側で作業をしないこと。</li><li>・ 巻揚げ機で作業をする際には、不測の事態に備えて油圧ポンプのスイッチを近くにおき、いつでも停止できるようにしておくこと。</li></ul> |

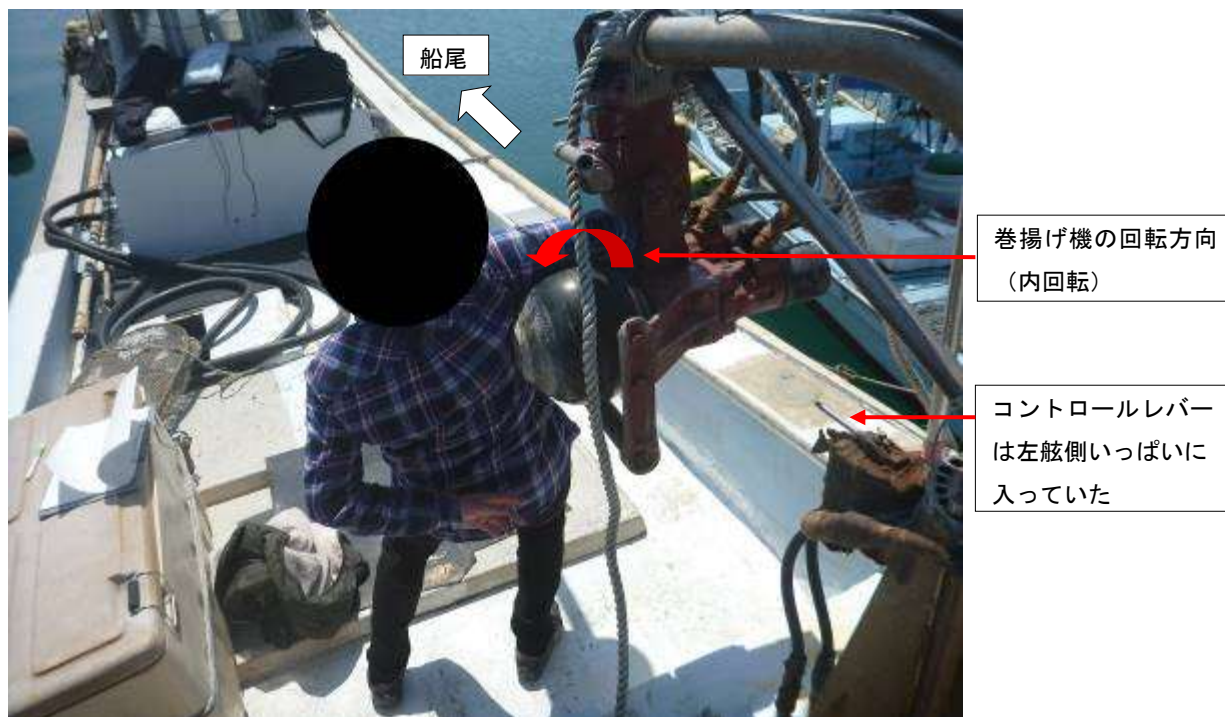
写真4 発見時の船長の状況（再現）

船長は、津奈木干拓堤防の通行人からの119番通報を受けて駆けつけた救急隊員により、17時15分ごろ右上半身を巻揚げ機に挟み込まれて心肺停止状態であるところを発見され、搬送された病院で、外傷性血気胸による死亡と検案された。

船長は、船尾方を向いた姿勢で、右上半身（右胸及び右肩甲骨）を巻揚げ機に挟み込まれていた。
