船舶事故調査報告書

平成29年7月13日
 運輸安全委員会（海事専門部会）議決
 委員 庄 司 邦 昭（部会長）
 委員 小須田 敏
 委員 根 本 美 奈

事故種類	乗揚
発生日時	平成29年3月26日 13時45分ごろ
発生場所	佐賀県唐津市臼島東方沖 臼島灯台から真方位075° 120m付近 （概位 北緯33° 33.9′ 東経129° 53.9′）
事故の概要	セメント運搬船第八祇園丸は、西南西進中、乗り揚げた。 第八祇園丸は、船首部船底に破口等を生じた。
事故調査の経過	平成29年3月30日、本事故の調査を担当する主管調査官（長崎事務所）ほか1人の地方事故調査官を指名した。 原因関係者から意見聴取を行った。
事実情報 船種船名、総トン数 船舶番号、船舶所有者等 L×B×D、船質 機関、出力、進水等	セメント運搬船 第八祇園丸、368トン 132676、隆永汽船有限会社 50.00m×9.50m×4.00m、鋼 ディーゼル機関、735kW、平成4年2月14日
乗組員等に関する情報	船長 男性 65歳 五級海技士（航海） 免許年月日 平成元年10月4日 免状交付年月日 平成25年11月5日 免状有効期間満了日 平成31年10月3日 航海士A 男性 53歳 四級海技士（航海） 免許年月日 昭和61年12月18日 免状交付年月日 平成29年3月7日 免状有効期間満了日 平成34年4月10日
死傷者等	なし
損傷	船首部船底に破口及び亀裂を伴う擦過傷等
気象・海象	気象：天気 曇り、風向 南西、風力 1、視界 良好 海象：海上 平穏、潮汐 下げ潮の末期
事故の経過	本船は、船長及び航海士Aほか3人が乗り組み、セメント約550tを積載し、長崎県新上五島町青方港に向けて関門港若松区を出港した。 本船は、航海士Aが福岡県糸島市碓石埼北方沖で前直者と交替して

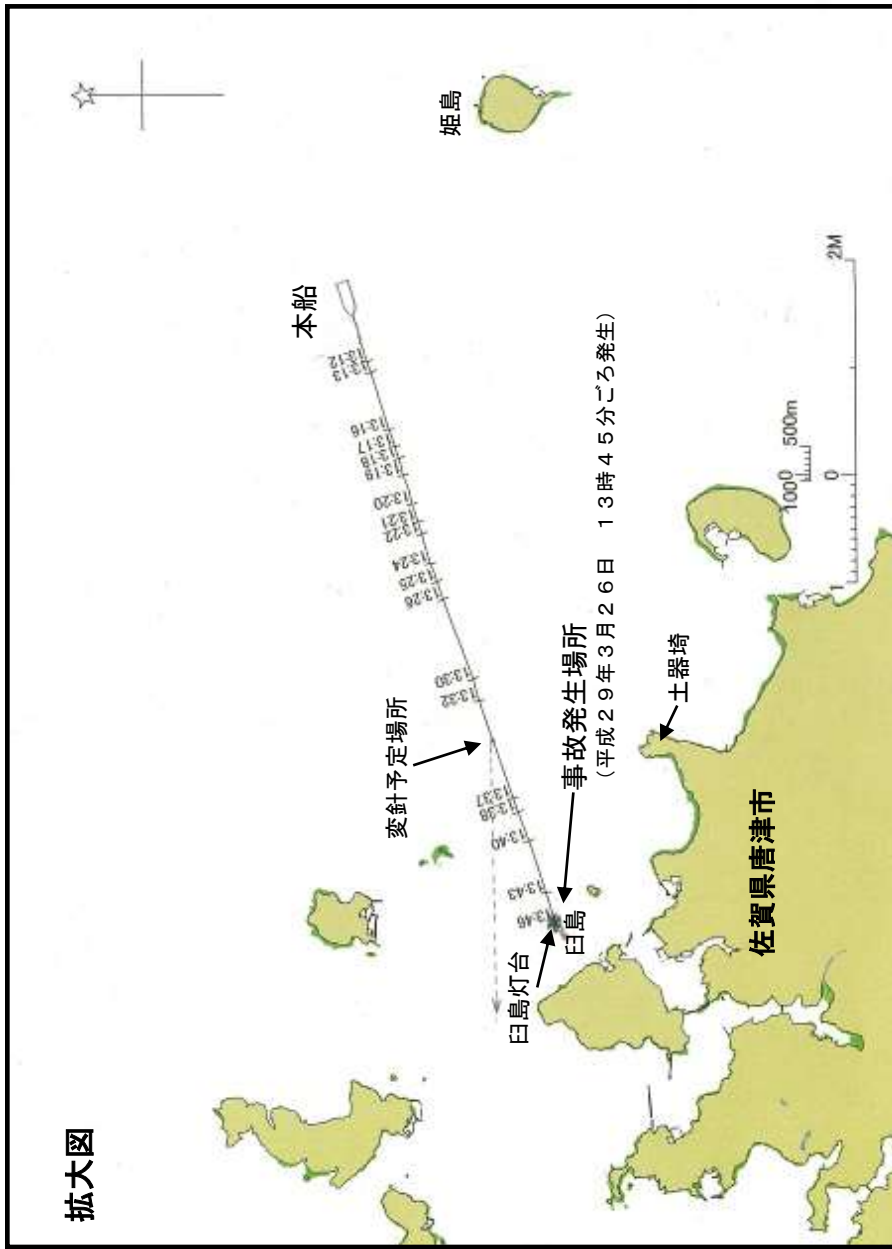
付図1 航行経路図

<p>判明した事項の解析</p>	<p>本船は、姫島北北西方沖を自動操舵により西南西進中、単独の船橋当直に当たっていた航海士Aが居眠りに陥ったことから、変針予定場所を通過して臼島東方沖の浅所に乗り揚げたものと考えられる。</p> <p>航海士Aは、疲労を感じていなかったものの、睡眠時間が3時間であったこと、海上が平穏であったこと、付近に他船を認めなかったこと、自動操舵であったこと、及び椅子に腰を掛けた状態で見張りを行っていたことから、緊張感が緩んで覚醒水準が低下し、居眠りに陥ったものと考えられる。</p> <p>船橋航海当直警報装置は、航海士Aが変針予定場所の手前で居眠りに陥ったものの、設定時間が約12分となっていたこと、変針予定場所が臼島の手前1.8M付近であったこと、及び航海士Aが臼島の約100m手前で目覚めたことから、作動しなかったものと考えられる。</p> <p>乗揚時刻は、本船のAIS記録における13時43分～46分までの移動距離及び対地速力から推算し、13時45分ごろであったものと考えられる。</p>
<p>原因</p>	<p>本事故は、本船が、姫島北北西方沖を自動操舵により西南西進中、単独の船橋当直に当たっていた航海士Aが居眠りに陥ったため、変針予定場所を通過して臼島東方沖の浅所に乗り揚げたものと考えられる。</p>
<p>参考</p>	<p>今後の同種事故等の再発防止に役立つ事項として、次のことが考えられる。</p> <ul style="list-style-type: none"> ・ 操船者は、眠気を催した際、外気に当たるなどして眠気を覚ましたり、船長に報告して他の乗組員と船橋当直を交替するなど、同当直中の居眠り防止を図ること。 ・ 船橋航海当直警報装置は、適正な時間に設定すること。
