船舶事故調査報告書

平成29年7月20日
 運輸安全委員会（海事専門部会）議決
 委員 庄 司 邦 昭（部会長）
 委員 小須田 敏
 委員 根 本 美 奈

事故種類	衝突（棧橋）				
発生日時	平成28年4月17日 20時40分ごろ				
発生場所	北海道函館市函館港第4区 函館港北防波堤灯台から真方位054.5° 1,290m付近 （概位 北緯41° 48.3′ 東経140° 42.7′）				
事故の概要	旅客フェリーびなすは、着岸作業中、対岸の棧橋に衝突した。 びなすは、右舷中央部に亀裂を伴う凹損等を生じ、また、棧橋は、コンクリートの欠損等を生じた。				
事故調査の経過	平成28年4月18日、本事故の調査を担当する主管調査官（函館事務所）ほか1人の地方事故調査官を指名した。 原因関係者から意見聴取を行った。				
事実情報 船種船名、総トン数 船舶番号、船舶所有者等 L×B×D、船質 機関、出力、進水等	旅客フェリー びなす、7,198トン 128514、光洋海運株式会社（船舶所有者）、津軽海峡フェリー株式会社（船舶借入人）（A社） 136.60m×21.00m×12.03m、鋼 ディーゼル機関2基、13,386kW（合計）、平成6年11月25日				
乗組員等に関する情報	船長 男性 58歳 一級海技士（航海） 免許年月日 平成5年12月3日 免状交付年月日 平成25年5月17日 免状有効期間満了日 平成30年12月2日				
死傷者等	なし				
損傷	本船 右舷中央部に亀裂を伴う凹損等 棧橋 上部工端部のコンクリート欠損等				
気象・海象	気象：天気 曇り 観測値 函館地方気象台の本事故当日の観測値は、次のとおりであった。				
		10分間平均		最大瞬間	
	時刻 (時：分)	風速 (m/s)	風向	風速 (m/s)	風向

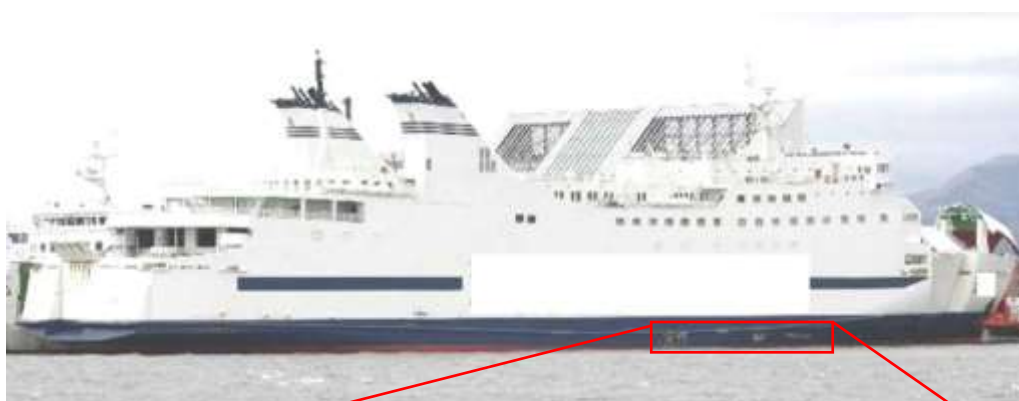
写真1 本船の損傷箇所

本船は、船長が、タグボートからフェリー棧橋対岸の分離堤の棧橋（以下「本件棧橋」という。）に接近して余裕水域が残っていない旨の連絡を受け、タグボートに対して右舷船尾に取っていたタグラインを伸ばしながら本船の左舷側に移動し、9時の方向に引くように指示したものの、20時40分ごろ右舷中央部が本件棧橋先端部に衝突した。
