船舶事故調査報告書

事故種類	乗組員死亡
発生日時	平成29年3月30日 15時53分ごろ
発生場所	熊本県天草市前島沖 <small>あまくさ まえ</small> <small>ごしよのうら あらぐち</small> 御所浦港風口4号防波堤灯台から真方位356° 1,500m付近 （概位 北緯32° 21.8′ 東経130° 21.6′）
事故の概要	漁船正進丸は、北東進中、船長が落水し、死亡した。
事故調査の経過	平成29年4月3日、本事故の調査を担当する主管調査官（長崎事務所）ほか1人の地方事故調査官を指名した。 原因関係者からの意見聴取は、本人が本事故で死亡したため、行わなかった。
事実情報 船種船名、総トン数 船舶番号、船舶所有者等 L×B×D、船質 機関、出力、進水等	漁船 正進丸、3.93トン KM3-26506（漁船登録番号）、個人所有 9.98m (Lr) × 2.30m × 0.73m、FRP ディーゼル機関、漁船法馬力数70、昭和56年12月8日
乗組員等に関する情報	船長 男性 80歳 一級小型船舶操縦士・特殊小型船舶操縦士・特定 免許登録日 昭和50年11月11日 免許証交付日 平成25年5月27日 （平成31年4月5日まで有効）
死傷者等	死亡 1人（船長）
損傷	なし
気象・海象	気象：天気 晴れ、風 なし、視界 良好 海象：海上 平穏
事故の経過	本船は、船長及び甲板員が乗り組み、ごち網漁の目的で、前島北方沖の漁場に向けて天草市御所浦漁港本郷地区を出港した。 本船は、漁場に到着して漁を行った後、水揚げの目的で帰港したが、時間があったので再び漁場に戻り、約1ノットの対地速力で北東進しながら漁具の投入を開始した。 船長は、左舷側のタルの付いた曳網を船尾から投入した後、前部甲板左舷側に移動して網を左舷側から投入し、その後右舷側の曳網を船尾から投入しようとして後部甲板に戻った。 前部甲板の水洗いを行っていた甲板員は、船長の姿が見えなくなっ

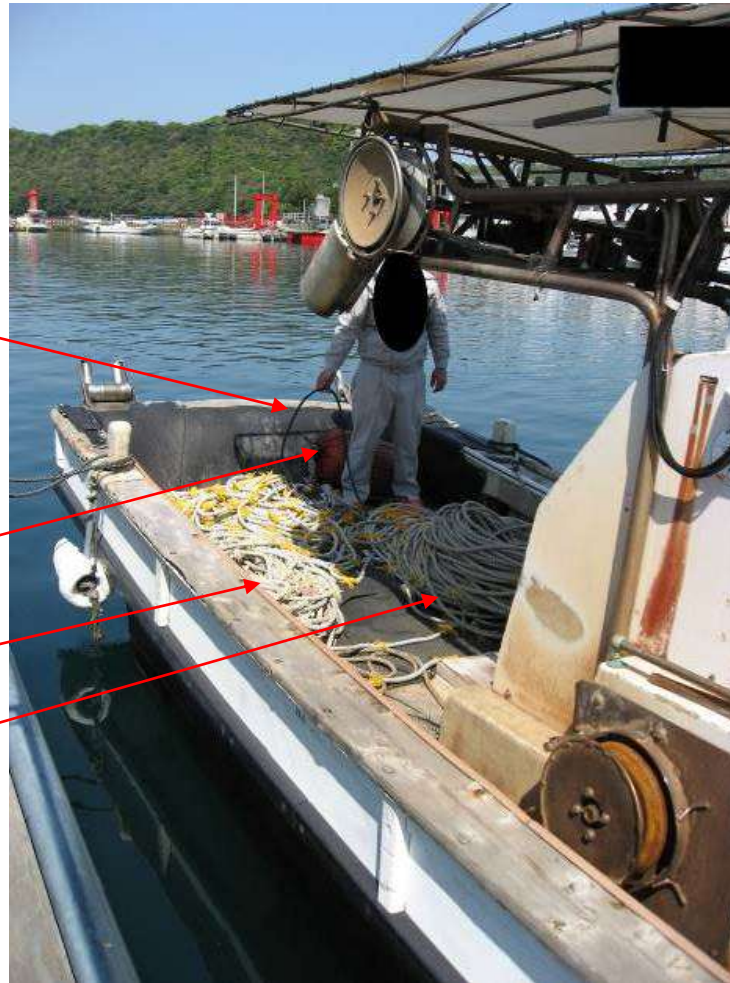
写真2 右舷側の本件ロープの状況

<p>たので後部甲板へ行ったところ、平成29年3月30日15時53分ごろ海中に引き込まれて行く船長の姿を認めた。</p> <p>本船は、甲板員が機関を中立運転とし、119番通報等を行った後、近くで操業していた漁船が本船の異変に気づき、本船に横付けして同漁船の船長が右舷側の曳綱の巻揚げを開始した。</p> <p>船長は、その後救援に駆けつけた消防署の救急艇と本船の所属漁業協同組合の船の乗組員が協力し、16時35分ごろ右舷側の‘曳綱と袖網部の間に取り付けられた繰り戻し金具付きのロープ’（以下「本件ロープ」という。）に両足が絡まった状態で引き揚げられた。</p> <p>船長は、救急艇及び救急車で上天草市内の病院へ搬送された後、死亡が確認され、溺水と検案された。</p> <p>（付図1 事故発生場所概略図、付図2 ごち網漁の概略図、写真1 本船の状況、写真2 右舷側の本件ロープの状況 参照）</p>
<p>その他の事項</p>	<p>船長は、漁を行う際、右舷及び左舷側の曳綱が後部甲板にそれぞれコイル状にした状態で、右舷及び左舷側の本件ロープがそれぞれ後部甲板から左舷側通路を通過して前部甲板上の袖網部に導かれた状態で、曳綱側で余った右舷及び左舷側の本件ロープがそれぞれ後部甲板上でコイル状にした状態で整理していた。</p> <p>右舷側の曳綱は、本事故発生時、その一部が後部甲板上に残っていた。</p> <p>本件ロープは、直径約16mm、長さ約12mの化学繊維製であった。</p> <p>船長は、シャツ、カッパのズボン及び長靴を着用し、救命胴衣を着用していなかった。</p>
<p>分析</p> <p>乗組員等の関与</p> <p>船体・機関等の関与</p> <p>気象・海象等の関与</p> <p>判明した事項の解析</p>	<p>あり</p> <p>なし</p> <p>なし</p> <p>船長の死因は、溺水であった。</p> <p>本船は、前島沖で北東進中、漁具を投入する際、船長が落水したものと考えられる。</p> <p>船長は、海中に引き込まれて行くところを目撃されていること、揚収された際、右舷側の本件ロープが両足に絡まっていたことから、右舷側の本件ロープが両足に絡まって落水したものと考えられるが、溺水に至った状況は明らかにすることはできなかった。</p>

<p>原因</p>	<p>本事故は、本船が、前島沖で北東進中、漁具を投入する際、右舷側の本件ロープが船長の両足に絡まり、船長が落水したことにより発生したものと考えられる。</p>

右舷側の本件ロープ
(左舷側通路を
通って前部甲板の
袖網部に導かれて
いる。)

左舷側の曳網の
タル

右舷側の曳網

左舷側の曳網

参考	<p>今後の同種事故等による被害の軽減に役立つ事項として、次のことが考えられる。</p> <ul style="list-style-type: none">・ 投網作業を行う際には、コイルされたロープの中に足を踏み入れないなど、足下のロープ等に気を付けること。
-----------	---
