船舶事故調査報告書

平成29年7月20日
 運輸安全委員会（海事専門部会）議決
 委員 庄司邦昭（部会長）
 委員 小須田 敏
 委員 根本美奈

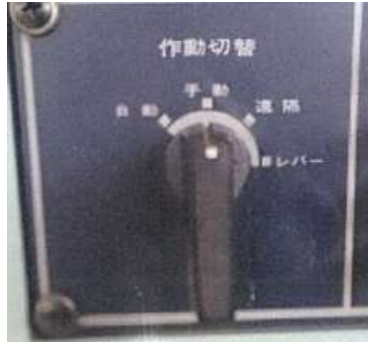
写真1 本件切替スイッチ

甲板員は、ふだん、本件切替スイッチを切り替える際に指差呼称等の確認を行っておらず、自動操舵から手動操舵に切り替えようとした際、誤って遠隔操舵に切り替えていたことに本事故後に気付いた。（写真1参照）

本船は、本件切替スイッチを遠隔操舵に切り替えると、舵が中央（舵角0°）の状態になった。

<p>切替スイッチを自動操舵から手動操舵に切り替えようとした際、誤って遠隔操舵に切り替えたことから、舵中央の状態となり、主機を中立運転とした際、潮流に圧流されて乗り揚げたものと考えられる。</p> <p>甲板員は、本件切替スイッチを切り替えた際、手動操舵に切り替えたことの確認を行っていなかったことから、遠隔操舵に切り替えたことに気付かなかったものと考えられる。</p> <p>甲板員は、各操舵方法の確認を行ったことがなかったことから、舵輪を回しても舵が動かない状況が分からなかったものと考えられる。</p> <p>甲板員は、船長から平戸大橋の南方3M付近で船長を呼ぶように指示されていたものの、これまで、単独の船橋当直で平戸瀬戸を航行したことについて船長から厳しく注意を受けたことがなかったこと、及び本船の周囲に反航船や同航船がいなかったことから、船長を呼ばずに単独で船橋当直を続けたものと考えられる。</p> <p>本船は、平戸大橋を通過後、甲板員が、舵中央の状態で主機を中立運転とした際、潮流に圧流されて北西進したものと考えられるが、潮流の状況を明らかにすることはできなかった。</p>
<p>原因</p>	<p>本事故は、夜間、本船が、平戸瀬戸を北東進中、単独で船橋当直中の甲板員が、操舵装置を自動操舵から手動操舵に切り替えようとした際、誤って遠隔操舵に切り替えたため、舵中央の状態となり、主機を中立運転とした際、潮流に圧流されて乗り揚げたものと考えられる。</p>
<p>参考</p>	<p>本事故後、本船では、次の改善措置を採った。</p> <ul style="list-style-type: none"> ・ 遠隔操舵に切り替えないように、操舵装置の作動切替スイッチにストッパーを取り付けた。 ・ 遠隔操舵に切り替えた場合には、警報ブザーが鳴るように操舵装置の設定工事を行った。 ・ 緊急時における操舵装置の操作方法の訓練及び各操舵方法における舵の動作確認を行った。 ・ 自動操舵から手動操舵に切り替える際、舵角指示器の示度が舵輪と連動しているか指差呼称で確認することを徹底した。 <p>今後の同種事故等の再発防止に役立つ事項として、次のことが考えられる。</p> <ul style="list-style-type: none"> ・ 狭水道航行時には、船長が操船指揮をとること。
