## 船舶事故調査報告書

平成29年7月13日

運輸安全委員会（海事専門部会）議決

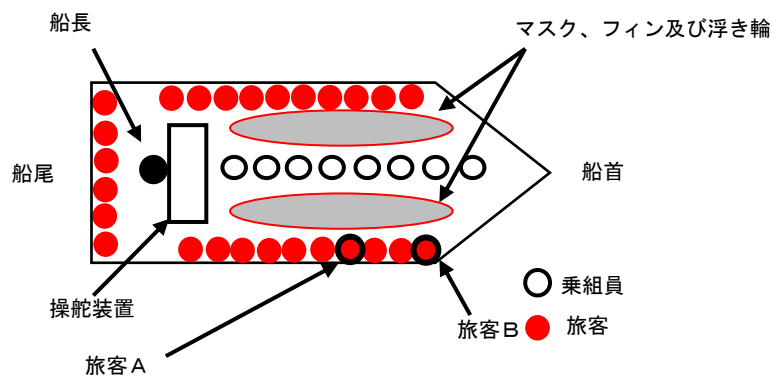
図1 船長等の口述に基づく着座状況概略図

本船は、本事故当時、旅客のうち6人が後部甲板で船横方向に並んで座り、ほかの20人が前部甲板の右舷側と左舷側に均等に分かれ、大半の者が同甲板の中央部に座っている乗組員と向き合うような体勢で舷縁に背中を付けて座っている状態であった。

本船は、本事故当時、旅客及び乗組員がシュノーケリング時に使用したそれぞれのマスク、フィン及び浮き輪（直径約1m）7個が前部甲板の中央部付近に置かれてあった。

船長は、本事故当時、旅客を本船の動揺の少ない前部甲板の中央部及び船尾部に着座するように周知しなかった。

<p>波がある状況で左転中、船長が旅客を本船の動揺の少ない前部甲板の中央部及び船尾部に着座するように周知しなかったことから、波を正船首方で受けて乗り越えた際、船体が上下に動揺し、前部甲板の右舷船首側に居た旅客A及び旅客Bが、浮き上がってでん部から甲板上に落下して負傷したものと考えられる。</p> <p>船長は、帰航時、動揺することを予想していなかったことから、シュノーケリング時に旅客及び乗組員が使用したマスク、フィン及び浮き輪を前部甲板の中央部付近に置かせるとともに旅客に動揺の少ない場所への着座を周知しなかったものと考えられる。</p>
<b>原因</b>	<p>本事故は、本船が、真栄田岬北東方沖を真栄田漁港に向けて波高約1.5mの波がある状況で左転中、船長が旅客を本船の動揺の少ない前部甲板の中央部及び船尾部に着座するように周知しなかったため、波を正船首方で受けて乗り越えた際、船体が上下に動揺し、前部甲板の右舷船首側に居た旅客A及び旅客Bが、浮き上がってでん部から甲板上に落下したことにより発生したものと考えられる。</p>
<b>参考</b>	<p>今後の同種事故等の再発防止に役立つ事項として、次のことが考えられる。</p> <ul style="list-style-type: none"> <li>・ 波による衝撃を受ける可能性があるときは、荷物を整理し、旅客を甲板の中央部及び船尾部に誘導すること。</li> <li>・ 荒天が予想される場合は、出港を見合わせること。</li> </ul>
