## 船舶事故調査報告書

事故種類	衝突
発生日時	平成29年1月27日 03時25分ごろ
発生場所	沖縄県 <sup>くにがみ</sup> 国頭村 <sup>へど</sup> 辺戸岬西方沖 辺戸岬灯台から真方位256° 7.7海里（M）付近 （概位 北緯26° 50.2′ 東経128° 06.5′）
事故の概要	漁船 <sup>たつ</sup> 達丸は、南西進中、また、漁船 <sup>かいゆう</sup> 海雄丸は、漂流中、両船が衝突した。 達丸は、球状船首の欠損等を生じ、また、海雄丸は、右舷中央部の船底外板の破損等を生じた。
事故調査の経過	平成29年4月4日、本事故の調査を担当する主管調査官（那覇事務所）を指名した。 なお、後日、1人の地方事故調査官を新たに指名した。 原因関係者から意見聴取を行った。
<b>事実情報</b> 船種船名、総トン数 船舶番号、船舶所有者等 L×B×D、船質 機関、出力、進水等	A 漁船 達丸、12.61トン ON2-1062（漁船登録番号）、個人所有 13.88m（Lr）×3.20m×1.20m、FRP ディーゼル機関、426.59kW、昭和56年6月27日 第290-46431号（船舶検査済票の番号） B 漁船 海雄丸、6.16トン ON2-0697（漁船登録番号）、個人所有 11.91m（Lr）×2.47m×0.89m、FRP ディーゼル機関、250.07kW、昭和55年8月 第296-17297号（船舶検査済票の番号）
乗組員等に関する情報	A 船長A 男性 62歳 一級小型船舶操縦士・特殊小型船舶操縦士・特定 免許登録日 昭和52年4月1日 免許証交付日 平成25年8月28日 （平成30年9月4日まで有効） B 船長B 男性 61歳 一級小型船舶操縦士・特殊小型船舶操縦士・特定 免許登録日 平成9年8月27日 免許証交付日 平成24年7月20日

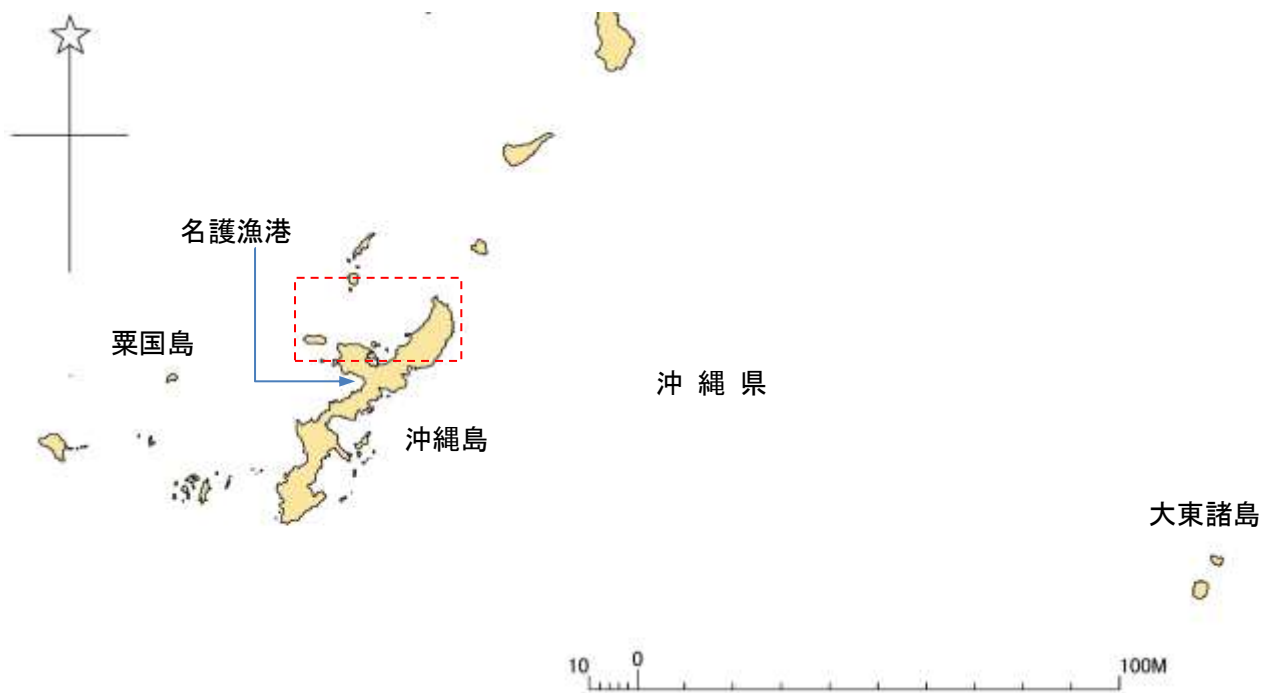
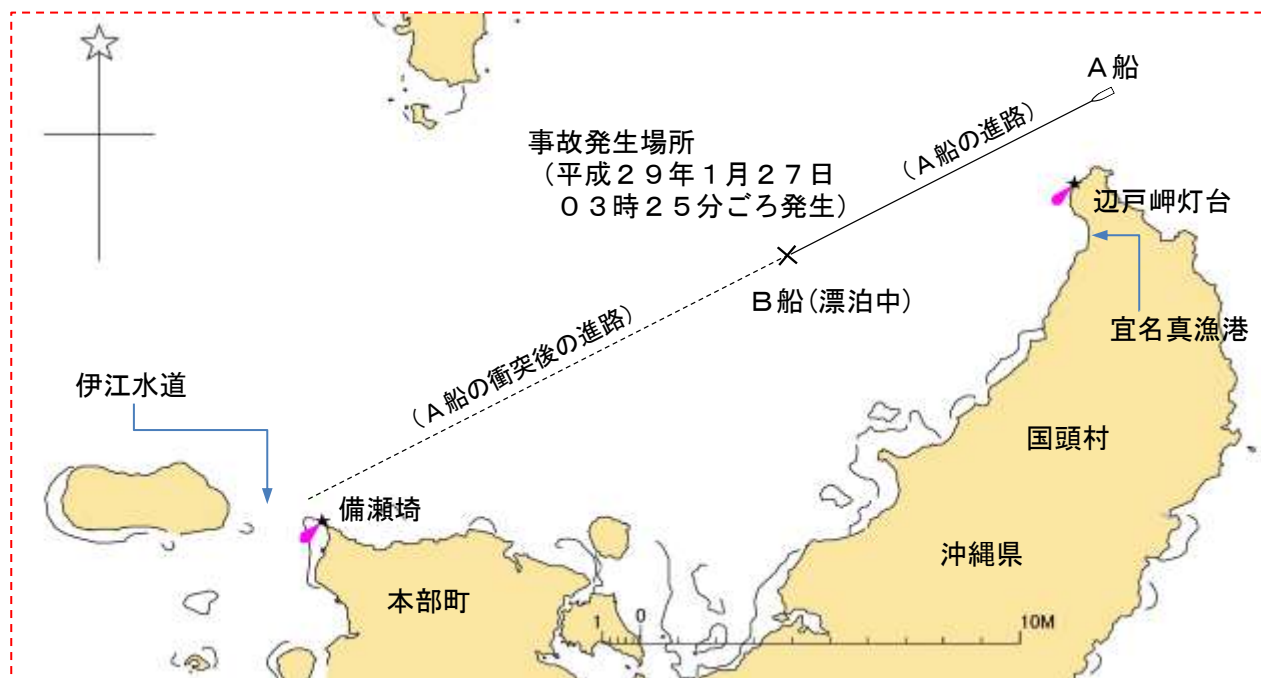
付図1 事故発生経過概略図

(平成29年9月2日まで有効)
死傷者等	なし
損傷	A 球状船首に欠損、船首部ハンドレールに曲損 B 右舷中央部の船底外板に破損及び擦過傷、操舵室右舷側の囲壁及び窓に破損
気象・海象	気象：天気 晴れ、風向 北北東、風力 4～5、視界 良好 海象：波高 約1.5m
事故の経過	<p>A船は、船長Aほか1人が乗り組み、そでいか漁の目的で、平成29年1月17日沖縄県名護市名護漁港を出港し、同県大東諸島南東方沖での操業を終え、25日21時ごろ帰途につき、約7.5ノットの対地速力で、自動操舵により北西進した。</p> <p>船長Aは、27日02時ごろ辺戸岬北方沖の変針場所に至ったことを認め、手動操舵に切り替えて左転し、沖縄県本部町備瀬崎北西方沖の次の変針場所に向けて南西進した。</p> <p>船長Aは、再び自動操舵に切り替え、3Mレンジとしたレーダーで船首方に他船がないことを確認した後、操業や操船の疲れもあって操舵室の床に横になり、レーダーを用いて見張りに当たっていたところ、いつしか居眠りに陥った。</p> <p>船長Aは、備瀬崎の手前で目が覚め、同崎北西方沖の変針場所で名護漁港に向け、伊江水道を南進していたところ、海上保安庁の巡視船から停船を求められ、船体の損傷を確認して、A船が他船と衝突したことを知り、海上保安庁の指示により名護漁港に入港した。</p> <p>B船は、船長Bが1人で乗り組み、漁業監視の目的で、26日09時45分ごろ国頭村宜名真漁港を出港し、沖縄県粟国島北西方沖の監視区域に到着したが、航行中、波が高い中を操船しているうちに船長Bの体調が悪くなり、僚船1隻と共に17時過ぎに帰途についた。</p> <p>船長Bは、宜名真漁港の西方8M付近に至り、体調の悪さと操船の疲れもあって、周囲が明るくなってから入港することとし、27日01時ごろ、白色全周灯及び黄色回転灯を点灯し、船首からシーアンカーを投入して船首を北方に向け、レーダーをスタンバイとして機関を停止し、僚船と共に漂泊を開始した。</p> <p>船長Bは、食事をとった後、操舵室前の船室の床に左舷側を向いて座り、船首側の棚に右肘を置いてもたれ掛かる姿勢で休憩していたところ、いつしか眠ってしまった。</p> <p>船長Bは、03時25分ごろ衝撃で目が覚め、備瀬崎の方向へ遠ざかっていくA船を認めて衝突したことに気付き、B船の損傷を確認した後、海上保安庁に通報し、僚船と共に自力で航行して宜名真漁港に入港した。</p> <p>(付図1 事故発生経過概略図 参照)</p>
