船舶事故調査報告書

平成29年8月10日
 運輸安全委員会（海事専門部会）議決
 委員 庄 司 邦 昭（部会長）
 委員 小須田 敏
 委員 根 本 美 奈

事故種類	海底送水管損傷
発生日時	平成28年8月19日 10時00分ごろ
発生場所	沖縄県宮古島市池間大橋西方沖 池間港第2防波堤灯台から真方位066°530m付近 (概位 北緯24°55.4′ 東経125°15.3′)
事故の概要	引船第二十一 ^{よね} 米丸は、えい航索 ^{つな} を繋いだ台船 ^{だいよね} 大米3号の揚錨作業中、錨が海底送水管を引っ掛けた。 海底送水管は、外面被覆の破損等を生じた。
事故調査の経過	平成29年4月11日、本事故の調査を担当する主管調査官（那覇事務所）を指名した。 なお、後日、1人の地方事故調査官を新たに指名した。 原因関係者から意見聴取を行った。
事実情報 船種船名、総トン数 船舶番号、船舶所有者等 L×B×D、船質 機関、出力、進水等	A 引船 第二十一米丸、19トン 273-3608 沖縄、株式会社大米建設（A社） 14.50m×5.60m×1.90m、鋼 ディーゼル機関2基、367.80kW（合計）、昭和63年8月 B 台船 大米3号、約966トン なし、A社 46.00m×17.00m×3.50m、鋼 機関なし、平成19年（建造年）
乗組員等に関する情報	A 船長A 男性 35歳 一級小型船舶操縦士 免許登録日 平成21年5月21日 免許証交付日 平成26年5月15日 (平成31年5月20日まで有効)
死傷者等	なし
損傷	A なし B なし 海底送水管 外面被覆の破損及び曲損
気象・海象	気象：天気 晴れ、風向 東南東、風速 約2.2m/s、視界 良好 海象：海上 平穏、潮汐 下げ潮の中央期、潮高 約147cm（平

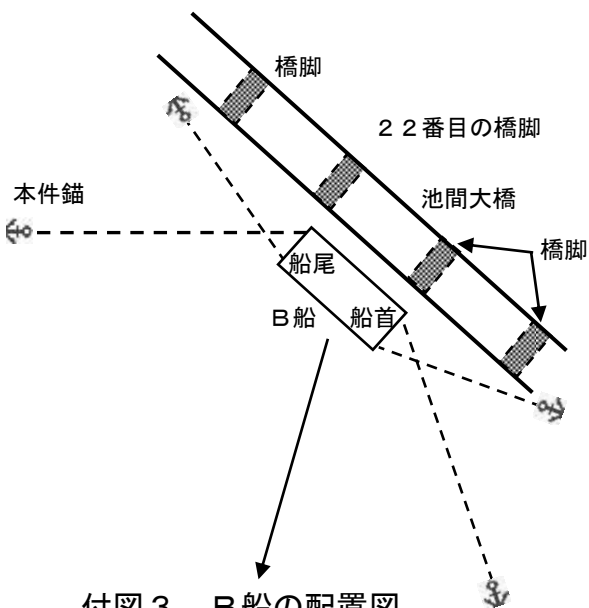
付図2 B船の錨泊状況

良)
事故の経過	<p>A船は、船長Aほか2人が乗り組み、作業員3人が乗ったB船をえい航して宮古島市池間漁港を出発し、池間大橋の西側に着き、池間大橋の宮古島側から22番目の橋脚付近において、B船の船首を南東方に向け、B船の錨泊作業を始めた。</p> <p>B船は、船長Aが事前に決めた錨泊方法を用いて、順に左舷船尾にある錨（以下「本件錨」という。）を西方約100mに、左舷船首にある錨を南南東方約100mに、右舷船首にある錨を東南東方約60～70mに及び右舷船尾にある錨を北西方約60～70mにそれぞれ投入した。</p> <p>B船は、A船を右舷側に着け、池間大橋の補強工事に伴う橋脚の周囲に足場を設置するための杭打ち作業を行った。</p> <p>B船は、杭打ち作業を終え、A船により搬出された右舷船首及び右舷船尾にある錨をそれぞれ揚収し、B船の船首部両舷に係止したロープに繫いだえい航索をA船の後部甲板のえい航フックに掛けた。</p> <p>B船は、作業員の1人（以下「作業員B」という。）が左舷船首部のウインチにつき、同ウインチの船尾側のドラムで左舷船尾の錨索を伸ばしながら同ウインチの船首側のドラムで左舷船首の錨索を巻き、左舷船首の錨を揚収した後、船尾側のドラムで左舷船尾の錨索を巻き始めた。</p> <p>B船は、左舷船尾の錨索を巻き続け、本件錨が海面に近づいていることを示す錨索の目印が船尾端から船尾側のドラムに近づいていたところ、平成28年8月19日10時00分ごろ同錨索を巻くことができなくなり、ウインチを止めた。</p> <p>作業員Bは、船尾に配置した別の作業員から本件錨に何か引っ掛かっているとの報告を受け、自らも海面下の本件錨の片方の爪に黒い管が引っ掛かっていることを認め、その旨を船長Aに報告した。</p> <p>A船は、えい航索を外してB船の船尾に移動し、B船が左舷船尾の錨索を伸ばして本件錨を降ろし、B船の本件錨を搬出する際に使用するワイヤロープをA船の船首部のウインチで黒い管を外す方向に引っ張り、本件錨の爪を黒い管から外し、B船が本件錨を揚収して、船長Aが請負業者の作業責任者に本事故の発生を報告した。</p> <p>A船は、干潮になれば本事故現場付近の水深が浅くなり、移動できなくなるので、B船をえい航して、宮古島市平良港に帰港した。</p> <p>作業責任者は、発注元の沖縄県土木建築部宮古土木事務所等に連絡し、船長Aから海底送水管ではないかと聞いたので宮古島市役所上下水道部に問い合わせたところ、同上下水道部から海底の状況を撮影するよう依頼を受けて潜水士を本事故現場付近に潜らせ、海底送水管が損傷していることを知った。</p> <p>海底送水管は、民間企業によって損傷状況が調査され、本事故現場</p>
