船舶事故調査報告書

事故種類	乗組員負傷
発生日時	平成28年11月11日 18時25分ごろ
発生場所	静岡県静岡市清水港 清水港江尻船だまり北防波堤灯台から真方位179°980m付近 (概位 北緯35°00.5′ 東経138°29.9′)
事故の概要	フェリー富士は、着岸作業中、乗組員1人が負傷した。
事故調査の経過	平成28年11月15日、本事故の調査を担当する主管調査官（横浜事務所）ほか1人の地方事故調査官を指名した。 原因関係者から意見聴取を行った。
事実情報 船種船名、総トン数 船舶番号、船舶所有者等 L×B×D、船質 機関、出力、進水等	フェリー 富士、1,554トン 140169、鈴與株式会社（船舶所有者）、株式会社エスパルス ドリームフェリー（船舶借入人、A社） 83.0m×14.0m×8.19m、鋼 ディーゼル機関、5,148kW、平成17年6月
乗組員等に関する情報	船長 男性 67歳 三級海技士（航海） 免許年月日 昭和48年5月25日 免状交付年月日 平成25年11月18日 免状有効期間満了日 平成31年2月7日 機関士 男性 42歳 四級海技士（機関） 免許年月日 平成6年4月13日 免状交付年月日 平成28年4月28日 免状有効期間満了日 平成33年4月27日
死傷者等	重傷 1人（機関士）
損傷	なし
気象・海象	気象：天気 晴れ、風向 東北東、風力 3、視界 良好 海象：波高 0.1m、潮汐 下げ潮の中央期、潮高 95cm
事故の経過	本船は、清水港と静岡県伊豆市土肥港を結ぶ定期航路のフェリーであり、船長及び機関士ほか7人が乗り組み、旅客10人及び車両等5台を乗せ、平成28年11月11日、清水港に入港し、船首指揮者の航海士（以下「航海士A」という。）、1人の航海士（以下「航海士

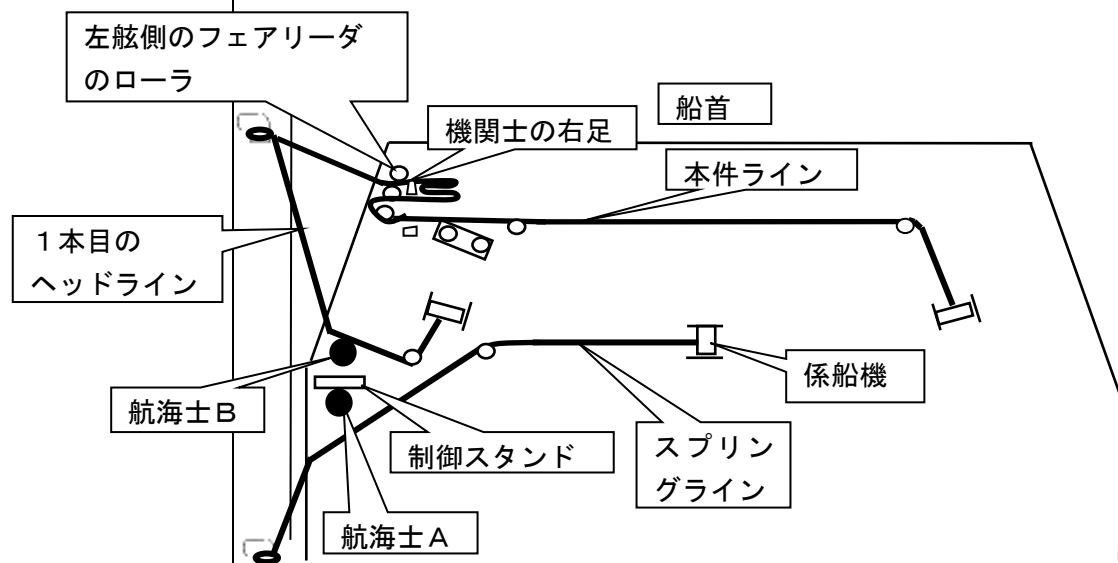
図1 本船の船首配置の状況

機関士は、甲板上に用意した‘2本目のヘッドライン’(直径約60mmの化学繊維製索、以下「本件ライン」という。)を、左舷側のフェアリーダのローラを介して岸壁へ送る際、自重で落下する本件ラインを右足で抑制しながら送っていたところ、18時25分ごろ、本件ラインの擦れ止めの端部が右足に当たり、その弾みで右足が同フェアリーダのローラに当たった。

機関士は、着岸作業終了後、痛みを感じながら帰宅したが、痛みが一層ひどくなったので、病院で救急受診し、右足関節内果骨折と診断され、同病院で手術を受けて約2週間入院し、約2～3週間の通院加療及び全治約3か月と診断された。(図1、写真1参照)

<div data-bbox="544 170 986 215" style="border: 1px solid black; padding: 2px;">左舷側のフェアリーダのローラ</div>   <div data-bbox="927 595 1118 629" style="border: 1px solid black; padding: 2px;">本件ライン</div> <div data-bbox="799 674 1002 707" style="border: 1px solid black; padding: 2px;">擦れ止めの端</div> <p data-bbox="644 736 1426 864">写真1 左舷側のフェアリーダ及び本件ラインの状況 (本事故当時の本件ライン先端部のアイは船首側及び中央のローラの間から出されていた)</p>
<p data-bbox="196 887 363 913">その他の事項</p>	<p data-bbox="549 887 1426 965">本船は、左舷側のフェアリーダから清水港の岸壁までの高さが約5.5mであった。</p> <p data-bbox="549 983 1426 1155">本件ラインは、フェアリーダに接触する部分に擦れ止めとして、二重組討ちロープの外層部分を被せていたので、擦れ止めの端部には段差が生じており、先端部のアイから擦れ止めの端部までの長さが約4mであった。</p> <p data-bbox="549 1173 1426 1346">船首配置の乗組員は、係留索を送り出す際、岸壁にいる綱取りの作業員が同索を取り込みやすいように、足で抑えたり離したりしながら係留索が自重で落下する速度を調節して岸壁に降ろし、同作業員に同索を送っていた。</p>
<p data-bbox="165 1368 225 1395">分析</p> <p data-bbox="196 1413 448 1585">乗組員等の関与 船体・機関等の関与 気象・海象等の関与 判明した事項の解析</p>	<p data-bbox="549 1413 603 1440">あり</p> <p data-bbox="549 1458 603 1485">なし</p> <p data-bbox="549 1503 603 1529">なし</p> <p data-bbox="549 1547 1426 1727">本船は、着岸作業中、船首配置の機関士が、自重で落下する本件ラインを右足で抑えようと本件ラインの上に右足を乗せていたことから、右足に擦れ止めの端部が当たり、その弾みで右足がフェアリーダのローラに当たって負傷したものと考えられる。</p>

<p data-bbox="165 1751 225 1778">原因</p>	<p data-bbox="549 1751 1426 1924">本事故は、本船が、着岸作業中、船首配置の機関士が、自重で落下する本件ラインを右足で抑えようと本件ラインの上に右足を乗せていたため、右足に擦れ止めの端部が当たり、その弾みで右足がフェアリーダのローラに当たったことにより発生したものと考えられる。</p>
<p data-bbox="165 1946 225 1973">参考</p>	<p data-bbox="576 1946 1123 1973">本事故後、A社は、次の改善措置を採った。</p> <ul data-bbox="576 1991 1426 2065" style="list-style-type: none"> ・ロープの危険性について乗組員に再教育するとともに、係留索を繰り出すときにロープから離れることを再徹底した。

<p>今後の同種事故等の再発防止に役立つ事項として、次のことが考えられる。</p> <ul style="list-style-type: none">・ 甲板上にある係留索を繰り出す際は、足下などに注意し、みだりに係留索に触れないこと。
--	---
