船舶事故調査報告書

事故種類	衝突（陸上クレーン）
発生日時	平成28年4月1日 11時32分ごろ
発生場所	京浜港東京区青海ふ頭 東京中央防波堤堤西灯台から真方位334° 2,310m付近 （概位 北緯35° 36.7′ 東経139° 46.8′）
事故の概要	コンテナ船 ^{エバーサル} EVER SALUTEは、着岸作業中、陸上クレーンに衝突した。 EVER SALUTE は、右舷船尾部外板に擦過傷を生じ、また、陸上クレーンは、ケーブルリール等に破損を生じた。
事故調査の経過	平成29年1月11日、本事故の調査を担当する主管調査官（横浜事務所）ほか1人の地方事故調査官を指名した。 原因関係者から意見聴取を行った。
事実情報 船種船名、総トン数 船舶番号、船舶所有者等 L×B×D、船質 機関、出力、進水等	コンテナ船 EVER SALUTE（パナマ共和国籍）、75,246トン 9300477（IMO番号）、EVERGREEN INTERNATIONAL S.A. 299.99m×42.80m×20.14m、鋼 ディーゼル機関、54,900kW、2007年9月
乗組員等に関する情報	船長（フィリピン共和国籍） 男性 52歳 締約国資格受有者承認証 船長（パナマ共和国発給） 交付年月日 2015年11月24日 （2020年9月9日まで有効） 水先人 男性 69歳 東京湾水先区一級水先人水先免状 免許年月日 平成12年12月19日 免状交付年月日 平成27年12月4日 有効期間満了日 平成30年12月18日
死傷者等	なし
損傷	本船 右舷船尾部外板に擦過傷 陸上クレーン ケーブルリール等に破損
気象・海象	気象：天気 曇り、風向 北東、風力 3、視界 良好 海象：海上 平穏、潮汐 下げ潮の初期
事故の経過	本船は、船長ほか19人（フィリピン共和国籍3人、台湾籍13

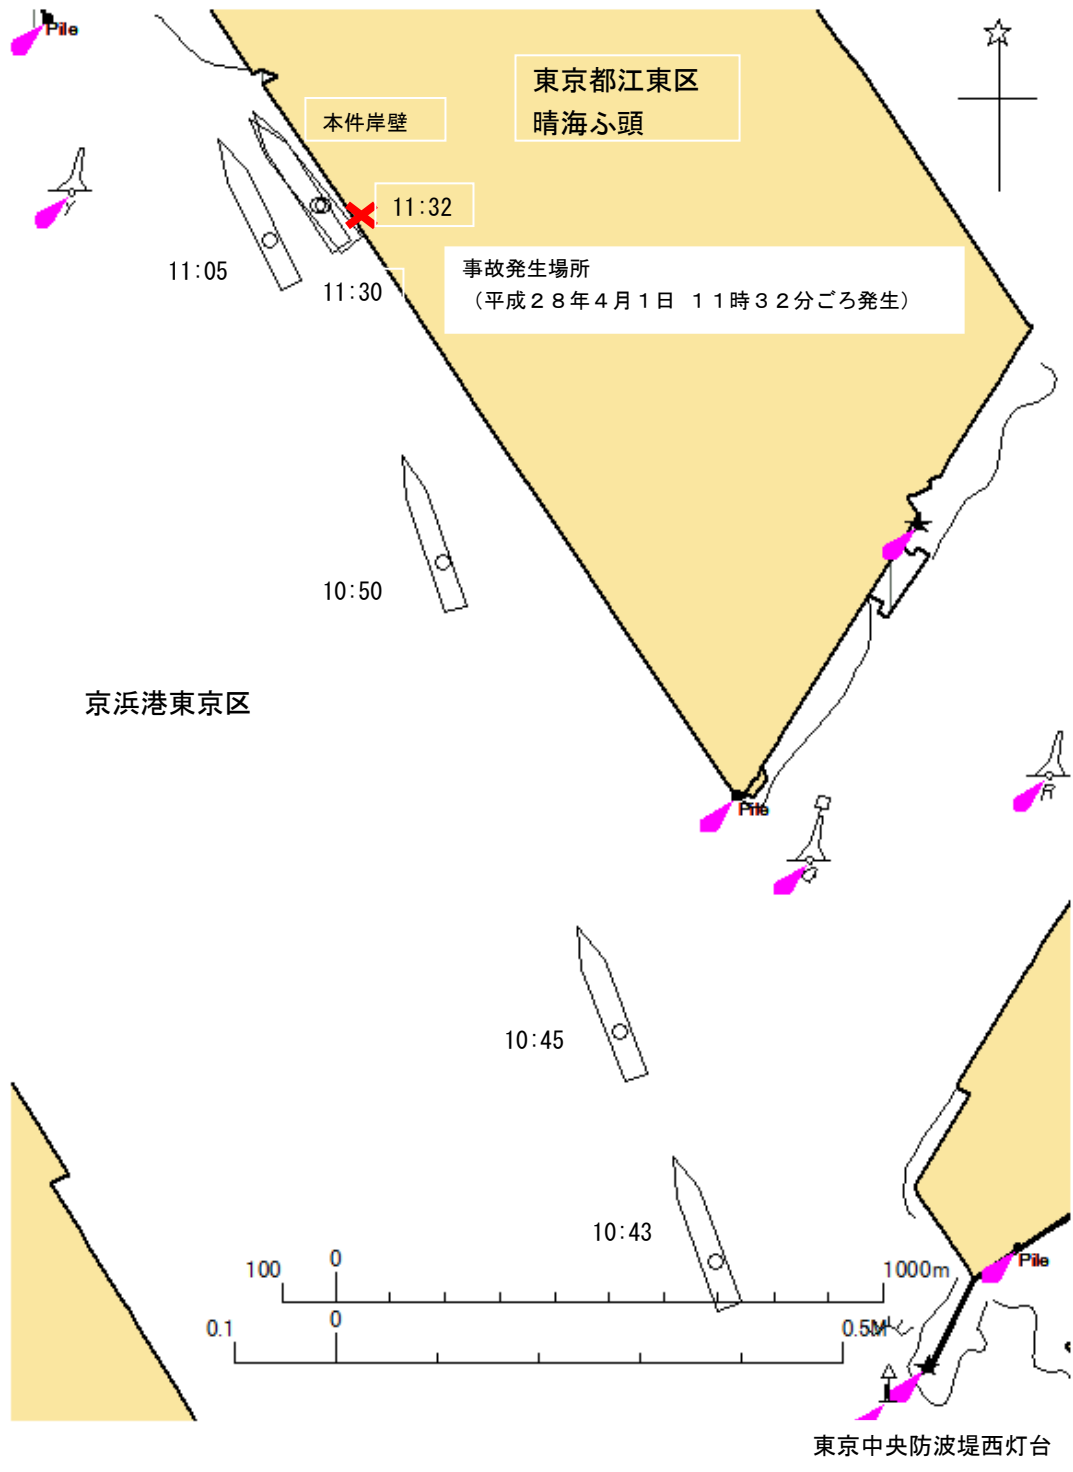
付図1 航行経路図

<p>人、中華人民共和国籍3人)が乗り組み、コンテナ3,709個を積載し、船首約12.95m、船尾約13.10mの喫水で、平成28年4月1日08時15分ごろ浦賀水道航路南方沖で水先人を乗せ、青海ふ頭4号バース(以下「本件岸壁」という。)に入船右舷着けする予定で接近した。</p> <p>本船は、船長が操船指揮、二等航海士が機関操縦及び甲板手が手動操舵の各配置につき、水先人が水先業務に当たり、10時45分ごろ左舷船尾にタグボート(出力約2,600kW)のタグラインを取った。</p> <p>水先人は、本件岸壁に着岸の水先業務に当たる際、着岸させる船の船幅の1.5倍から2倍の距離で本件岸壁と平行とした状態から横移動で着岸させていた。</p> <p>水先人は、右ウイングにおいて、11時05分ごろ、本件岸壁西方約70mで本件岸壁の岸壁線(真方位346°)とほぼ平行の態勢とし、東方へ約0.5ノット(kn)の速力(対地速力、以下同じ。)以下で、タグボートとバウスラストで平行移動し、本件岸壁まで約5mとなったとき、本件岸壁の着岸場所に着けるためには船尾方に約8m移動する必要があったので、一旦本船の横移動を止めた。</p> <p>水先人は、主機を後進にかけると、船尾が本件岸壁に近づく場合があるので、バウスラストを右(船体を右回りに旋回させる方向)に掛けながら船首を右方に少し振って後進の行きあしにしようと思った。</p> <p>水先人は、舵を中央とした状態で、主機を最微速力後進にかけ、約10秒後にバウスラストを右一杯及び機関停止を指示したところ、本船がゆっくりと本件岸壁に平行に後進行きあしとなったが、徐々に、船首が左方に振れたので、バウスラストが左になっているのではないかと思い、二等航海士にバウスラストが右一杯であるかどうかを確認させた。</p> <p>本船は、右舷船尾が陸上クレーンに衝突するおそれがあったので、水先人が、主機を微速力前進としたものの、11時32分ごろ、約0.4knの速力で船首尾線と本件岸壁の岸壁線とが約5°で交差し、右舷船尾部が陸上クレーンのケーブルリール等に衝突した。</p> <p>本船は、本事故後、本件岸壁に右舷着けした。 (付図1 航行経路図、付表1 本船のAIS記録(抜粋) 参照)</p>
