## 船舶事故調査報告書

平成29年8月31日  
 運輸安全委員会（海事専門部会）議決  
 委員 庄 司 邦 昭（部会長）  
 委員 小須田 敏  
 委員 根 本 美 奈

事故種類	乗揚
発生日時	平成29年3月20日 15時30分ごろ
発生場所	福井県坂井市福井港福井区 福井南防波堤灯台から真方位178° 1,430m付近 （概位 北緯36° 11.6′ 東経136° 06.8′）
事故の概要	プレジャーボート <sup>シーフレnds</sup> Sea Friends IIIは、北東進中、消波ブロックに乗り揚げた。 Sea Friends IIIは、船長が負傷し、船首部の破口等を生じた。
事故調査の経過	平成29年3月30日、本事故の調査を担当する主管調査官（神戸事務所）ほか1人の地方事故調査官を指名した。 原因関係者から意見聴取を行った。
事実情報 船種船名、総トン数 船舶番号、船舶所有者等 L×B×D、船質 機関、出力、進水等	プレジャーボート Sea Friends III、5.6トン 251-20821福井、個人所有 9.84m (Lr) × 2.85m × 1.17m、FRP ディーゼル機関、228kW、平成21年8月
乗組員等に関する情報	船長 男性 51歳 一級小型船舶操縦士・特殊小型船舶操縦士・特定 免許登録日 平成28年11月22日 免許証交付日 平成28年11月22日 （平成33年11月21日まで有効）
死傷者等	軽傷 1人（船長）
損傷	船首部に破口、舵板及びプロペラ翼に曲損、操舵室及び機関室等の各設備に濡損等（全損）
気象・海象	気象：天気 晴れ、風向 北、風力 2、視界 良好 気温 11.0℃ 海象：海上 平穏、潮汐 上げ潮の中央期
事故の経過	本船は、船長が1人で乗り組み、知人（以下「同乗者」という。）1人を乗せ、福井県越廼村北北西方沖の釣り場で釣りを行った後、平成29年3月20日14時50分ごろ坂井市九頭 <sup>くずりゅう</sup> 川左岸所在のマリーナ（以下「Aマリーナ」という。）に向けて帰航する目的で、同釣り場を出発し、約15ノットの対地速力で自動操舵により北東進した。

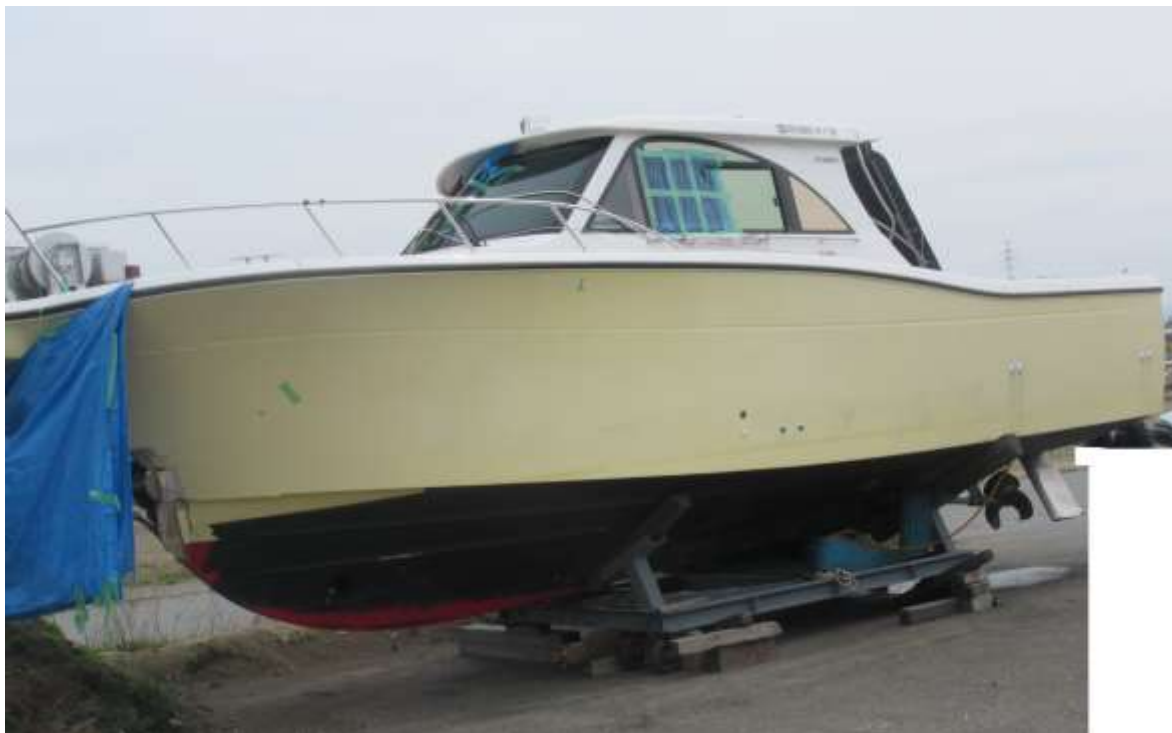
写真1 本事故後の本船

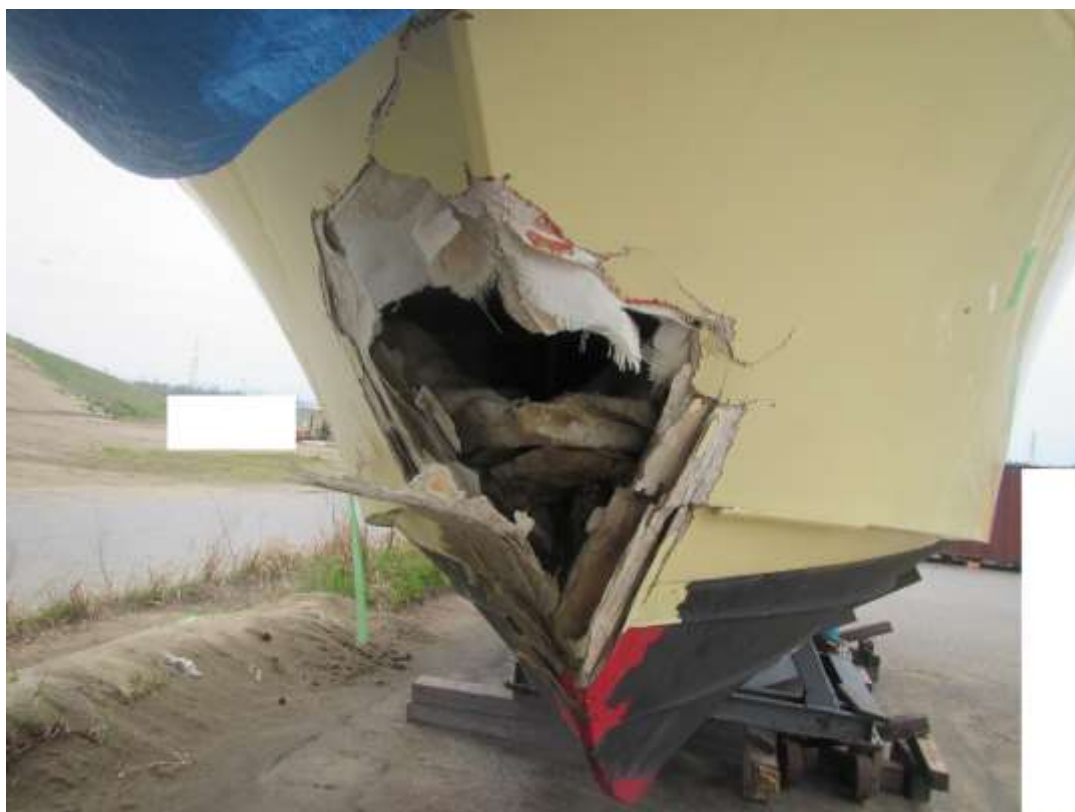
写真2 船首部船底の損傷状況

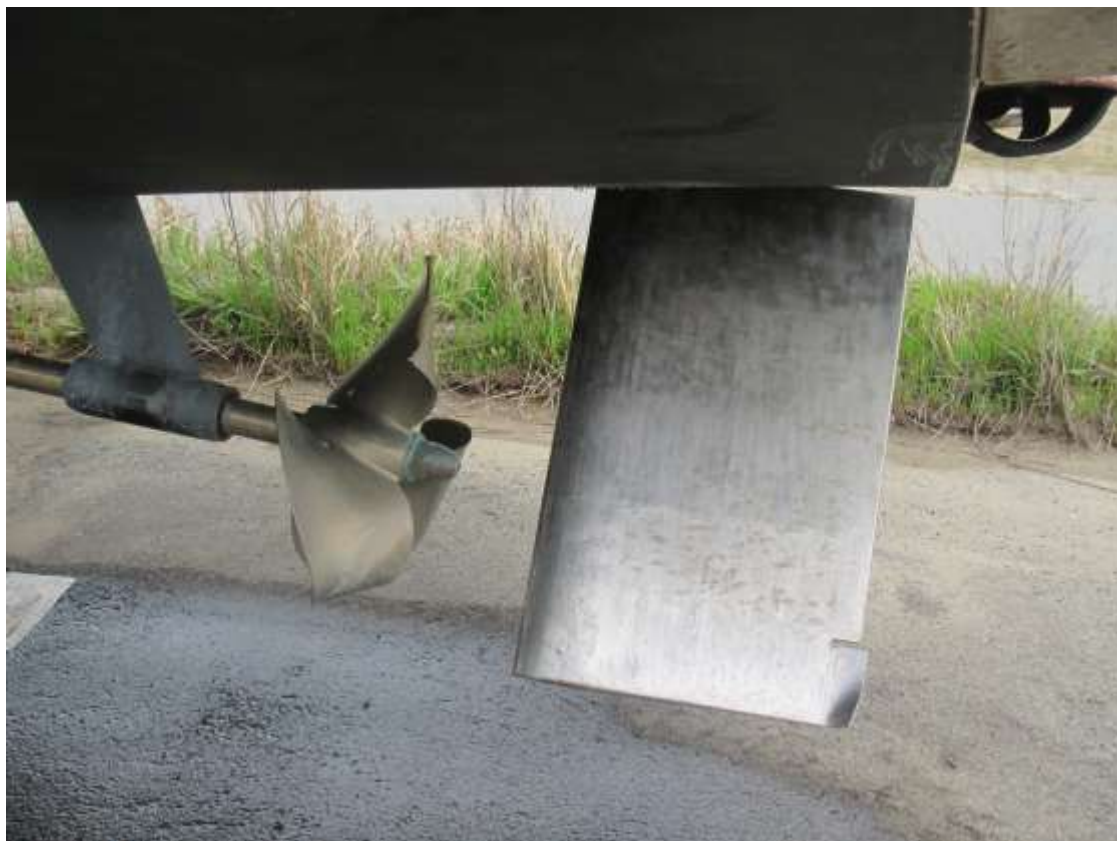
写真3 舵板及びプロペラの損傷状況
