船舶事故調査報告書

平成29年8月31日
 運輸安全委員会（海事専門部会）議決
 委員 庄 司 邦 昭（部会長）
 委員 小須田 敏
 委員 根 本 美 奈

事故種類	乗組員負傷
発生日時	平成28年1月27日 12時00分ごろ
発生場所	広島県大崎上島町大崎上島の権現鼻北方沖 <small>めぼるさき</small> 鮎崎港盛谷3号防波堤灯台から真方位229° 1.1海里（M）付近 （概位 北緯34° 15.7′ 東経132° 53.9′）
事故の概要	貨物船皇永丸は、 <small>こうえい</small> 錨泊して交通船の揚収作業中、交通船が落下し、 機関長及び実習生が負傷した。 皇永丸は、交通船の左舷船首部に凹損を生じた。
事故調査の経過	平成28年1月28日、本事故の調査を担当する主管調査官（広島事務所）ほか1人の地方事故調査官を指名した。 原因関係者から意見聴取を行った。
事実情報 船種船名、総トン数 船舶番号、船舶所有者等 L×B×D、船質 機関、出力、進水等	貨物船 皇永丸、699トン 141364、御前崎海運株式会社 77.60m×13.20m×7.45m、鋼 ディーゼル機関、1,618kW、平成22年12月5日
乗組員等に関する情報	船長 男性 35歳 四級海技士（航海） 免許年月日 平成16年6月8日 免状交付年月日 平成26年4月18日 免状有効期間満了日 平成31年6月7日 航海士A 男性 66歳 五級海技士（航海） 免許年月日 昭和55年5月13日 免状交付年月日 平成24年1月5日 免状有効期間満了日 平成29年4月2日 機関長 男性 31歳 四級海技士（機関） 免許年月日 平成21年12月22日 免状交付年月日 平成26年11月7日 免状有効期間満了日 平成31年12月21日
死傷者等	重傷 1人（機関長）、軽傷 1人（実習生）

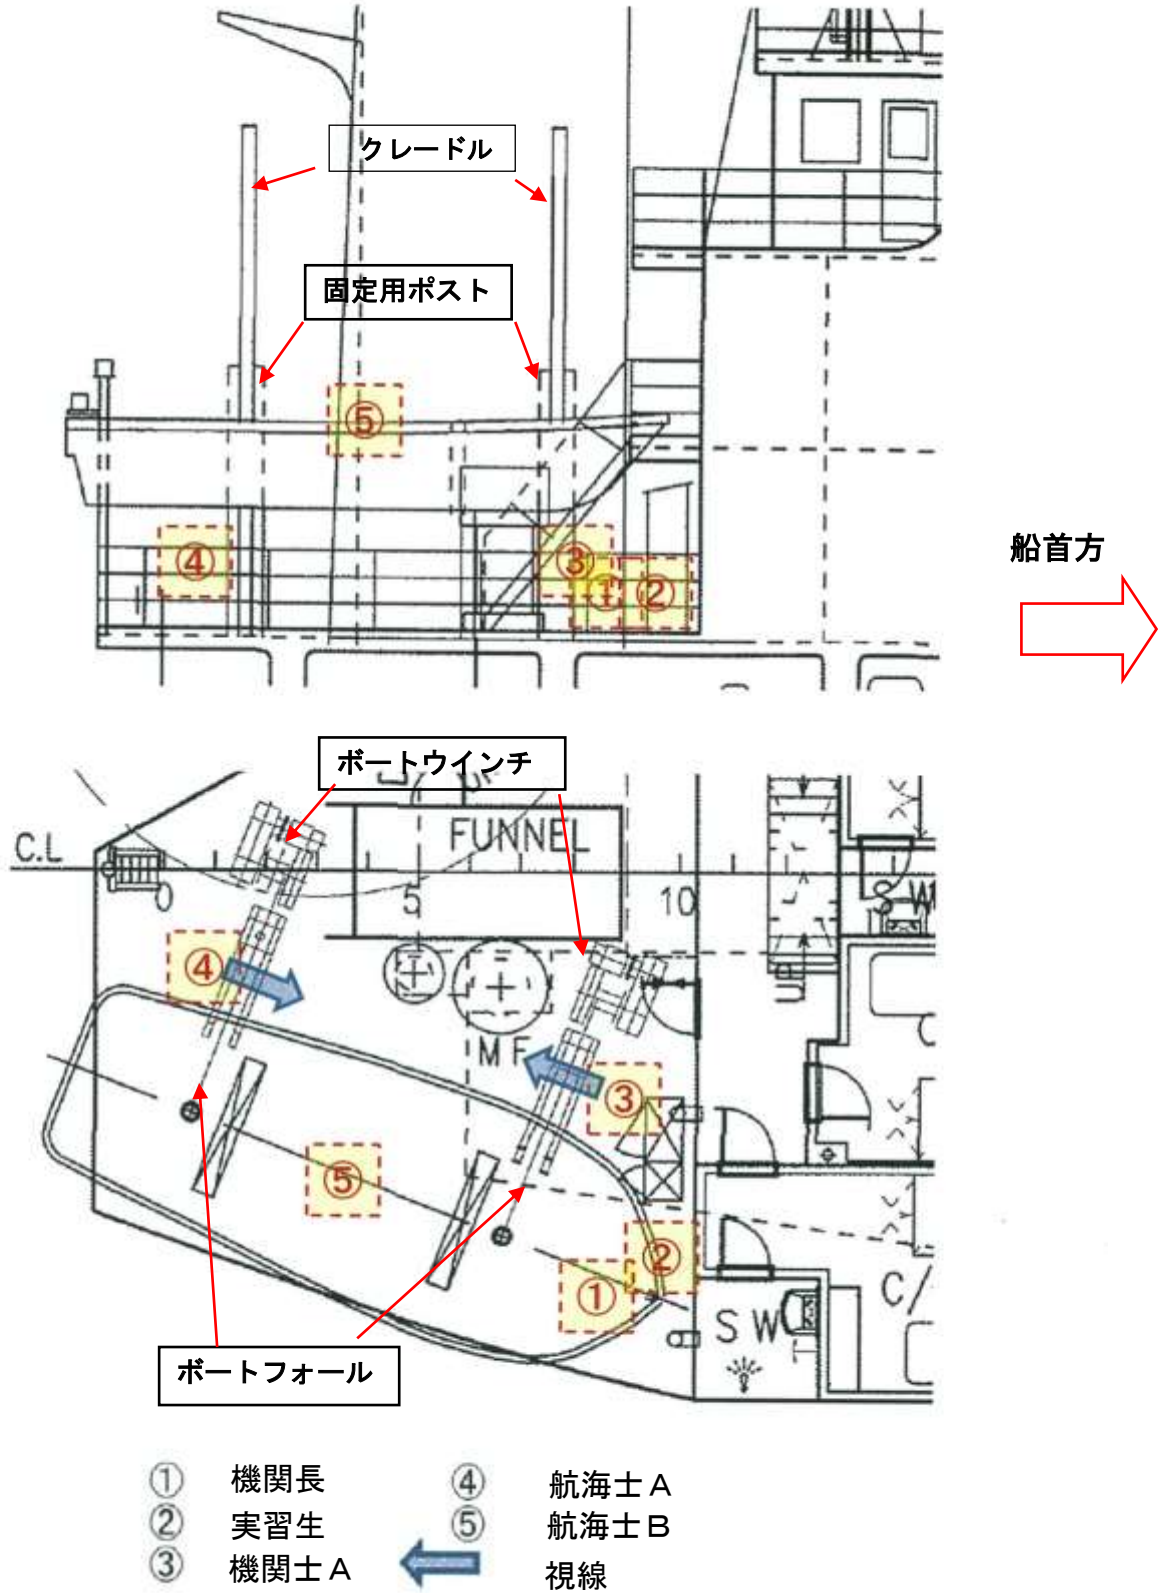
付図2 事故発生時に作業に従事していた乗組員等配置図

<p>損傷</p>	<p>本船 なし 交通船 左舷船首部に凹損</p>
<p>気象・海象</p>	<p>気象：天気 曇り、風向 北西、風力 2、視界 良好 海象：海上 平穏、潮汐 高潮時</p>
<p>事故の経過</p>	<p>本船は、船長、航海士A及び機関長ほか2人（以下「航海士B」及び「機関士A」という。）が乗り組み、実習生1人を乗せ、大崎上島町所在の造船所における定期検査工事を終えて権現鼻北方沖に錨泊していた。</p> <p>本船は、造船所の棧橋に係留して定期検査を受けた本船搭載の交通船を揚収することとした。</p> <p>航海士Aは、ポートフォールの先端に取り付けられているリフティングフックを交通船のリングに掛けさせ、交通船内に航海士Bを残し、航海士Aが船尾側の、機関士Aが船首側のクレードル固定用ピンを持ってポートダビットの脇に立ち、実習生にポートウインチのリモコンを操作させて交通船の揚収作業を開始した。</p> <p>航海士Aは、実習生にリモコンの船首尾同時巻上げボタンを押させて揚収作業中、交通船が格納台付近まで巻き上がってきたとき、船首側のクレードルが船尾側よりも先行して巻き上がっているように感じたが、もう少し巻き上げてから調整すればよいと思い、同作業を続けさせた。</p> <p>本船は、航海士Aが、作業途中で加わった機関長に指示してリモコン操作を交替させることとし、機関長が実習生に近づいたとき、平成28年1月27日12時00分ごろ、ほぼ巻き上がった状態となっていた交通船の船首側がポートデッキ上約1.35mの格納台に落下し、付近にいた機関長及び実習生に当たった。</p> <p>船長は、船橋で事務処理をしていたところ、大きな音を聞きつけてポートデッキに行き、本事故の発生を知り、船舶所有者に報告するとともに、造船所に救急車の要請を依頼した。</p> <p>機関長及び実習生は、広島県呉市の病院にドクターヘリで搬送され、機関長が、約2か月の入院及び約6か月間の加療を要する第1腰椎圧迫骨折、胸椎多発骨折及び頸椎^{けいつい}多発骨折と、また、実習生が、約7日間の加療を要する両肩打撲傷及び胸背部打撲傷とそれぞれ診断された。</p> <p>（付図1 事故発生場所概略図、付図2 事故発生時に作業に従事していた乗組員等配置図、写真1 交通船の格納状況 参照）</p>

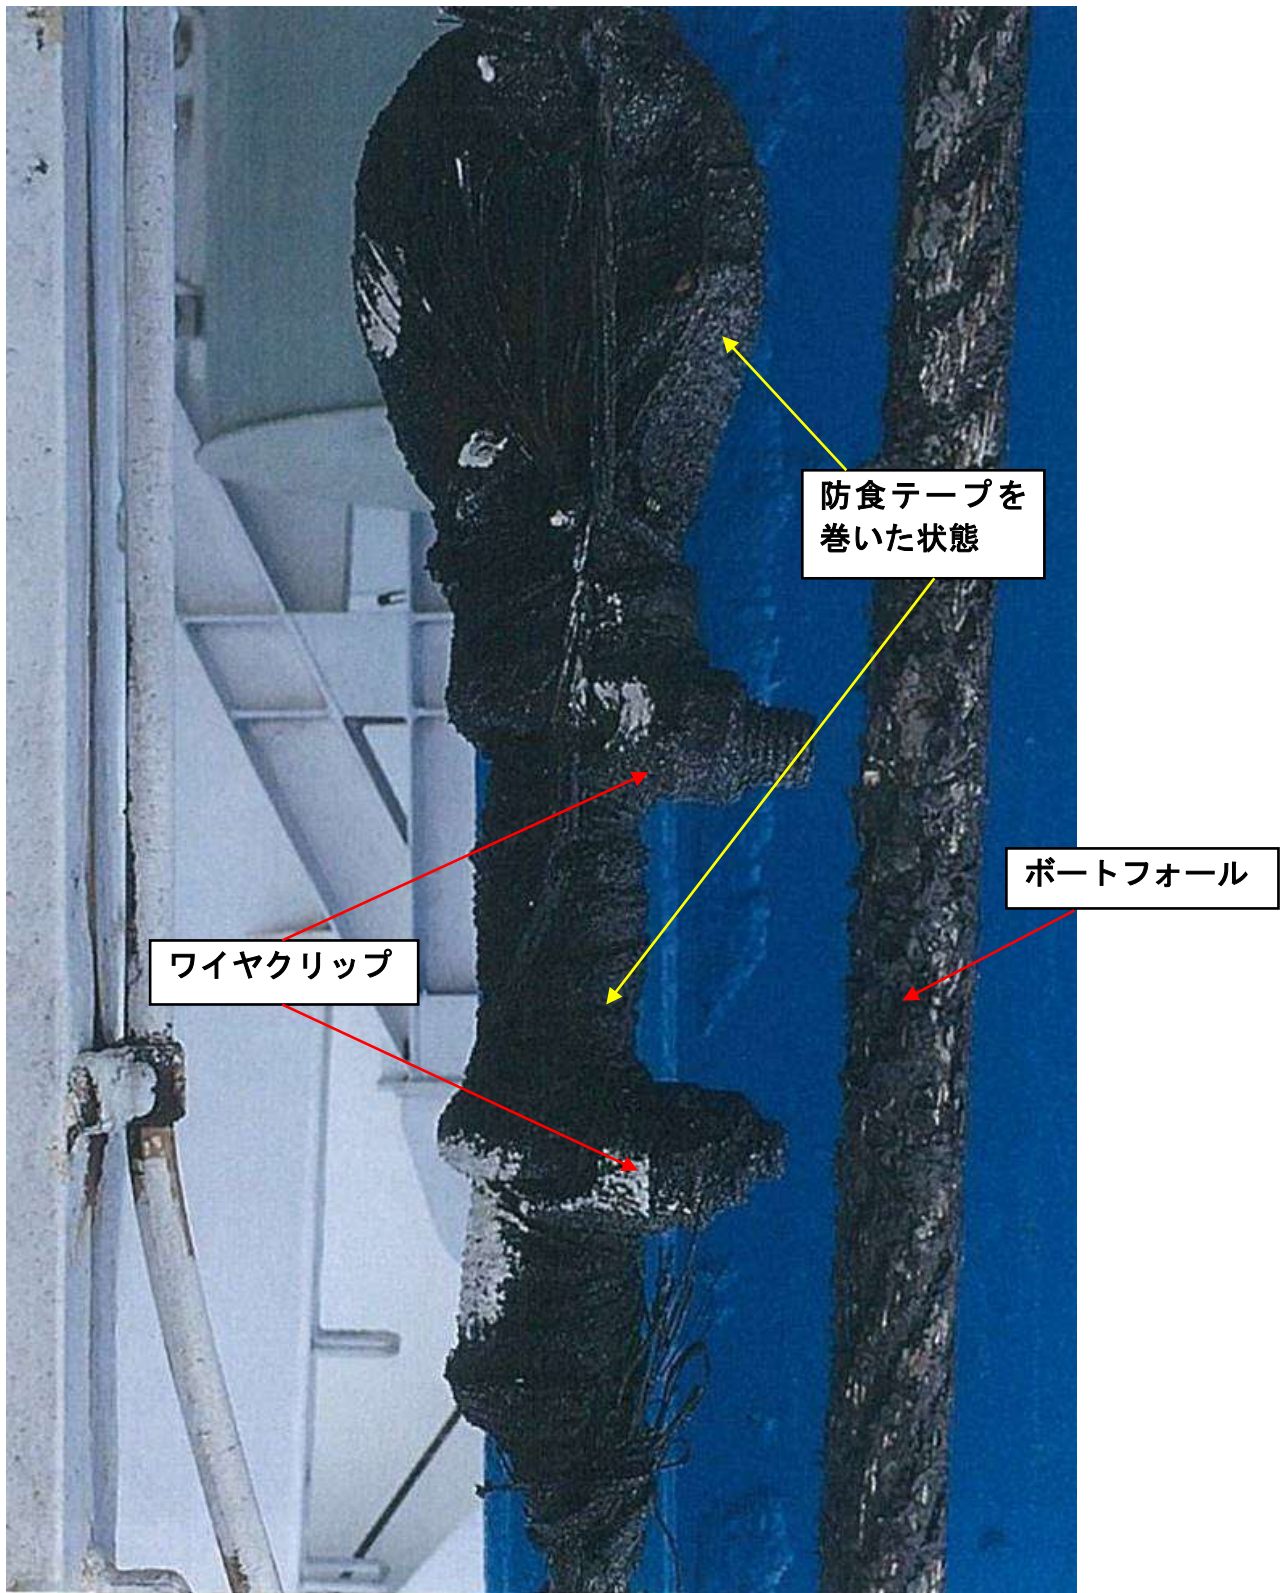
写真2 ポートフォールの端末アイ部の処理状況

<p>② 船首尾同時操出し</p> <p>③ 船首側単独巻上げ</p> <p>④ 船尾側単独巻上げ</p> <p>ボートフォール（ステンレス鋼製、直径約16mm、長さ約50m）は、前回の入渠時に船首尾ともに新替えされ、ボートフォールの一端に‘シングル及びワイヤクリップ2個でアイを形成’（以下「端末アイ」という。）し‘クレードル後方に設置されたボートダビット固定用ポスト’（以下「固定用ポスト」という。）にシャックルで固定し、もう一端をボートウインチのドラムに固定していた。</p> <p>ボートフォールは、新替後、防錆のため、端末アイ部周辺が布製の防食テープで巻かれており、ワイヤクリップ等の状態を目視で確認することが困難であった。</p> <p>本船のボートダビットは、点検整備記録がなく、前回入渠時に使用して以降、今回の入渠時まで一度も使用されておらず、機関長がワイヤの発錆状況等を確認する程度で、ワイヤクリップの増締め、作動テスト等が行われていなかった。</p> <p>本船は、固定用ポストの上部と下部にボートウインチ非常停止用リミットスイッチを1個ずつ装備していた。</p> <p>航海士Aは、本事故後、端末アイ部の状態を確認したところ、船首側ボートフォールの端末部分がワイヤクリップから抜け、ワイヤクリップのナットが締め付け状態で脱落していた。</p> <p>船尾側の端末アイ部のワイヤクリップは、端末側にUボルトが掛かりクリップ本体は力が掛かるワイヤ側に取り付けられていた。</p> <p>本船は、交通船の揚収作業に関する作業手順書を備えていなかった。</p> <p>乗組員は、単純な作業だったので、交通船の揚収作業を開始する前、同作業に関する打合せを行っていなかった。</p> <p>実習生は、ボートダビットの操作を行うのは初めてであったが、他の作業に従事していた乗組員から何も作業上の注意を受けることなく、リモコンの操作を行っていた。</p> <p>航海士Aは、本事故発生時、クレードル固定用ピンを固定用ポストに挿入する前に交通船が落下したので、クレードルがリミットスイッチには接していないと思った。</p> <p>機関長は、ヘルメットを着用していなかった。</p> <p>(写真2 ボートフォールの端末アイ部の処理状況、写真3 抜け落ちた後のボートフォールの状況 参照)</p>

<p>判明した事項の解析</p>	<p>本船は、権現鼻北方沖において、錨泊して交通船の揚収作業中、船首側ポートフォールが固定用ポストにシャックルで固定された端末アイ部のワイヤクリップから抜けたことから、交通船の船首側が落下し、付近にいた機関長及び実習生に当たり負傷したものと考えられる。</p> <p>船首側ポートフォールは、次のことから、端末アイ部のワイヤクリップが緩んでいた可能性があると考えられる。</p> <ol style="list-style-type: none"> (1) クレードル固定用ピンを固定用ポストに挿入する前であり、過度の張力が掛かる状況ではなかったこと。 (2) ワイヤクリップのナットが締め付け状態で脱落していたこと。 (3) 船尾側の端末アイ部のワイヤクリップは、正しい方法で取り付けられていたこと。 (4) 端末アイ部が防食テープで巻かれており、ワイヤクリップの状態を確認できなかったこと。 (5) 前回入渠時以降、一度もポートダビットを使用していないこと。
<p>原因</p>	<p>本事故は、本船が、権現鼻北方沖において、錨泊して交通船の揚収作業中、船首側ポートフォールが固定用ポストにシャックルで固定された端末アイ部のワイヤクリップから抜けたため、交通船の船首側が落下し、付近にいた機関長及び実習生に当たったことにより発生したものと考えられる。</p>
<p>参考</p>	<p>船舶所有者は、本事故後、運航する船舶の船長に対し、次の事項を徹底して交通船の揚収作業を実施するように通達を発出した。</p> <ul style="list-style-type: none"> ・作業開始前に、作業手順の打合せを行うこと。 ・作業監督者は、作業の全般が見渡せる位置につくこと。 ・十分な人員を配置し、安全に十分配慮すること。 ・吊り下げられた艇の下には決して入らないこと。 <p>今後の同種事故等の再発防止及び被害の軽減に役立つ事項として、次のことが考えられる。</p> <ul style="list-style-type: none"> ・定期的にポートダビットの作動試験を行い、クレードル、ポートフォール等の状態を確認すること。 ・揚収作業に従事する者は、必要な保護具を着用して作業に当たること。
