船舶事故調査報告書

事故種類	乗組員死亡
発生日時	平成28年9月14日 19時30分ごろ
発生場所	島根県隠岐の島町島後 ^{どうご} 東方沖 西郷岬灯台から真方位068° 10.2海里（M）付近 （概位 北緯36° 14.0′ 東経133° 32.1′）
事故の概要	漁船 ^{たいけい} 大慶丸は、底引き網の投入準備中、甲板員1人が落水して死亡した。
事故調査の経過	平成28年9月20日、本事故の調査を担当する主管調査官（広島事務所）ほか1人の地方事故調査官を指名した。 原因関係者から意見聴取を行った。
事実情報 船種船名、総トン数 船舶番号、船舶所有者等 L×B×D、船質 機関、出力、進水等	漁船 大慶丸、19トン HG2-6063（漁船登録番号）、大慶漁業有限会社 22.70m×4.39m×1.98m、FRP ディーゼル機関、669.00kW、平成6年8月29日 第210-40179号（船舶検査済票の番号）
乗組員等に関する情報	船長 男性 57歳 一級小型船舶操縦士・特殊小型船舶操縦士・特定 免許登録日 昭和54年8月10日 免許証交付日 平成27年6月19日 （平成32年8月4日まで有効） 甲板員A 男性 57歳
死傷者等	死亡 1人（甲板員A）
損傷	なし
気象・海象	気象：天気 曇り、風向 北西、風力 1、視界 良好 海象：海上 平穏 日没時刻：18時16分ごろ
事故の経過	本船は、船長及び甲板員Aほか5人が乗り組み、兵庫県香美町 ^{かみ かすみ} 香住漁港を出港した後、平成28年9月14日06時30分ごろ島後東方沖の漁場に到着して操業を開始し、操業を繰り返した後、7回目の投網作業に備え、前部甲板上において、漁網等を投下する順番に並べる作業を行った。 甲板員Aは、投網場所において袋網（底引き網で捕獲した漁獲物を

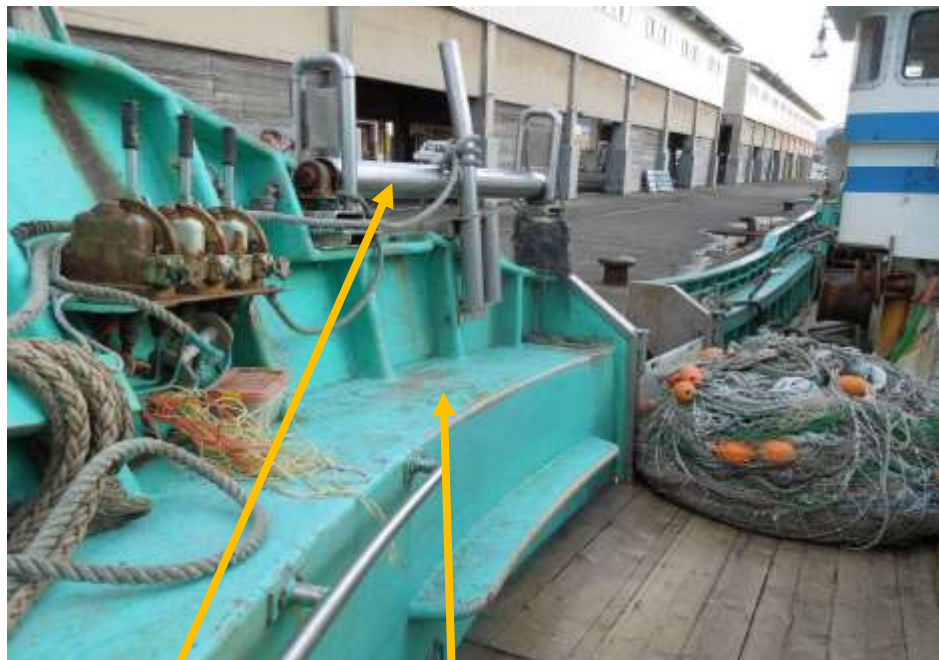
写真2 舷側のパルピット付近の状況

<p>ため込む袋状の網末端の部分)を投下する役目を担っていたので、いつものように前部甲板右舷側のパルピットと称するローラを取り付けた舷門から、袋網を舷外に垂らした。</p> <p>本船は、19時23分ごろ投網作業を開始してブイを投下した後、約9ノットの対地速力で西南西進中、船長が船橋で操船に当たり、甲板員Aほか乗組員4人が前部甲板で漁獲物の選別作業を行っていた。</p> <p>船長は、19時30分ごろ、前部甲板右舷側で漁獲物の選別作業をしていた甲板員Aが、舷外に垂らしていた袋網が海中に落ちそうになったのに気づき、落下しそうな袋網を手で抑えようとして舷側のステップに立った際、両足を網の上に乘せていたので、落下する袋網に続いて流出を始めた脇網と一緒に落水するところを目撃した。</p> <p>船長は、作業中の乗組員に甲板員Aが落水したことを知らせるとともに、機関を中立運転とし、付近にいた乗組員に救命浮環の投下を命じ、船尾で引綱が伸びていく状況を見ていた機関長に対して甲板員Aの看視を指示した。</p> <p>本船は、袋網及び脇網が舷外に流出したので、すぐに反転することができず、網を揚収して約5分後に甲板員Aが落水した場所付近に戻ったものの、甲板員Aを見付けることができなかった。</p> <p>船長は、海上保安庁に本事故の発生を通報し、所属する漁業協同組合にも連絡した。</p> <p>甲板員Aは、海上保安庁の巡視船及びヘリコプター、漁業調査船及び僚船により捜索が行われたが発見されず、行方不明となった。 (付図1 事故発生場所概略図、写真1 本船の外観、写真2 舷側のパルピット付近の状況 参照)</p>
<p>その他の事項</p>	<p>甲板員Aは、平成26年9月ごろ本船に乗船して初めて底引き網操業に従事することになったが、舷外から袋網を出し過ぎて海面に漬けたり、袋網を海中に落下させて脇網と共に流したりすることが幾度かあった。</p> <p>船長は、本船を所有する会社経営者でもあり、知り合いの甲板員Aを雇い入れ、袋網を海中に投下する役目を甲板員Aに任せていた。</p> <p>パルピット付近の舷側ステップの幅は約40cm、ローラの上面の高さは舷側のステップから約75cmで、ローラの前には、ローラの上から高さ約35cmのU字型の手摺りがあり、ローラの長さは約170cmで、ローラの中央には高さ約100cmの少し湾曲した支柱があった。</p> <p>甲板員Aは、身長が約161cmであった。</p> <p>袋網には、鎖の錘<small>おもり</small>(約20kg)が取り付けられているので、航行中に舷外に落下して脇網と共に流出した場合、袋網と脇網の流出を1人で抑え込むことは困難であった。</p> <p>甲板員Aは、救命胴衣を着用していなかった。</p>

甲板員Aは、家族により死亡届が提出され、除籍された。
分析 乗組員等の関与 船体・機関等の関与 気象・海象等の関与 判明した事項の解析	あり なし なし 本船は、隠岐の島町島後東方沖において、底引き網の投入準備中、甲板員Aが、舷側ステップ上に置いた網の上に立ち、海中に落下しそうな袋網を手で抑えようとしたことから、落下する袋網に続いて流出を始めた脇網と一緒に落水し、死亡したものと考えられる。 甲板員Aは、袋網を海中に投下する役目を任されていたことから、海中に落下しそうな袋網を手で抑えようとしたものと考えられるが、袋網が海中に落下しそうな状況を明らかにすることはできなかった。 船長は、甲板員Aが袋網を海中に落下させて脇網と共に流したりすることが幾度かあったものの、細索で袋網を舷側に仮止めさせるなどして目的外の袋網の落下を防ぐ措置を指示していなかった可能性があると考えられる。
原因	本事故は、夜間、本船が、隠岐の島町島後東方沖において、底引き網の投入準備中、甲板員Aが、舷側ステップ上に置いた網の上に立ち、海中に落下しそうな袋網を手で抑えようとしたため、落下する袋網に続いて流出を始めた脇網と一緒に落水したことにより発生したものと考えられる。
参考	今後の同種事故等の再発防止及び被害の軽減に役立つ事項として、次のことが考えられる。 <ul style="list-style-type: none"> ・船長は、乗組員の落水防止に関する安全教育を実施すること。 ・救命胴衣を着用すること。
