船舶事故調査報告書

事故種類	衝突
発生日時	平成28年11月14日 07時10分ごろ
発生場所	境港 境港防波堤灯台から真方位323° 350m付近 (概位 北緯35° 33.3′ 東経133° 16.2′)
事故の概要	漁船第三千鳥丸は、西進中、また、プレジャーボート青竜丸は、錨泊中、両船が衝突した。 青竜丸は、船長が負傷し、船尾部外板の亀裂等を生じ、また、第三千鳥丸は、船首部外板に擦過傷を生じた。
事故調査の経過	平成28年12月5日、本事故の調査を担当する主管調査官（広島事務所）ほか1人の地方事故調査官を指名した。 原因関係者から意見聴取を行った。
事実情報 船種船名、総トン数 船舶番号、船舶所有者等 L×B×D、船質 機関、出力、進水等	A 漁船 第三千鳥丸、15トン SN2-2771（漁船登録番号）、有限会社共幸水産 19.95m×3.93m×1.75m、FRP ディーゼル機関、610.00kW、平成5年5月28日 第272-19069号（船舶検査済票の番号） B プレジャーボート 青竜丸、5トン未満 272-13511鳥取、個人所有 6.00m×1.95m×0.87m、FRP ガソリン機関（船外機）、44.10kW、昭和62年5月
乗組員等に関する情報	A 船長A 男性 54歳 一級小型船舶操縦士・特殊小型船舶操縦士・特定 免許登録日 昭和55年10月14日 免許証交付日 平成24年3月1日 (平成29年7月8日まで有効) 甲板員A 男性 39歳 一級小型船舶操縦士 免許登録日 平成27年3月31日 免許証交付日 平成27年3月31日 (平成32年3月30日まで有効) B 船長B 男性 70歳

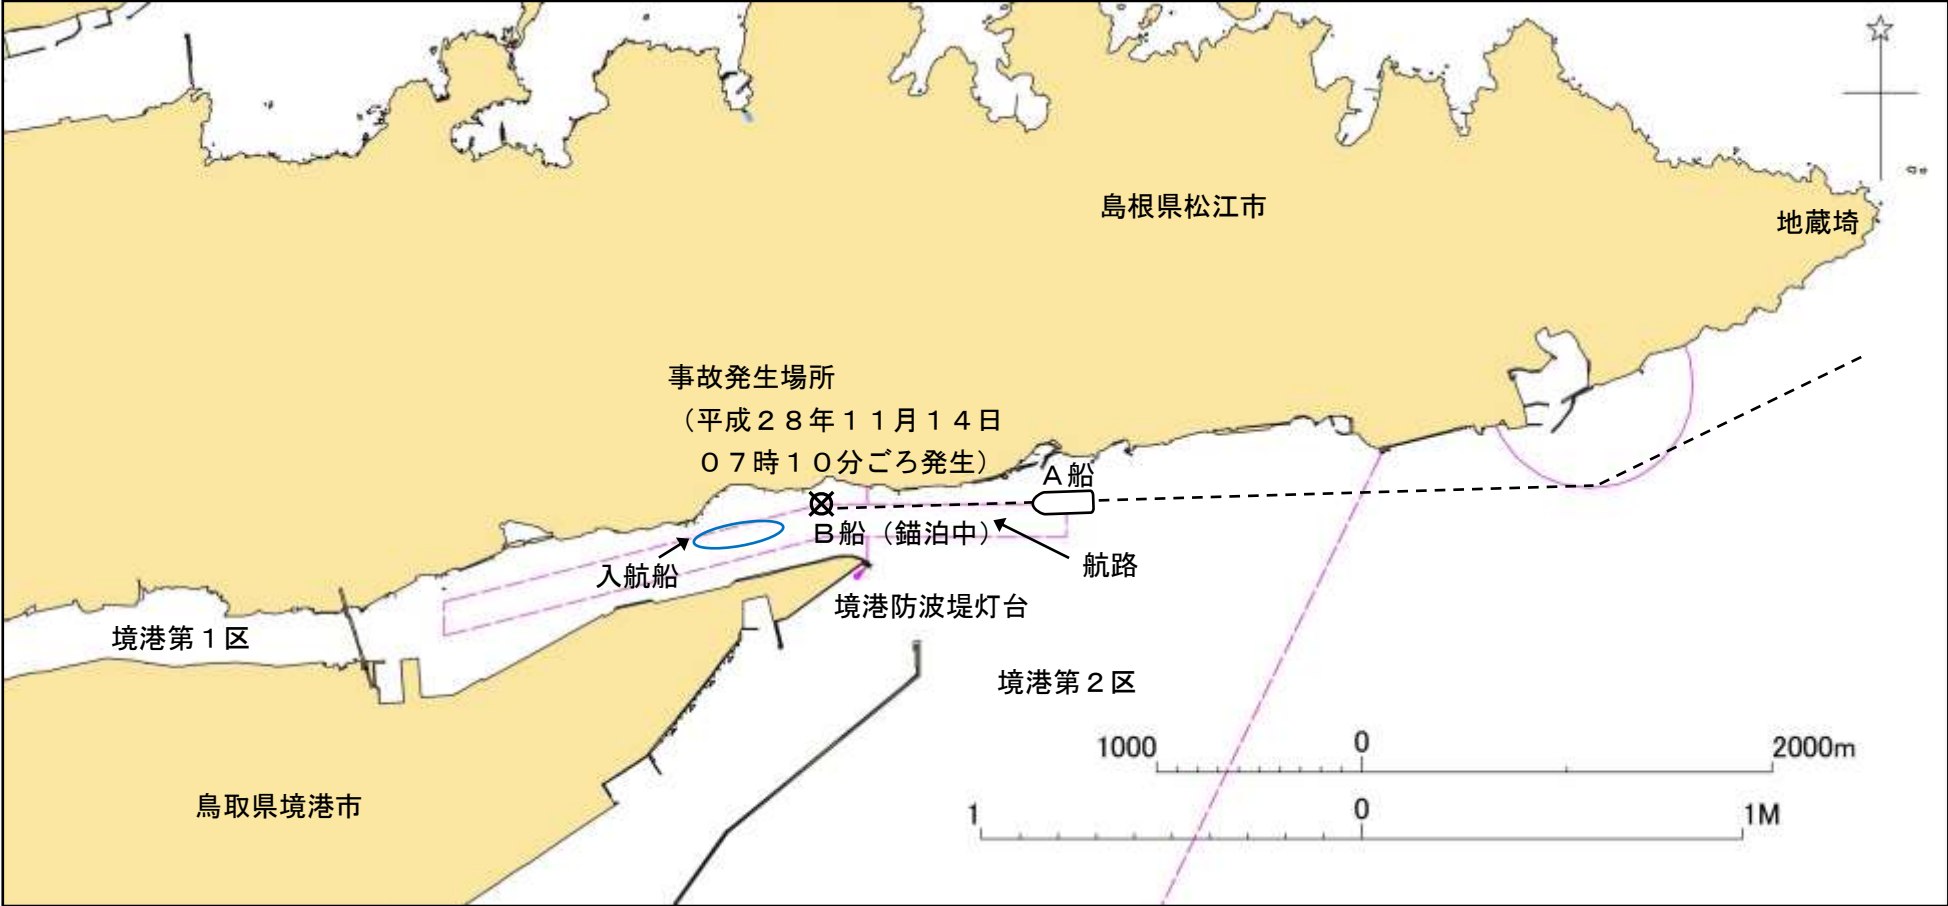
付図1 事故発生経過概略図

<p>二級小型船舶操縦士</p> <p>免許登録日 平成19年7月2日</p> <p>免許証交付日 平成24年5月23日</p> <p>(平成29年7月1日まで有効)</p>
死傷者等	<p>A なし</p> <p>B 重傷 1人(船長B)</p>
損傷	<p>A 船首部外板に擦過傷</p> <p>B 船尾部外板及び操舵区画に亀裂、オーニングの脱落等</p>
気象・海象	<p>気象：天気 曇り、風 なし、視界 良好</p> <p>海象：海上 平穏、潮汐 低潮時、水温 約18℃</p> <p>日出時刻：06時41分ごろ</p>
事故の経過	<p>A船は、船長A及び甲板員Aが乗り組み、操業を終えた後、揚錨機を修理する目的で、平成28年11月14日05時30分ごろ境港第1区に向けて島根県松江市地蔵崎北方沖の漁場を出発した。</p> <p>船長Aは、甲板員Aに対し、境港の入航前に起こすよう指示した後、操舵室後部のベッドで仮眠をとっていた。</p> <p>A船は、甲板員Aが、操舵室右舷側の操縦席に腰を掛けて単独で操船に当たり、境港の港口付近で、2そう船びき網漁の漁船が操業をしながら接近してきたので、同漁船を避けて約15ノットの対地速力で自動操舵により西進した。</p> <p>甲板員Aは、操業中の漁船が左舷側を通過した後、境港の航路の右側端寄りを航行中、左舷船首方の速力の遅い‘入航する貨物船及び漁船’（以下「入航船」という。）に数十mまで接近したので、入航船の接近状況に注意を向けていた。</p> <p>甲板員Aは、左舷船首方の入航船に注意を向けて境港の航路を航行中、07時10分ごろ、船体に衝撃を感じたので、直ちに機関を中立運転として周囲を確認したところ、至近にB船を認め、B船と衝突したことを知った。</p> <p>船長Aは、衝撃を感じて目を覚まし、操舵室から出る甲板員Aの後を追いつけて甲板上に出たところ、左舷船尾方に人が浮いているのを認めてB船と衝突したことを知り、海上保安庁に本事故の発生を通報した。</p> <p>B船は、船長Bが1人で乗り組み、境港の航路内で、船首を西方に向けて船外機を停止し、釣りをを行いながら錨泊していた。</p> <p>船長Bは、船尾方に向いて前部甲板の椅子に腰を掛け、振り返ってB船の左舷側を通過した入航船を見た後、ふと視線を戻したところ、船尾方至近にA船を認めた。</p> <p>B船は、船長Bが衝突の危険を感じて船縁をつかんでいたところ、B船の船尾部とA船の船首部とが衝突し、右舷側に転覆した。</p> <p>船長Bは、衝突の衝撃で落水し、船長A及び甲板員AによってA船</p>

<p>上に引き揚げられ、境港の岸壁に移送された後、救急車で病院に搬送され、約2か月間の入院加療を要する右環指屈筋腱断裂等と診断された。</p> <p>(付図1 事故発生経過概略図 参照)</p>
その他の事項	<p>A船は、中型まき網漁船団の灯船であった。</p> <p>甲板員Aは、平成26年ごろから船団の灯船に乗り組み、単独で操船に当たった経験があり、平成28年ごろからA船に乗り組んでいた。</p> <p>甲板員Aは、船長Aから境港の入航前に起こすよう指示を受けていたが、境港の港口付近で作業中の漁船や境港の航路内の入航船に注意を向けていたので、船長Aを起こす時機を失した。</p> <p>A船は、レーダー2台を備え、1台を1.5海里(M)レンジ、もう1台を0.75Mレンジで使用していた。</p> <p>船長Bは、平成19年ごろからB船の操船経験があり、年に約30回境港内で釣りを行っていた。</p> <p>船長Bは、本事故発生場所付近を頻繁に他船が航行することを知っていたが、これまでB船が釣りを行いながら錨泊していても、航行中の他船がB船を避けてくれていたので、危険を感じたことはなかった。</p> <p>船長Bは、本事故当時、錨泊場所が境港の航路内であることに気付いていなかった。</p> <p>船長Bは、ベスト型の救命胴衣を着用していた。</p>
分析 乗組員等の関与 船体・機関等の関与 気象・海象等の関与 判明した事項の解析	<p>A あり、B あり</p> <p>A なし、B なし</p> <p>A なし、B なし</p> <p>A船は、境港の航路を西進中、甲板員Aが、左舷船首方の入航船に注意を向け、前路の見張りを適切に行っていなかったことから、錨泊中のB船に気付かずに航行し、B船と衝突したものと考えられる。</p> <p>甲板員Aは、A船よりも速力が遅い入航船に数十mまで接近したことから、入航船の接近状況に注意を向けていたものと考えられる。</p> <p>B船は、境港の航路内で錨泊中、船長Bが、入航船を見ていて周囲の見張りを適切に行っていなかったことから、接近するA船に気付くのが遅れ、A船と衝突したものと考えられる。</p> <p>B船は、境港の航路内で錨泊してはならなかった。</p>

原因	<p>本事故は、境港の航路内において、A船が西進中、B船が錨泊中、甲板員A及び船長Bが、共に見張りを適切に行っていなかったため、両船が衝突したものと考えられる。</p>
参考	<p>今後の同種事故等の再発防止に役立つ事項として、次のことが考えられる。</p>

<ul style="list-style-type: none">・ 常時適切な見張りをを行うこと。・ 錨泊中であっても、接近する船舶に対しては、必要に応じて有効な音響信号により、注意喚起を行うこと。・ 港内においては、船長が操船指揮に当たること。
--	---
