船舶事故調査報告書

船種 船名 貨物船 CITY
IMO番号 9281140
総トン数 4,359トン

事故種類 乗揚
発生日時 平成28年1月10日 05時09分ごろ
発生場所 山形県酒田市酒田港付近
酒田灯台から真方位010° 2,260m付近
(概位 北緯38° 58.0' 東経139° 49.2')

平成29年8月24日
運輸安全委員会（海事部会）議決
委員長 中橋和博
委員 庄司邦昭（部会長）
委員 小須田 敏
委員 石川敏行
委員 根本美奈

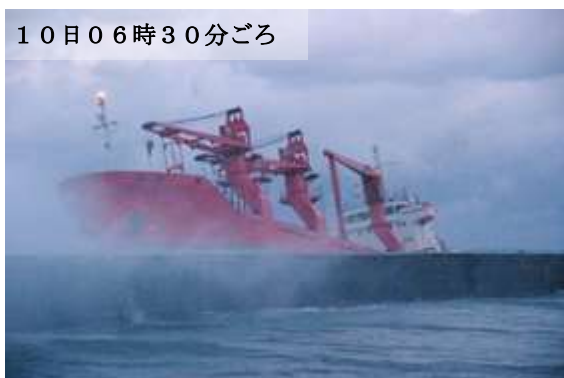
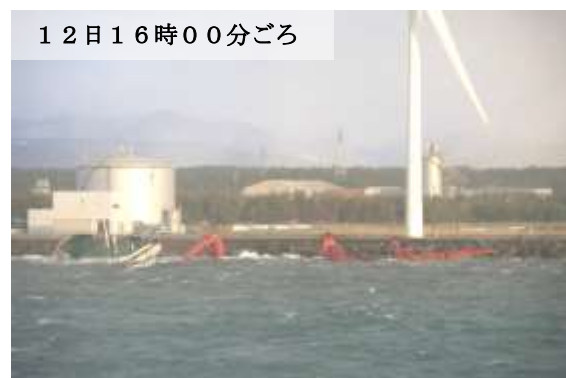
写真2.3 乗揚後の本船

船長の口述及びサルベージ会社の回答書によれば、本船は、船橋床面まで水没した後、1月18日ごろまでに船橋内部の設備、内装等が流失し、26日ごろまでに船橋が損壊して船体が二つに分断されるなどした。その後、サルベージ会社により解体、撤去された。(写真2.3参照)

- (1) 本船は、1月10日08時28分までには船橋床面まで水没する状況となり、18日ごろまでに船橋内部の設備、内装等が流失し、26日ごろまでに船橋が損壊して船体が二つに分断され、全損となった。
- (2) 本船は、その後、サルベージ会社により解体、撤去された。

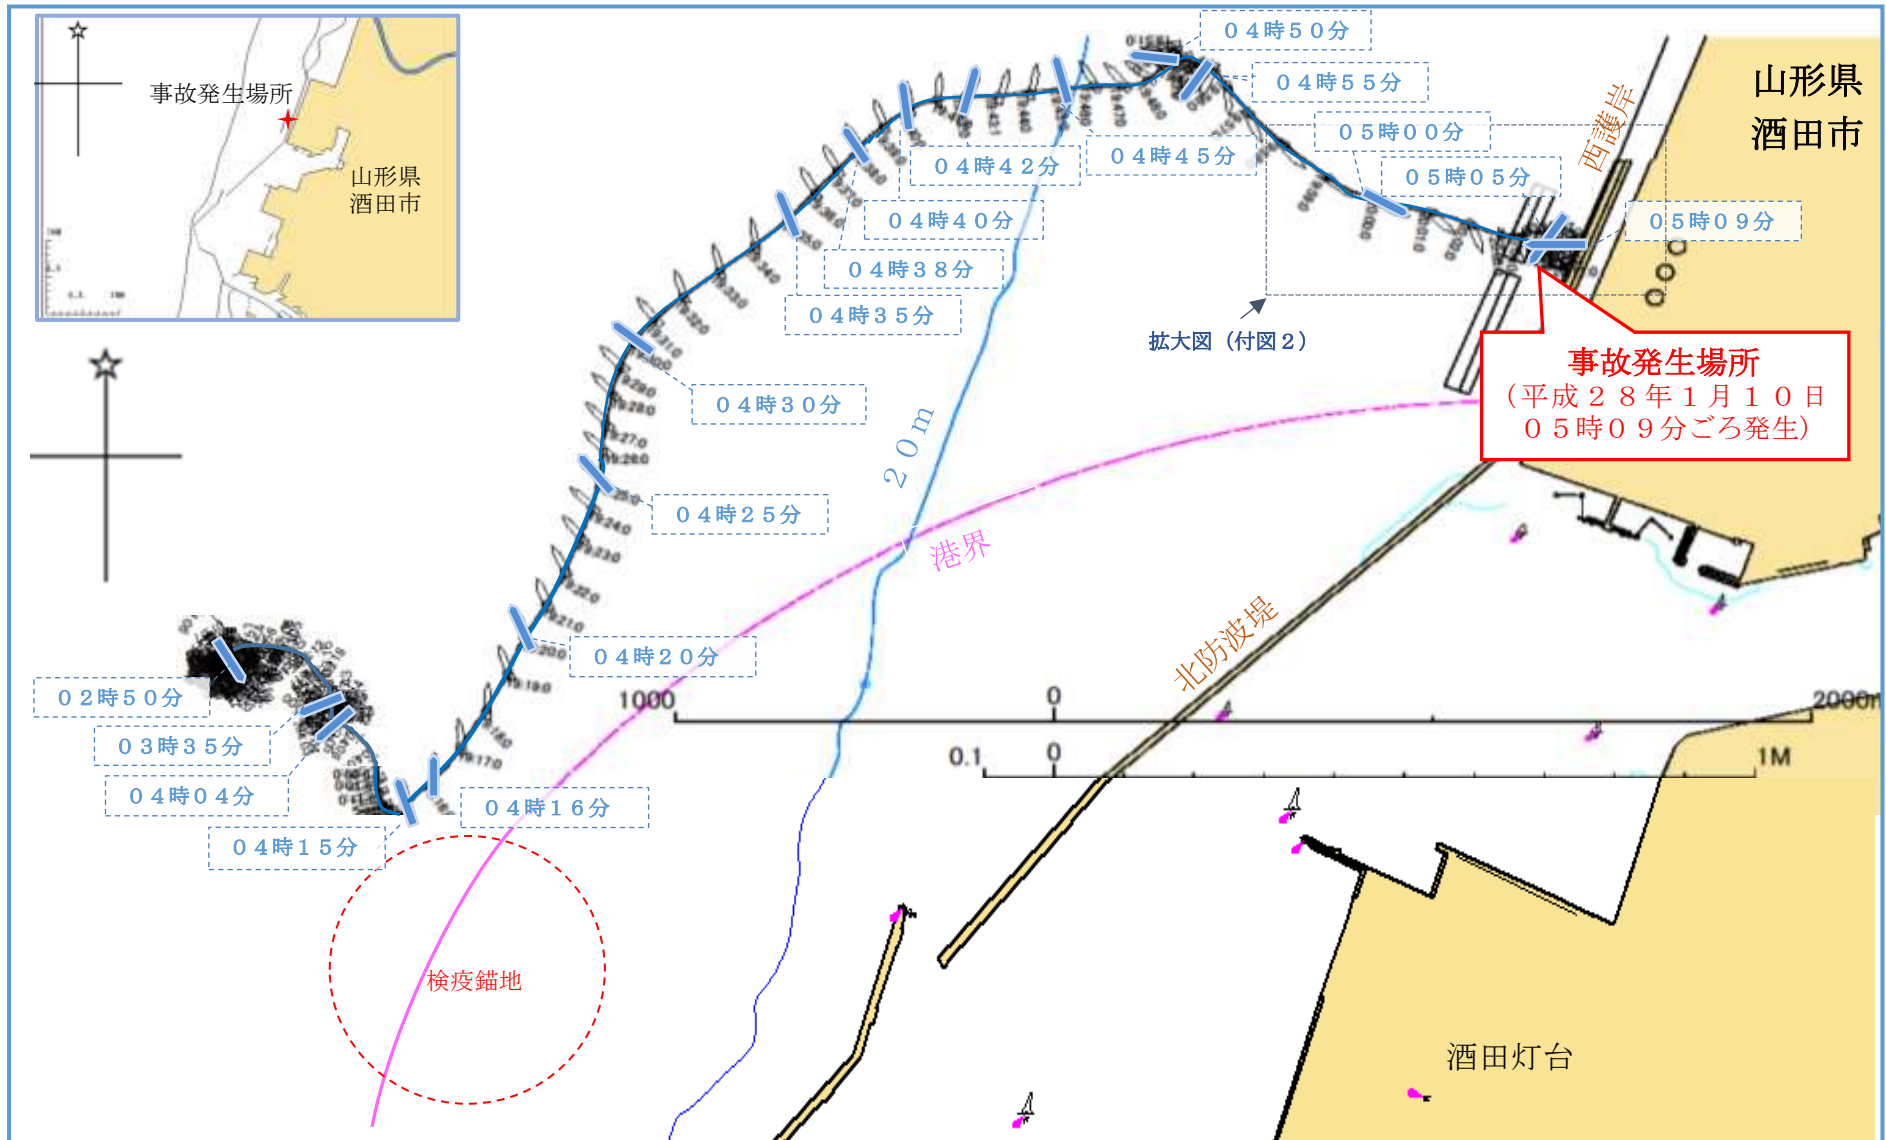
付図1 航行経路図

本船は、機関を使用しながら揚錨を開始し、錨が立錨となったころ、船長が全速力前進を指示したが、風波により陸岸方向へ圧流され始めた。

本船は、船長が、陸岸方向へ圧流されたことに危険を感じ、風上に船首を立てた姿勢で沖である北の方へ向かおうとしたが、風が強くて舵が効かず、風波により圧流されて思うように操船することができず、沖へ向かうことも、予定していた錨地に到達することもできなかった。

船長は、投錨して圧流に対抗しようと思い、主機を停止して後進にかけ、緊急に左舷錨を投下して錨鎖3節を伸出するよう指示したが、本船は、錨が効かず、東方への圧流が続いた。

本船は、船首が風下に圧流されて陸岸に向かう姿勢となって陸岸に接近し続け、船長が衝突及び乗揚を回避する目的で機関後進を指示したが、酒田港付近の西護岸の消波ブロック（以下「本件消波ブロック」という。）に乗り揚げた。

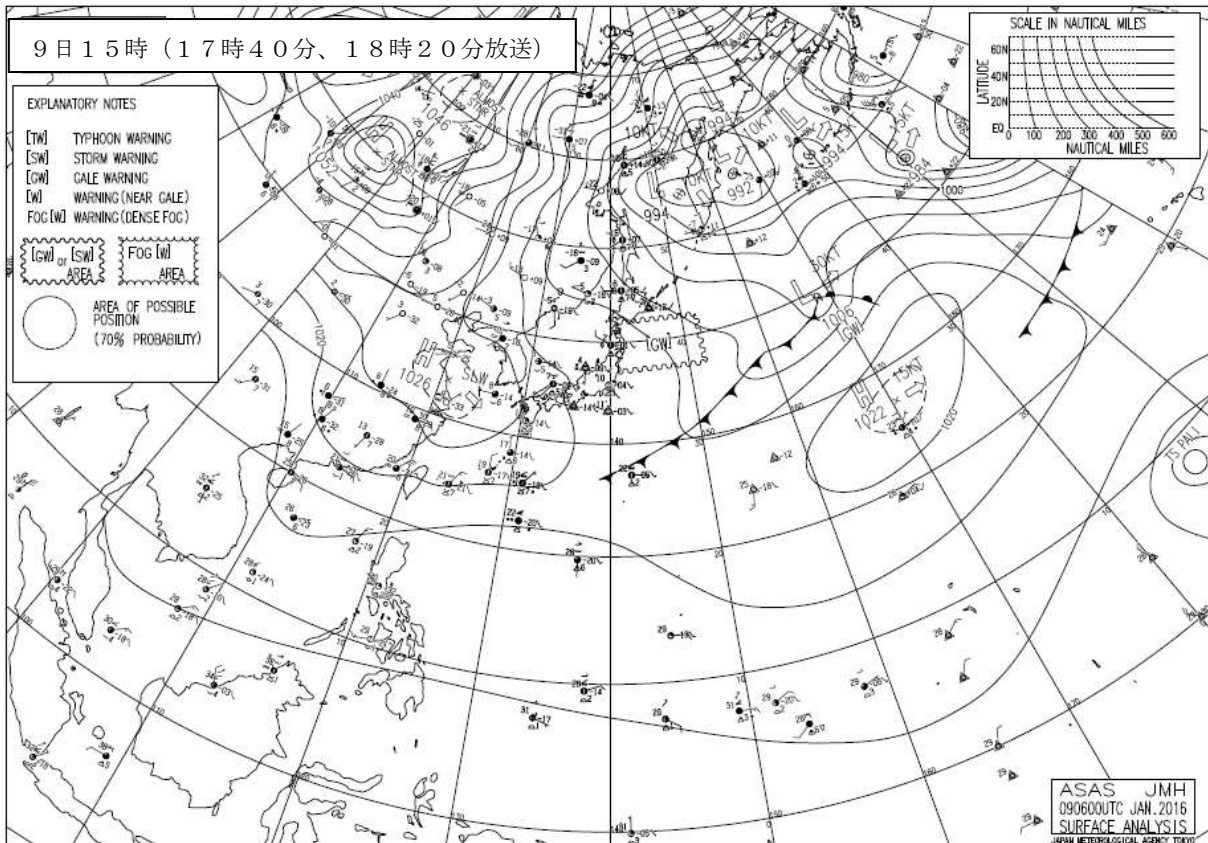
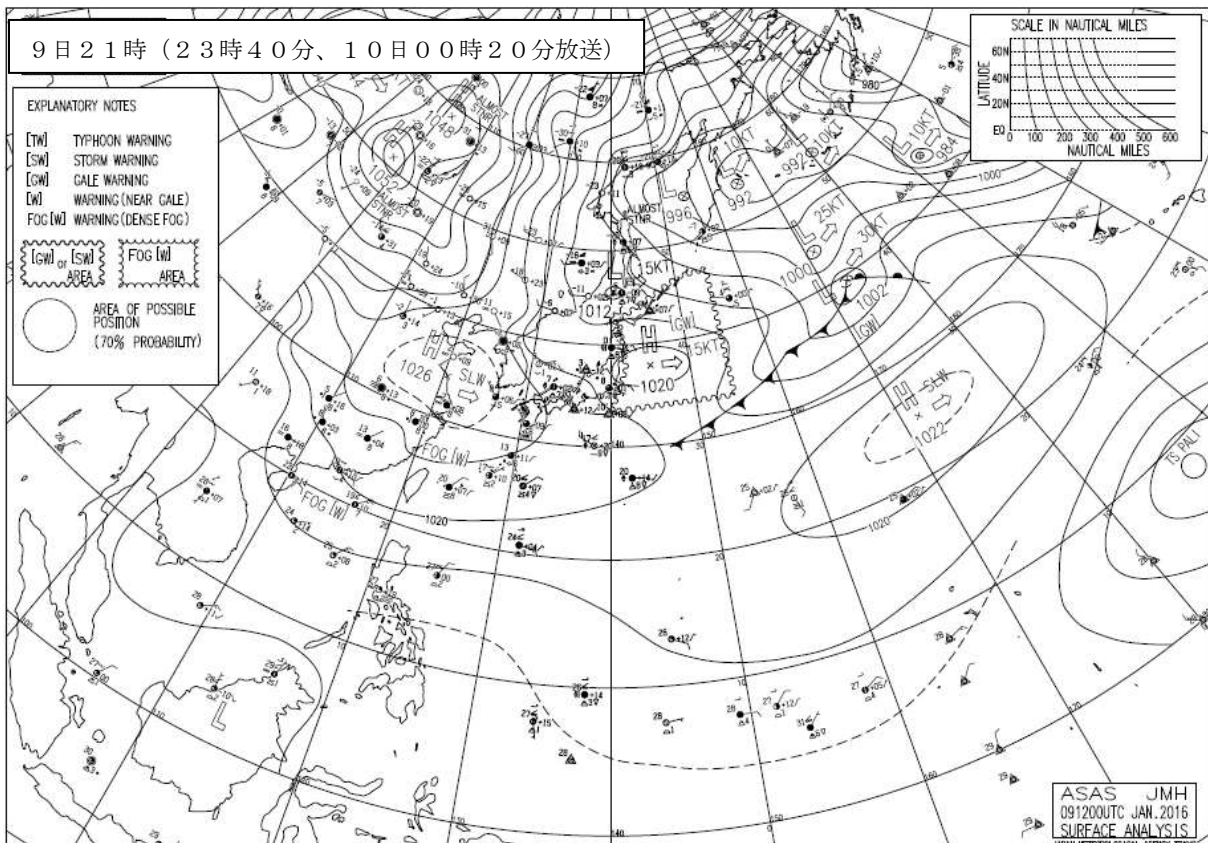
付図3 アジア太平洋地上解析図

船長は、本事故当時、アジア太平洋地上解析図及び沿岸波浪解析図を入手していたが、これらの解析図に天候の悪化を示す兆候はないと思っていた。

- (1) 船長は、気象FAXのうち、アジア太平洋地上解析図及び沿岸波浪解析図を入手していたが、これらの解析図に天候の悪化を示す兆候はないと思っていた。
- (2) 8日21時00分～9日21時00分及び9日09時00分～10日09時00分の沿岸波浪24時間予想図には、風向が南南東から北西に変わって強くなること、及び波高2.8mとなることが記載されていたが、本船は沿岸波浪24時間予想図を入手していなかった。
- (3) 本事故当時、酒田港を含む秋田沖には、最大風速が15m/sに達する見込みとの海上風警報が発表されており、二管本部が9日17時26分～10日00時04分の間VHFで4回にわたり、西の風が強まって最大風速は

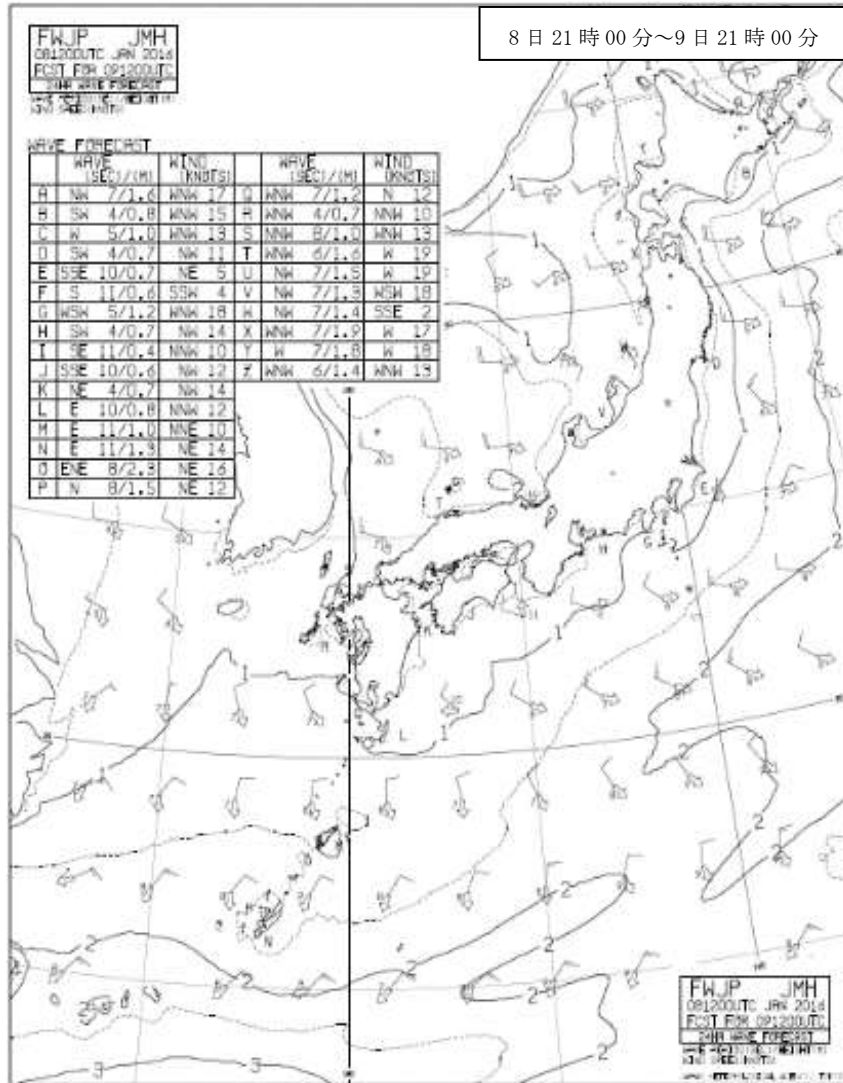
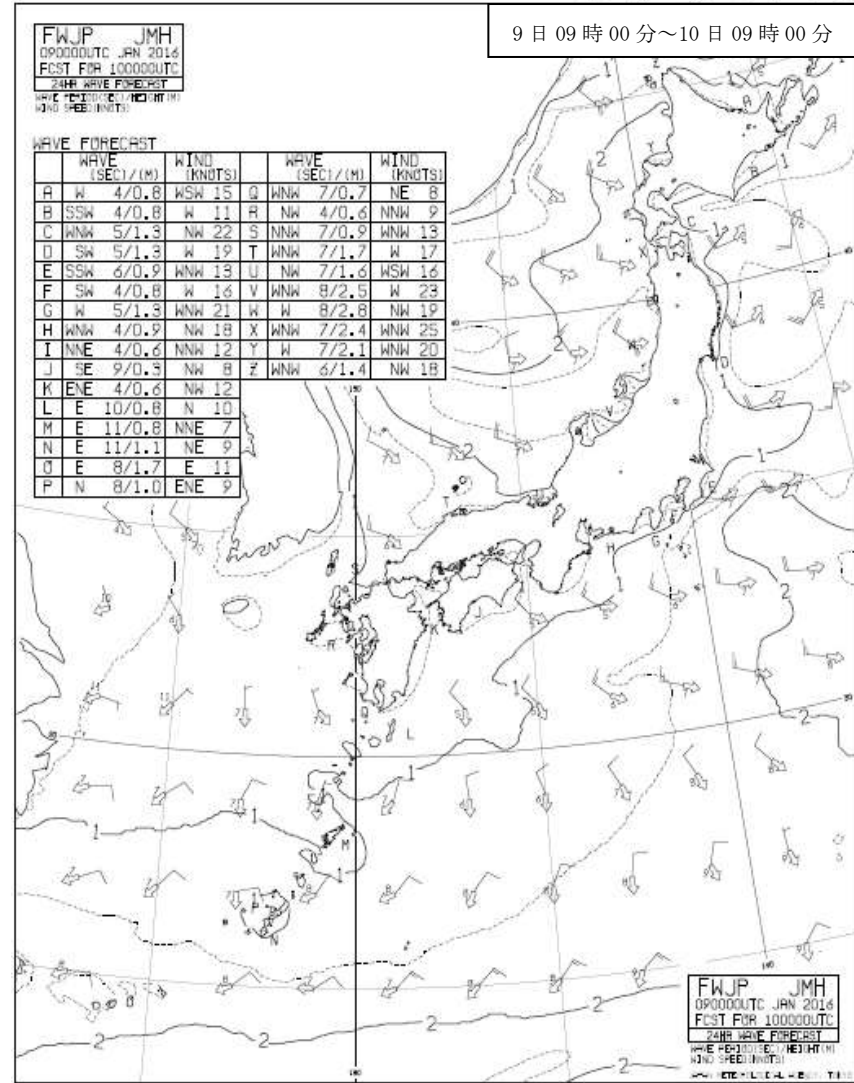
付図5 沿岸波浪24時間予想図

- ① 気象庁が発表した船舶向け天気図（以下「気象FAX」という。）のうち、1月9日15時00分及び21時00分（日本時間）のアジア太平洋地上解析図及び沿岸波浪解析図は、付図3及び付図4のとおりであった。
- ② 気象FAXのうち、1月8日21時00分～9日21時00分及び9日09時00分～10日09時00分（日本時間）の沿岸波浪24時間予想図（FWJP24）によれば、酒田港沖（W地点）の8日21時00分から10日09時00分までの風及び波の予想値は、次のとおりであった。

日時	風向	風速	波向	波周期	有義波高
8日21時00分～ 9日21時00分	南南東	2kn (約1.0m/s)	北西	7秒	1.4m
9日09時00分～ 10日09時00分	北西	1.9kn (約0.8m/s)	北西	8秒	2.8m
