船舶事故調査報告書

事故種類	衝突
発生日時	平成28年11月12日 17時50分ごろ
発生場所	大分県大分市大分港北方沖検疫錨地 大分港日吉原泊地北防波堤北灯台から真方位008° 1,340m 付近 （概位 北緯33° 16.4′ 東経131° 46.1′）
事故の概要	貨物船DONGMYUNG HOPEは、錨泊中、また、プレジャーボート竜美丸は、西進中、両船が衝突した。 竜美丸は、船長が死亡し、船首部に圧壊を生じ、また、DONGMYUNG HOPE は、左舷船尾部外板に擦過傷を生じた。
事故調査の経過	平成28年11月14日、本事故の調査を担当する主管調査官（門司事務所）ほか1人の地方事故調査官を指名した。 原因関係者から意見聴取を行った。
事実情報 船種船名、総トン数 船舶番号、船舶所有者等 L×B×D、船質 機関、出力、進水等	A 貨物船 DONGMYUNG HOPE（大韓民国籍）、1,994トン 9115602（IMO番号）、DONGMYUNG SHIPPING CO., LTD. 82.00m×13.80m×7.40m、鋼 ディーゼル機関、1,471kW、1995年1月20日 B プレジャーボート 竜美丸、4.1トン OT3-36547（漁船登録番号）、個人所有 11.39m（Lr）×2.88m×0.97m、FRP ディーゼル機関、302kW（動力漁船登録票による）、平成 19年3月8日 第294-23576号（船舶検査済票の番号）
乗組員等に関する情報	A 船長A（大韓民国籍） 男性 61歳 二級航海士免状（大韓民国発給） 交付年月日 2016年1月12日 （2021年7月2日まで有効） 航海士A（大韓民国籍） 男性 60歳 三級航海士免状（大韓民国発給） 交付年月日 2016年4月12日

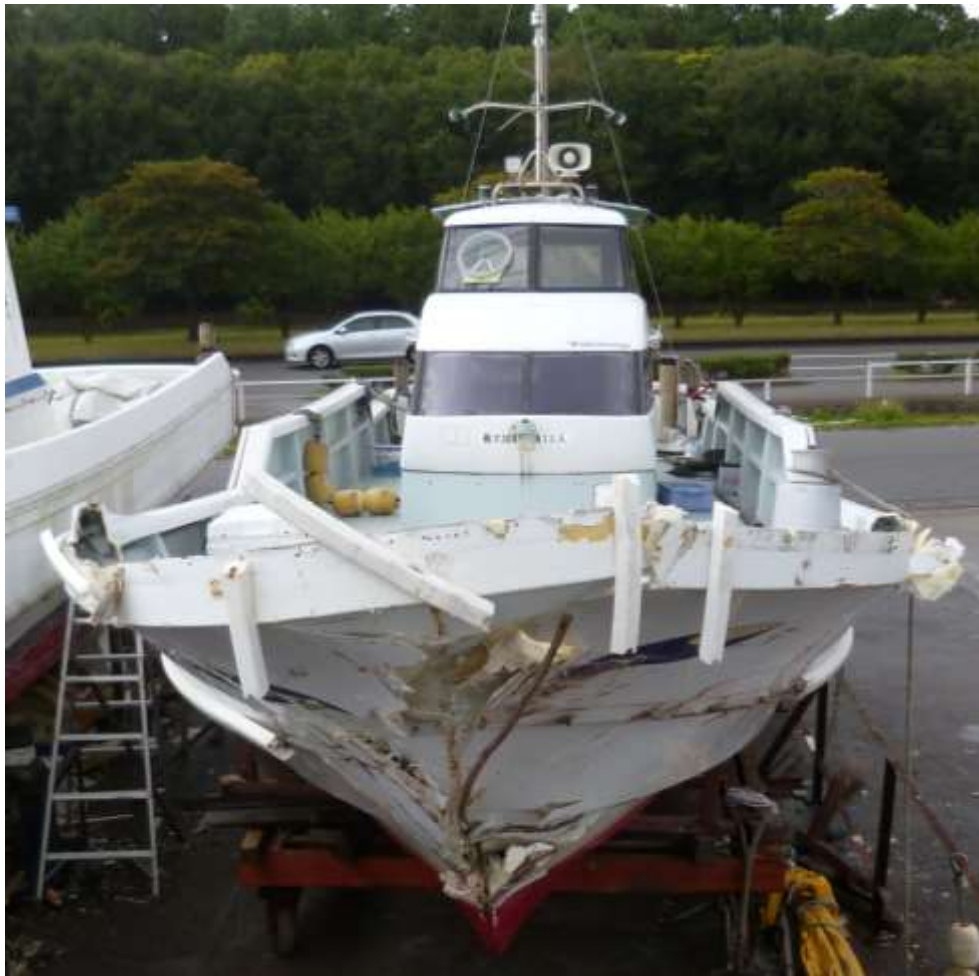
写真1 B船の損傷状況

<p>(2021年4月25日まで有効)</p> <p>B 船長B 男性 67歳</p> <p>一級小型船舶操縦士・特殊小型船舶操縦士・特定</p> <p>免許登録日 平成19年11月20日</p> <p>免許証交付日 平成24年10月31日</p> <p>(平成29年11月21日まで有効)</p>
死傷者等	死亡 1人(船長B)
損傷	A 左舷船尾部外板に擦過傷 B 船首部に圧壊
気象・海象	気象：天気 曇り、風向 南、風力 3、視程 約1km 日没時刻 17時13分 海象：海上 平穏
事故の経過	<p>A船は、船長A及び航海士Aほか9人(大韓民国籍3人、ミャンマー連邦共和国籍6人)が乗り組み、空倉の状態、積荷役待機のため、平成28年11月11日22時20分ごろ大分港外に右舷錨を投じて錨鎖7節を伸出し、錨泊を開始した。</p> <p>A船は、航海士Aが、12日16時00分ごろから停泊当直につき、レーダーを0.75海里(M)レンジのヘッドアップ表示として見張りに当たり、日没後、船首及び船尾に錨泊中を示す灯火を表示し、甲板を照明する作業灯を点灯した。</p> <p>A船は、航海士Aが、左舷正横少し後方0.7MにB船の両舷灯及び白灯1個を認め、B船がA船に接近する態勢であることを知り、B船に注意を促そうと、汽笛で短音を連続吹鳴し、昼間信号灯でB船を照射して注意喚起を行ったものの、17時50分ごろ船首が南西方を向いた状態で、その左舷船尾部とB船の船首部とが衝突した。</p> <p>B船は、船長Bが1人で乗り組み、知人1人(以下「同乗者B」という。)を乗せ、12日05時00分ごろ大分県津久見市沖無垢島^{おきむく}東方沖の釣り場に向けて大分市家島の小中島川^{おなかしま}右岸の係留地を出航した。</p> <p>B船は、目的地に至り、豊後水道を移動しながら釣りを行った後、17時30分ごろ大分市高島付近の釣り場を発して帰航を開始し、両舷灯、白色全周灯及び船尾灯を表示して約25ノット(kn)の速力(対地速力、以下同じ。)で西進中、A船と衝突した。</p> <p>同乗者Bは、操舵室左舷船尾の出入口付近にいたところ、A船に気付き、船長Bに向かって危ないと叫んでその場にしゃがんだ直後、衝突のショックを感じた。</p> <p>同乗者Bは、衝突後、海上保安庁に本事故の発生を通報した。</p> <p>船長Bは、来援した海上保安庁の巡視艇で大分港へ運ばれ、救急車で病院に搬送されたが、死亡が確認された。</p>
