## 船舶事故調査報告書

事故種類	乗揚
発生日時	平成28年12月24日 06時30分ごろ
発生場所	鹿児島県薩摩川内市上甕島冠埼沿岸 里埼灯台から真方位005.5° 1,485m付近 （概位 北緯31°51.0′ 東経129°55.9′）
事故の概要	漁船寿恵丸は、南進中、冠埼沿岸の浅瀬に乗り揚げた。 寿恵丸は、甲板員1人が負傷し、船首部船底外板に破口を生じた。
事故調査の経過	平成29年3月30日、本事故の調査を担当する主管調査官（門司事務所）ほか1人の地方事故調査官を指名した。 原因関係者から意見聴取を行った。
<b>事実情報</b> 船種船名、総トン数 船舶番号、船舶所有者等 L×B×D、船質 機関、出力、進水等	漁船 寿恵丸、4.9トン KG3-31538（漁船登録番号）、個人所有 12.75m(Lr)×2.90m×0.83m、FRP ディーゼル機関、404.50kW、昭和61年3月13日 第295-36010号（船舶検査済票の番号）
乗組員等に関する情報	船長 男性 74歳 一級小型船舶操縦士・特殊小型船舶操縦士・特定 免許登録日 昭和50年11月28日 免許証交付日 平成26年10月1日 （平成32年5月16日まで有効） 甲板員 男性 60歳
死傷者等	重傷 1人（甲板員）
損傷	船首部船底外板に破口
気象・海象	気象：天気 晴れ、風向 西、風力 2、視界 良好 海象：海上 平穏、潮汐 下げ潮の初期 日出時刻：07時15分ごろ
事故の経過	本船は、船長及び甲板員1人が乗り組み、上甕島射手埼南南西方沖約400mの漁場における刺し網漁の操業を終え、レーダーとGPSプロッターの画面で船位を確認しながら、平成28年12月24日06時20分ごろ手動操舵で冠埼を西方に約250m離すように針路を定め、県薩摩川内市里港に向けて帰航を開始した。 船長は、作業灯を消灯し、操舵室内中央の操縦席に腰を掛け、周囲

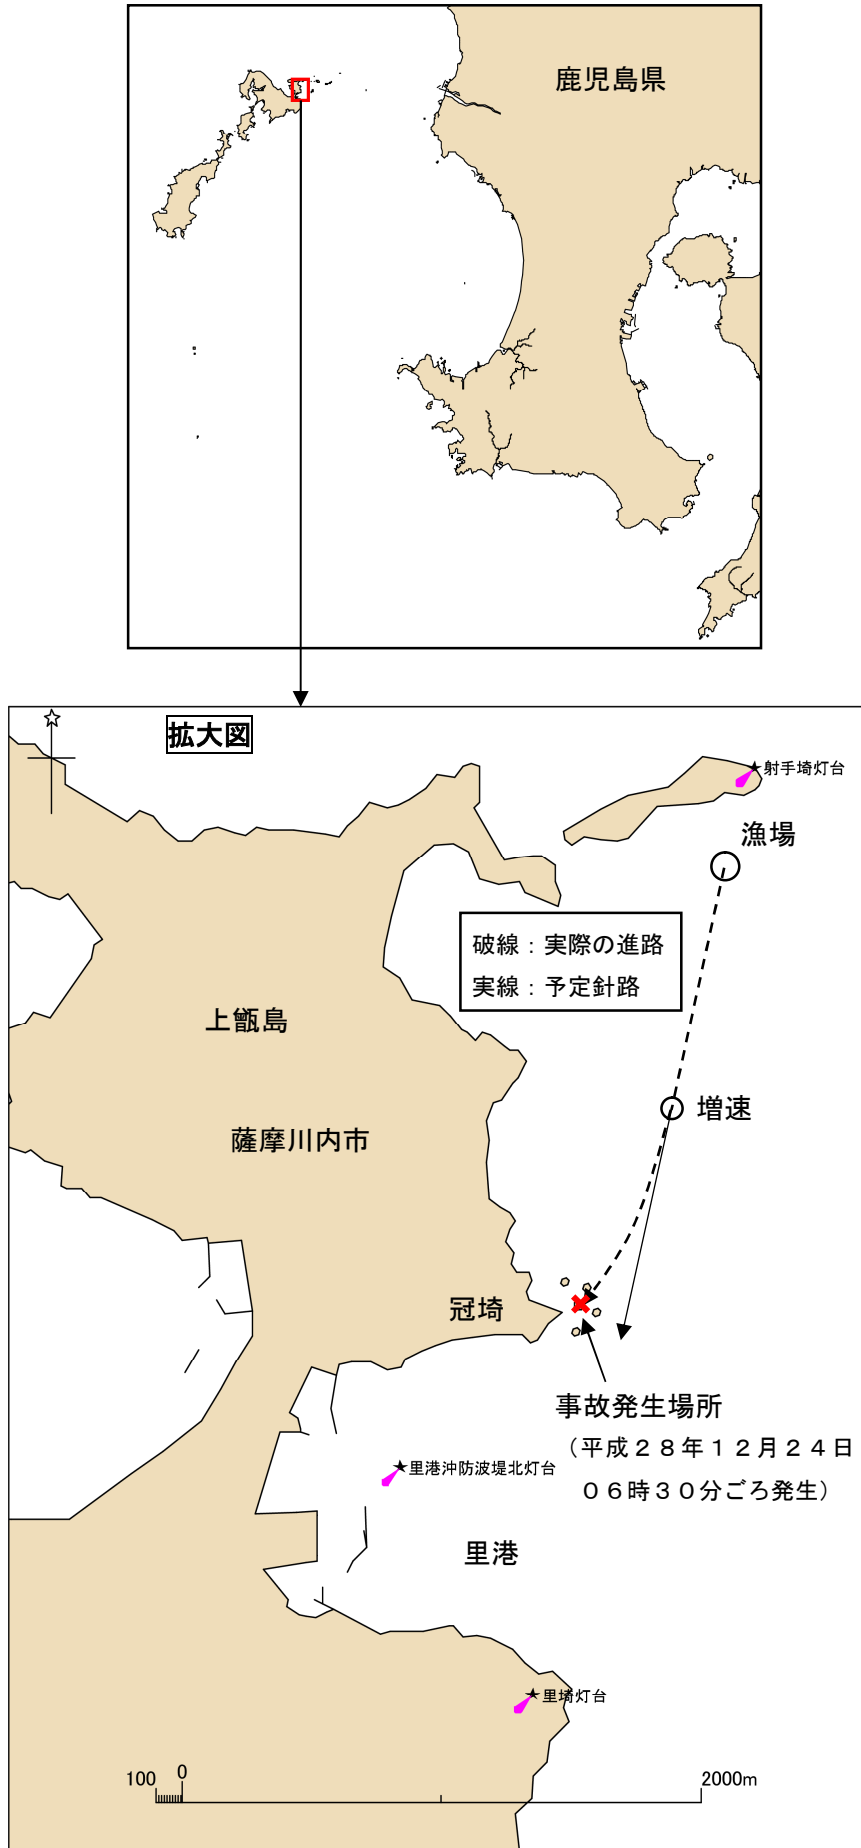
付図1 事故発生経過概略図

<p>に目が慣れるまで5～6ノット（kn）の速力（対地速力、以下同じ。）で航行した後、約10knに増速した。</p> <p>船長は、増速を始めた頃、レーダーとGPSプロッターの画面で船位を確認し、無線で僚船が知らせる漁の様態を聞きながら、手動操舵のまま、舵中央の状態で行っていたところ、06時30分ごろ衝撃を感じ、本船が浅瀬に乗り揚げたことに気付いた。</p> <p>船長は、急いで機関を後進運転としたところ、離礁したので、本船を後退させ、甲板員の様子を見に船首部へ移動したところ、甲板員が額から出血して伏せた状態で意識を失っているのを認め、無線により僚船に本事故の発生を知らせるとともに、救急車を要請しながら帰港した。</p> <p>甲板員は、救急車で診療所に搬送されたのち、串木野港に運ばれて病院に搬送され、頸髄損傷、硬膜外血腫及び前頭骨骨折と診断された。</p> <p>（付図1 事故発生経過概略図 参照）</p>
<p>その他の事項</p>	<p>本船の喫水は、船首約0.4m、船尾約1.0mであった。</p> <p>船長は、夜間、上甕島北側の海域から里港に帰港する際は、レーダー及びGPSプロッターの画面を見て、冠埼を西方に約250m離して航行しており、本事故当時も同じ程度の離岸距離で航行する予定であった。</p> <p>船長は、増速後、無線で僚船が知らせる漁の様態に注意を向け、レーダー及びGPSプロッターの画面を見ていたものの、船位を確認していなかったと本事故後に思った。</p> <p>甲板員は、船首部で前方を向いて立った状態で、網の手入れを行っていたところ、乗揚の衝撃で転倒して負傷した。</p>
<p><b>分析</b></p> <p>乗組員等の関与</p> <p>船体・機関等の関与</p> <p>気象・海象等の関与</p> <p>判明した事項の解析</p>	<p>あり</p> <p>なし</p> <p>なし</p> <p>本船は、冠埼東方沖を南進中、船長が、無線で僚船が知らせる漁の様態に注意を向け、レーダー及びGPSプロッターで船位の確認を適切に行っていなかったことから、いつしか舵を右に取った状態となり、右転しながら冠埼に接近していることに気付かずに航行し、冠埼近くの浅瀬に乗り揚げたものと考えられる。</p>

<p><b>原因</b></p>	<p>本事故は、夜間、本船が、冠埼東方沖を南進中、船長が、無線で僚船が知らせる漁の様態に注意を向け、レーダー及びGPSプロッターで船位の確認を適切に行わなかったため、右転しながら冠埼に接近していることに気付かずに航行し、冠埼近くの浅瀬に乗り揚げたものと考えられる。</p>
<p><b>参考</b></p>	<p>今後の同種事故等の再発防止に役立つ事項として、次のことが考え</p>

<p>られる。</p> <ul style="list-style-type: none"><li>・レーダー及びGPSプロッターを有効に活用し、船位の確認を適切に行うこと。</li><li>・沿岸付近を航行する際は、十分な離岸距離をとること。</li></ul>
--	--
