船舶事故調査報告書

平成29年9月7日
 運輸安全委員会（海事専門部会）議決
 委員 庄 司 邦 昭（部会長）
 委員 小須田 敏
 委員 根 本 美 奈

事故種類	衝突
発生日時	平成29年5月23日 04時40分ごろ
発生場所	長崎県五島市栄螺島西方沖 福江港3号防波堤北灯台から真方位105° 1.7海里付近 （概位 北緯32° 41.6′ 東経128° 53.3′）
事故の概要	漁船竜道丸は、西北西進中、また、漁船清漁丸は、漂泊中、両船が衝突した。 清漁丸は、船長が負傷し、船尾部外板の圧壊等を生じ、また、竜道丸は、左舷船首部外板に破口等を生じた。
事故調査の経過	平成29年5月24日、本事故の調査を担当する主管調査官（長崎事務所）ほか1人の地方事故調査官を指名した。 原因関係者から意見聴取を行った。
事実情報 船種船名、総トン数 船舶番号、船舶所有者等 L×B×D、船質 機関、出力、進水等	A 漁船 竜道丸、4.4トン NS3-401621（漁船登録番号）、個人所有 11.16m (Lr) × 2.62m × 0.84m、FRP ディーゼル機関、169.17kW、平成2年2月18日 第292-35496号（船舶検査済票の番号） B 漁船 清漁丸、3.13トン NS3-66376（漁船登録番号）、個人所有 8.15m (Lr) × 2.10m × 0.76m、プラスチック、木 ディーゼル機関、漁船法馬力数40、昭和54年11月12日
乗組員等に関する情報	A 船長A 男性 57歳 一級小型船舶操縦士・特殊小型船舶操縦士・特定 免許登録日 昭和58年7月22日 免許証交付日 平成26年7月16日 （平成32年2月14日まで有効） B 船長B 男性 79歳 一級小型船舶操縦士・特殊小型船舶操縦士・特定 免許登録日 昭和50年8月12日 免許証交付日 平成27年4月17日 （平成32年4月25日まで有効）
死傷者等	A なし

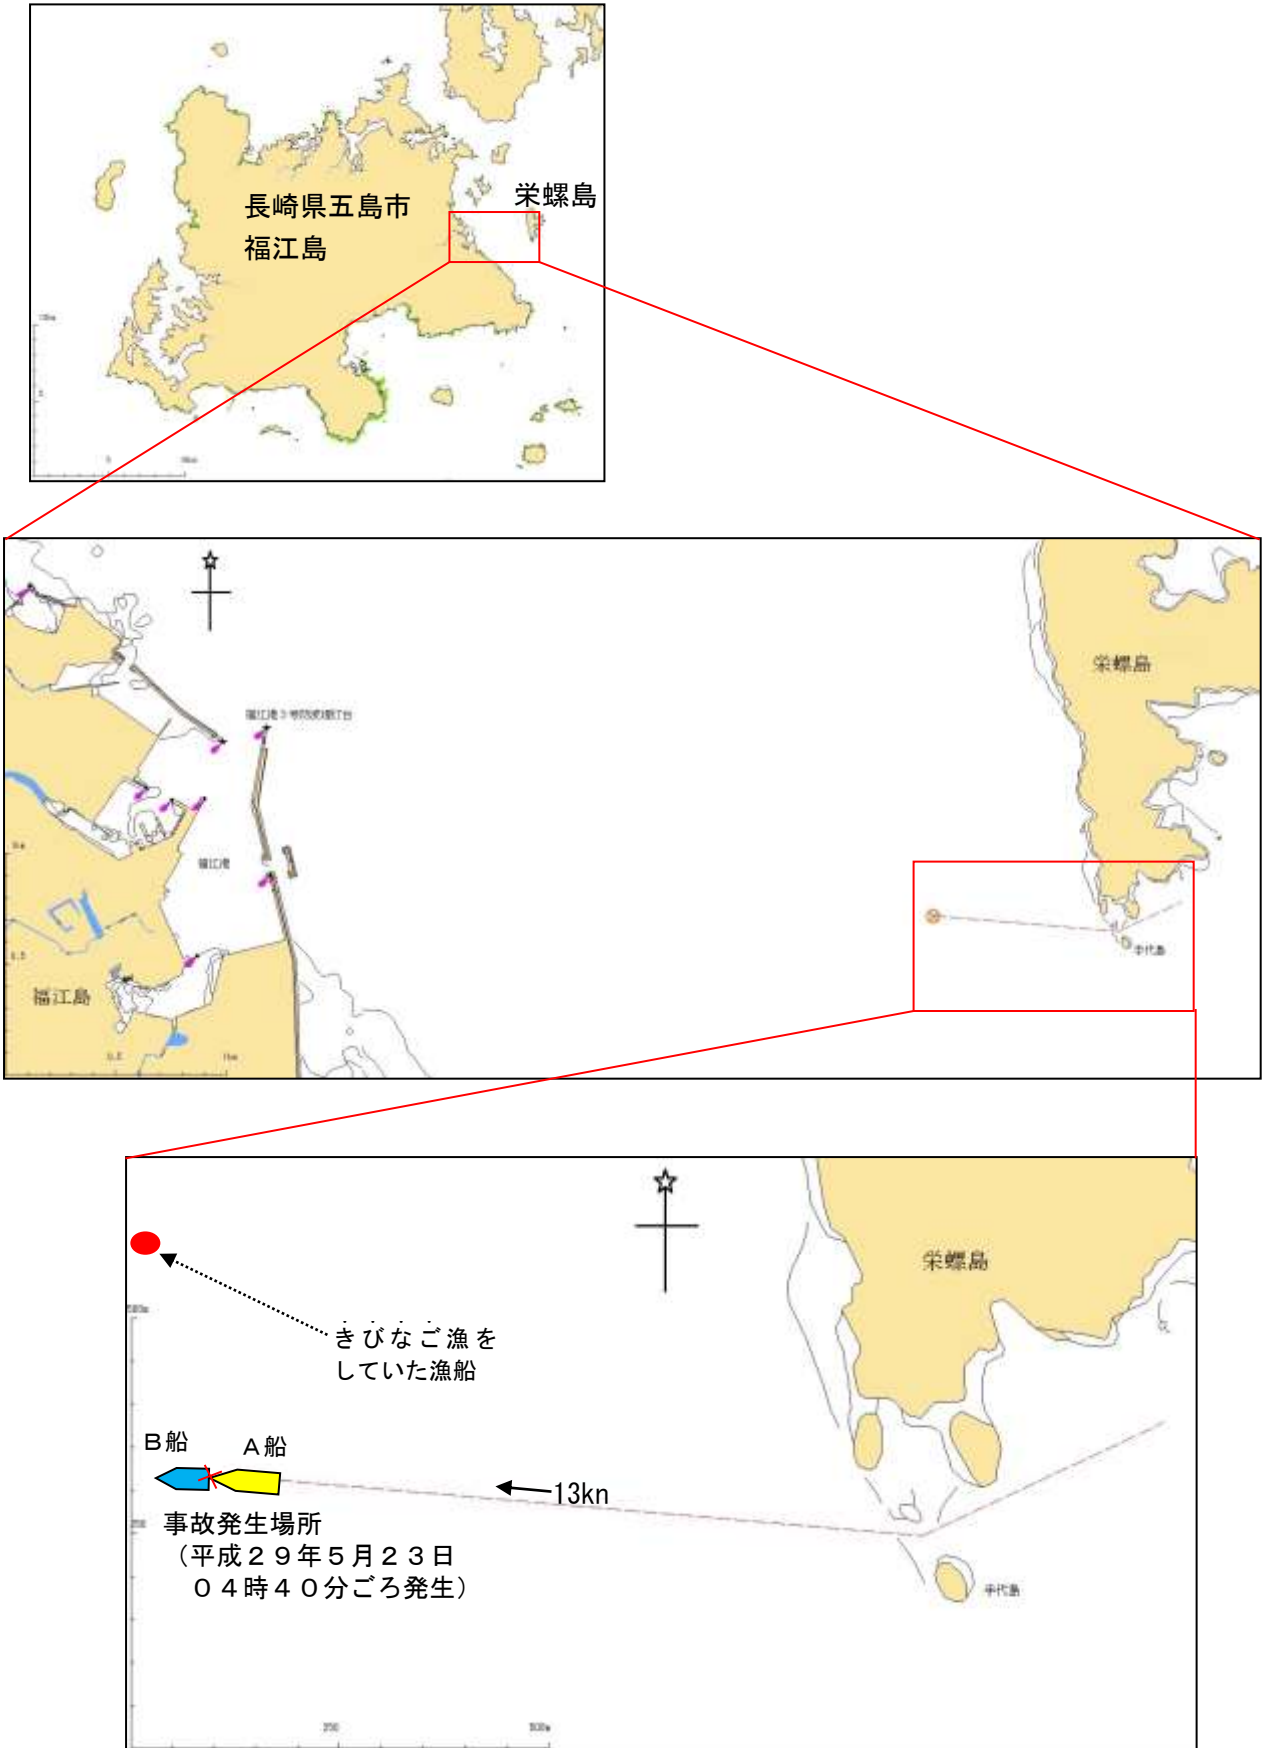
付図1 事故発生経過概略図

B 軽傷 1人（船長B）
損傷	A 左舷船首部外板に破口及び擦過傷 B 船尾部外板に圧壊、操舵機に破損
気象・海象	気象：天気 晴れ、風 なし、視界 良好 海象：海上 平穏 日出時刻：05時21分ごろ 月出時刻：03時26分ごろ、月齢：26.6
事故の経過	<p>A船は、船長Aが1人で乗り組み、錨泊して行っていた一本釣り漁を終え、集魚灯を消灯して法定灯火を表示し、揚錨後にレーダーの電源を入れ、五島市福江港に向けて手動操舵で栄螺島東方沖を出発した。</p> <p>船長Aは、13ノット（kn）の対地速力で栄螺島と手代島の間を抜けてから福江港に向かう針路に定め、西北西進中、右舷船首方にきびなご漁を行う漁船の集魚灯を認めて気にして見たが、目視でそれ以外の他船は認められなかったため、前路には他船がいないと思い、航行を続けた。</p> <p>A船は、栄螺島西方沖を西北西進中、船長Aが、出発から3分間程度経過した平成29年5月23日04時40分ごろ、衝撃を感じ、何かにぶつかったと思い、Uターンをして戻ったところ、B船を認め、衝突したことを知った。</p> <p>船長Aは、B船に接近し、船長Bに負傷等の有無を確認した後、えい航する旨を伝え、A船に積んでいたロープでB船とつなぎ、福江港へ向かった。</p> <p>B船は、船長Bが1人で乗り組み、栄螺島西方沖において、マスト灯及び両色灯を表示し、操舵スタンド内に設けられた照明及び右舷ブルワークに取り付けた傘付きの照明灯を点け、主機を停止し、船首を西北西方に向け、はえ縄漁の仕掛けを準備しながら漂泊していた。</p> <p>B船は、船長Bが、船尾方に体を向け、下を向いて仕掛けに餌を取り付ける作業中、他船の機関音に気付いて顔を上げたところ、目前にA船が迫っており、間もなく、B船の船尾部とA船の船首部とが衝突した。（写真2参照）</p>

<p>写真2 漂泊時の船長Bの位置、体勢及び船体損傷状況</p> <p>船長Bは、衝突の衝撃で甲板上に転倒した。</p> <p>B船は、A船にえい航され、福江港の棧橋に着棧した。</p> <p>船長Bは、自宅に戻った後、病院で診察を受け、左側頭部打撲等と診断された。</p> <p>(付図1 事故発生経過概略図 参照)</p>
<p>その他の事項</p>	<p>A船は、13knの対地速力で航行すれば、船首が浮上するものの、水平線が見え、死角が生じる状態ではなかった。</p> <p>船長Aは、ふだん、航行を開始する際はレーダーの電源を入れてから揚錨作業を行っていたが、本事故当時は、揚錨後にレーダーの電源を入れた。</p> <p>A船に設置されたレーダーの取扱説明書によれば、電源を入れてから起動するまでに2分30秒が必要であり、本事故当時には起動していなかった。</p> <p>船長Aは、本事故当時の海上は暗く、目視で灯火を表示していない他船を視認するのは困難な状況だと感じていた。</p> <p>B船は、本事故当時、マスト灯及び両色灯を表示していたが、船尾灯は表示されていなかった。</p> <p>船長Bは、B船の灯火設備を購入当初から変更していなかった。</p> <p>船長Bは、本事故当時、夜が明けていたので、付近を航行する他船が、目視でもB船を確認できるだろうと思っていた。</p> <p>船長Bは、甲板上で、はえ縄漁の仕掛けに餌を付けていたので、周囲の見張りを行っていなかった。</p>
<p>分析</p> <p>乗組員等の関与</p> <p>船体・機関等の関与</p> <p>気象・海象等の関与</p> <p>判明した事項の解析</p>	<p>A あり、B あり</p> <p>A あり、B あり</p> <p>A なし、B なし</p> <p>A船は、船長Aが、栄螺島西方沖を西北西進中、レーダーによる見</p>

<p>張りを行っていなかったことから、B船に気付かずに航行し、B船と衝突したものと考えられる。</p> <p>船長Aは、レーダー画面を確認できない状態であったこと、及びB船に船尾灯の表示がなかったことから、衝突するまでB船の存在に気が付かなかった可能性があると考えられる。</p> <p>B船は、栄螺島西方沖で船首を西北西に向けて漂泊中、船長Bが、仕掛けに餌を取り付けており、周囲の見張りを行っていなかったことから、A船が目前に接近するまで気付かなかったものと考えられる。</p> <p>B船は、船尾灯を表示していなかったことから、夜間航行をしてはならなかった。</p>
原因	<p>本事故は、日出前の薄明時、栄螺島西方沖において、A船が、西北西進中、B船が漂泊中、船長Aが見張りを適切に行っていなかったため、B船に気付かずに航行し、また、船長Bが見張りを行っていなかったため、接近するA船に気付かず、両船が衝突したものと考えられる。</p>
参考	<p>今後の同種事故等の再発防止に役立つ事項として、次のことが考えられる。</p> <ul style="list-style-type: none"> ・ 常時適切な見張りを行うこと。 ・ 法定灯火を表示すること。
