船舶事故調査報告書

事故種類	火災
発生日時	平成28年8月18日 04時45分ごろ
発生場所	宮城県仙台塩釜港塩釜第3区 塩釜花淵 ^{はなぶち} 浜防波堤灯台から真方位000° 1,500m付近 （概位 北緯38° 19.2′ 東経141° 05.0′）
事故の概要	漁船第二十五大祐丸 ^{たいゆう} は、航行中、機関室で火災が発生した。 第二十五大祐丸は、機関室に焼損を生じた。
事故調査の経過	平成28年10月12日、本事故の調査を担当する主管調査官（仙台事務所）ほか1人の地方事故調査官を指名した。 原因関係者から意見聴取を行った。
事実情報 船種船名、総トン数 船舶番号、船舶所有者等 L×B×D、船質 機関、出力、進水等	漁船 第二十五大祐丸、335トン 131438、大祐漁業株式会社 53.95m (Lr) × 9.00m × 4.40m、鋼 ディーゼル機関、1,147kW、平成2年12月
乗組員等に関する情報	船長 男性 63歳 五級海技士（航海） 免許年月日 昭和52年10月28日 免状交付年月日 平成27年4月3日 免状有効期間満了日 平成32年5月15日 機関長 男性 41歳 四級海技士（機関）（機関限定） 免許年月日 平成24年12月7日 免状交付年月日 平成26年4月18日 免状有効期間満了日 平成29年12月6日
死傷者等	なし
損傷	主機の過給機エアフィルタ及び蛍光灯1個が焼損
気象・海象	気象：天気 曇り、風向 北、風速 約3～5m/s、視界 良好 海象：波高 約1.5m
事故の経過	本船は、船長及び機関長ほか7人が乗り組み、平成28年8月18日04時25分ごろ巻き網漁の運搬船として仙台塩釜港塩釜第1区の岸壁から出航し、主機を回転数毎分（rpm）620、可変ピッチプロペラの翼角を12°として航行した。

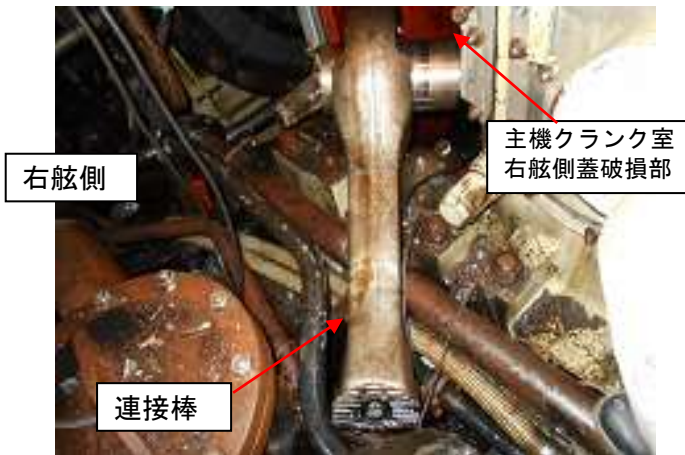
<p>原因</p>	<p>本事故は、夜間、本船が、仙台塩釜港塩釜区を航行中、主機の6番シリンダのクランクピン軸受等への潤滑油の供給量が不足したため、同軸受が焼き付いて接続棒大端部が破損し、同大端部がクランクピン</p>

から外れてクランクケースを突き破り、焼付きにより高温となった潤滑油ミストが噴出して発火したものと考えられる。
参考	<p>今後の同種事故等の再発防止及び被害の軽減に役立つ事項として、次のことが考えられる。</p> <ul style="list-style-type: none"> ・ 潤滑油こし器の掃除等の機関整備は、異物等を混入させないように細心の注意を払って行うこと。 ・ 機関に異常の兆候を認めた際は、継続的に調査を行い、状況を把握して必要な処置をすること。 ・ 法令で火災探知器の設置が求められる船舶以外にあっても、機関室には、火災探知器を設置することが望ましい。

写真2 接続棒破損状況

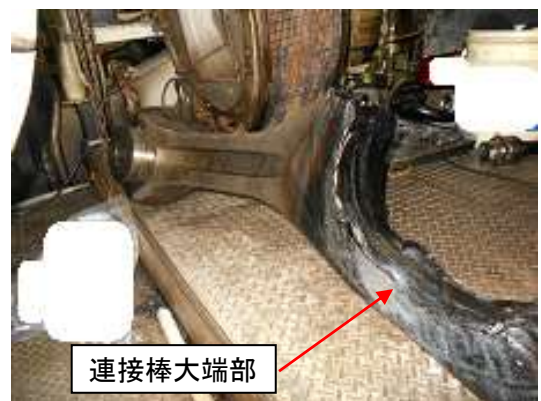
写真3 接続棒大端部焼損状況

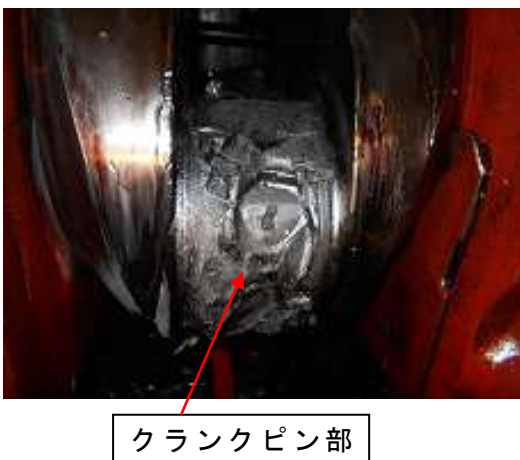
写真4 クランクピン部焼付状況

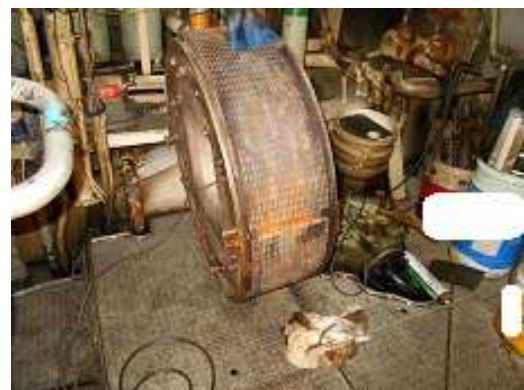
<p>機関長は、機関室の点検を行っていた際、主機の船尾側と逆転減速機との間付近から白煙が少し出ているのを認めたが、主機の始動後間もないので、しばらく様子を見ることとして機関監視室に向かった。</p> <p>船長は、操舵室で操船中、04時45分ごろ、ドスンという音が機関室の方から聞こえたので、主機を580rpm、可変ピッチプロペラの翼角を0°とした。</p> <p>機関監視室にいた機関長は、主機の方からドスンという音が聞こえたので機関室を見たところ、主機の右舷船尾側クランクケース付近に白煙が見え、主機過給機付近で白煙及びその中に火炎を一瞬認めたので、火災が発生したことを船長に報告した。</p> <p>船長は、機関長からの報告を受け、主機の逆転減速機を中立とし、その後主機故障の警報が鳴ったのを聞いた。</p> <p>機関長は、機関室の持運び式消火器で初期消火を実施しようとしたが、白煙が機関室に充満したので暴露甲板へ退避した。</p> <p>船長は、乗組員を船首部に退避させた後、機関室に入れず、状況を確認できないので、本船による対応が困難と判断して携帯電話で僚船に本船のえい航、海上保安庁への通報等を依頼した。</p> <p>本船は、僚船にえい航されて06時00分ごろ着岸し、海上保安庁及び消防機関により消火作業が実施され、07時15分ごろ鎮火が確認された。</p> <p>機関長は、鎮火後に機関室に入り、主機の過給機エアフィルタ及び付近の天井の蛍光灯1個が焼損し、また、主機の6番シリンダのクランクピン軸受等が焼き付き、接続棒がクランクケースを突き破っているのを認めた。</p> <p>本船は、機関修理業者が、主機の損傷箇所の点検を行い、6番主軸受部、6番シリンダのクランクピン軸受部の焼付き、クランクピンボルトの切断、ピストンピンの焼付き、クランクケースの破損、過給機エアフィルタの焼損等を認め、修理された。</p> <p>(付図1 事故発生場所概略図、写真1 機関室(修理後)、写真2 接続棒破損状況、写真3 接続棒大端部焼損状況、写真4 クランクピン部焼付状況、写真5 過給機エアフィルタ部の焼損状況、写真6 主機潤滑油供給管内で発見されたこし器蓋部のOリングの状況 参照)</p>

写真5 過給機エアフィルタ部の焼損状況

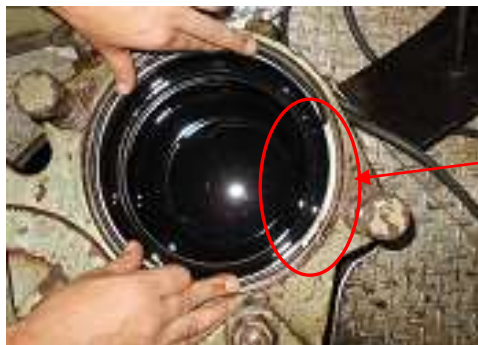
<p>機関長は、主機の潤滑油こし器の掃除を月に1回程度行っており、前回の掃除を平成28年8月13日に行った際、特段の汚れを認めず、同こし器の掃除を終了しようとして蓋を閉めるに当たり、同こし器蓋部のリングが簡単に落ちることはないと思い、リングが正規の位置にあることを確認していなかった。</p> <p>機関長は、本事故後に点検した際、主機潤滑油こし器の蓋部にリングを認めなかった。</p> <p>機関修理業者は、本事故後の点検時、主機潤滑油供給管等にリングの一部等の異物を、主機潤滑油こし器内にゴム片等を認めた。</p> <p>機関修理業者は、点検修理後、6番シリンダのクランクピン軸受部の焼付きにより発生した熱で高温の潤滑油ミストが発火したと思った。</p> <p>機関長は、本事故後の点検後、機関修理業者から主機潤滑油供給管等にリングの一部等の異物を認めたことを聞き、潤滑油こし器の蓋部にあったリングか他の異物が主機6番シリンダのクランクピン軸受等の潤滑油ラインを閉塞し、同軸受等への潤滑油の供給量が不足し、同軸受等が焼き付いて同シリンダの接続棒が主機のクランクケース右舷側部を損壊したのではないかと思った。</p>
<p>分析</p> <p>乗組員等の関与 船体・機関等の関与 気象・海象等の関与 判明した事項の解析</p>	<p>あり</p> <p>あり</p> <p>なし</p> <p>本船は、仙台塩釜港塩釜区を航行中、主機の6番シリンダのクランクピン軸受等への潤滑油の供給量が不足したことから、同軸受が焼き付いて接続棒大端部が破損し、同大端部がクランクピンから外れてクランクケースを突き破り、焼付きにより高温となった潤滑油ミストが噴出して同潤滑油ミストが発火し、付近の燃焼物に延焼したものと考えられる。</p> <p>主機は、高温となった潤滑油ミストが、焼き付いた軸受部の高温部に触れ、又はクランクケースの破損部から噴出してインジケータコック、過給機の排気管等の高温部のいずれかに触れ、発火した可能性があると考えられるが、その状況を明らかにすることはできなかった。</p> <p>主機は、機関長が前回の潤滑油こし器の掃除作業において終了しようとして蓋を閉めた際、同こし器蓋部のリングが正規の位置にあることを確認していなかったことから、破損した同リングの一部などが潤滑油管内に詰まり、潤滑油の供給が不良となった可能性があると考えられるが、その状況を明らかにすることはできなかった。</p>

写真6 主機潤滑油供給管内で発見されたこし器蓋部のリングの状況

○リング欠損部
