船舶事故調査報告書

事故種類	浸水
発生日時	平成28年8月19日 20時10分ごろ
発生場所	千葉県千葉港千葉第4区袖ヶ浦ふ頭北西方沖 袖ヶ浦東京ガスシーバース灯から真方位006°560m付近 (概位 北緯35°28.9′ 東経139°58.2′)
事故の概要	押船第二大神丸は、台船協立001号を押航して東進中、協立001号の船倉内に海水が流入し、浸水した。
事故調査の経過	平成28年8月22日、本事故の調査を担当する主管調査官（横浜事務所）ほか1人の地方事故調査官を指名した。 原因関係者から意見聴取を行った。
事実情報 船種船名、総トン数 船舶番号、船舶所有者等 L×B×D、船質 機関、出力、進水等	A 押船 第二大神丸、19トン 270-42802千葉、有限会社富士海運（船舶所有者、A社）、エムライン株式会社（船舶借入人） 11.86m (Lr) × 4.78m × 2.03m、鋼 ディーゼル機関、316.30kW、平成6年1月 B 台船 協立001号、276トン なし、エムライン株式会社 55.5m × 15.0m × 5.0m、鋼 機関なし、昭和58年（建造）
乗組員等に関する情報	船長A 男性 56歳 四級海技士（航海） 免許年月日 平成2年11月14日 免状交付年月日 平成28年3月3日 免状有効期間満了日 平成33年3月18日
死傷者等	なし
損傷	なし
気象・海象	気象：天気 晴れ、風向 北北東、風速 約10.2m/s、視界 良好 海象：波向 南西、波高 約0.85m 千葉県南部君津地域には、8月19日04時45分に波浪注意報が発表され、本事故時も継続中であった。
事故の経過	A船は、船長A及び甲板員（以下「甲板員A」という。）が乗り組み、京浜港横浜区大黒ふ頭で残土約1,800tを積載したB船の船

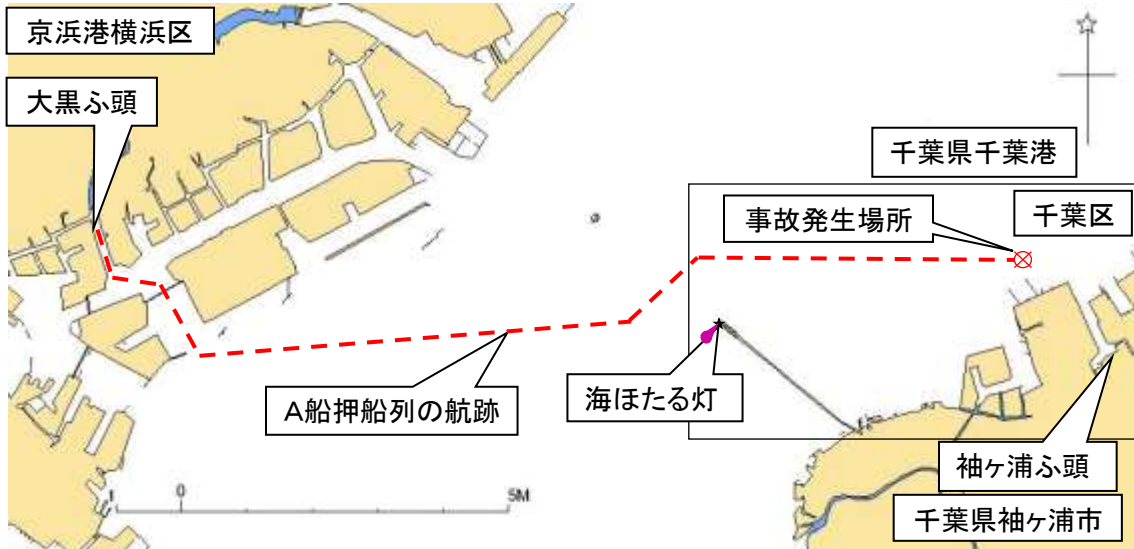
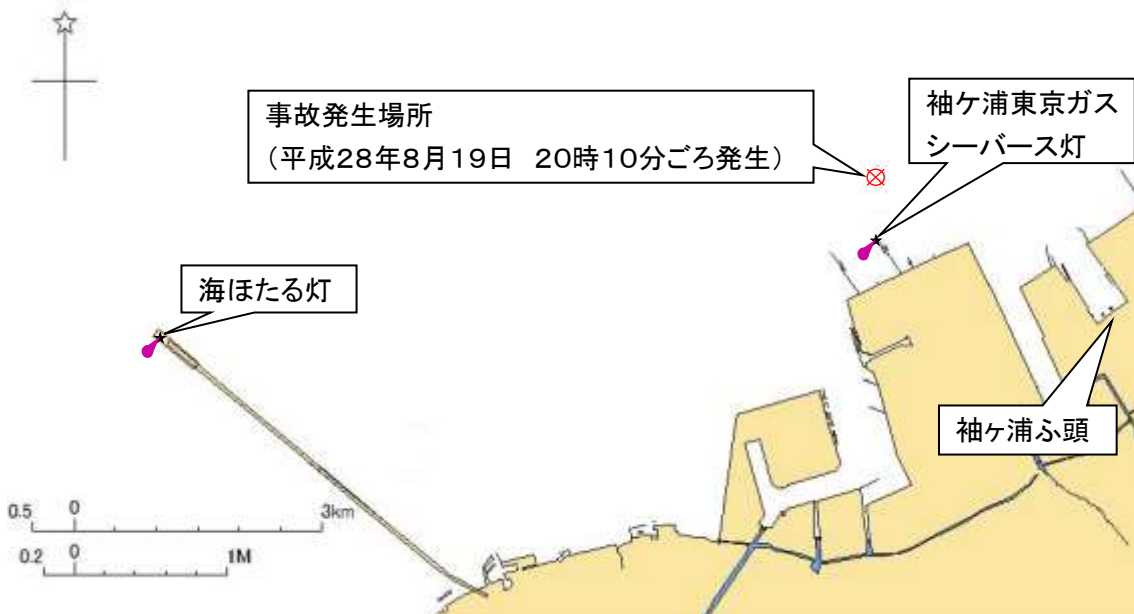
付図1 事故発生経過概略図

<p>尾凹部に船首部を^{かんごう}嵌合して押船列（以下「A船押船列」という。）を構成し、平成28年8月19日15時10分ごろ、千葉港千葉第4区の袖ヶ浦ふ頭に向け、法定灯火を表示して出港した。</p> <p>A船押船列は、船長Aが日没前にB船の船首方でしぶきが上がっているのを認めていたものの、東京湾アクアライン海ほたる灯の北西方約1.0海里（M）沖を約4.0～4.3ノットの対地速力で北東進した後、袖ヶ浦ふ頭北西方沖を東進した。</p> <p>甲板員Aは、20時00分ごろ、B船の船尾部が出航時より浮上していることに気付き、船首部の辺りを見に行ったところ、船首部の乾舷が約0.3～0.5mに減少していることを認め、船長Aに報告した。</p> <p>船長Aは、B船の状況を見ようとB船に移り移って間もなくB船の船首部が下がるのを感じてA船に戻り、甲板員AがA船に移ったところで、A船とB船とを^{つな}繋いでいたロープを切断した。</p> <p>船長Aは、20時10分ごろ、B船の船尾部船底が水面上に浮き上がり、B船の船首部から船倉内に海水が流入するのを認め、A船を後進させてB船から離れた。</p> <p>B船は、船首部が海面下に沈み込んだ状態で南西方に漂流し、20日02時30分ごろ、A社が手配したタグボートによりえい航され始めたところ、左舷側に横転して船体が海底に着座した。</p> <p>B船は、本事故発生後、サルベージ会社により、9月12日に着座した状態から引き揚げられ、神奈川県横須賀市田浦港で排水して浮上し、空船状態で浸水の有無を確認したが、浸水箇所を発見できず、後日、廃船処理された。</p> <p>（付図1 事故発生経過概略図、付図2 B船の一般配置図、写真1 A船、写真2 B船の船倉内船首部の状況（引揚げ後）参照）</p>
<p>その他の事項</p>	<p>横浜地方気象台において、平成28年8月16日から17日にかけて関東の東方海上から三陸沖に北上した台風7号に伴い、16日に33.5mm、17日の午前中に9.5mm及び18日に4.5mmの降水量が観測されていた。</p> <p>A船押船列は、大黒ふ頭で8月7日からB船への積荷役を開始し、11日から16日までお盆休みで中断した際、B船の船倉内に半載状態であった残土が降雨に^{さら}晒されていた。</p> <p>B船は、船倉内の内底板及び側壁に数か所の破口があり、船長Aが残土の積載中にポータブルの排水ポンプを使用して二重底区画に溜まった雨水等を排出していた。</p> <p>B船は、8月17日から積荷役を再開し、船首部にあるクレーンを用いて横着けされたバージから残土を上甲板上約4～5mの高さまで積載したものの、クレーンが届かない船首部（船首端から船尾方約10mの範囲）には崩れ落ちた残土があった。</p>

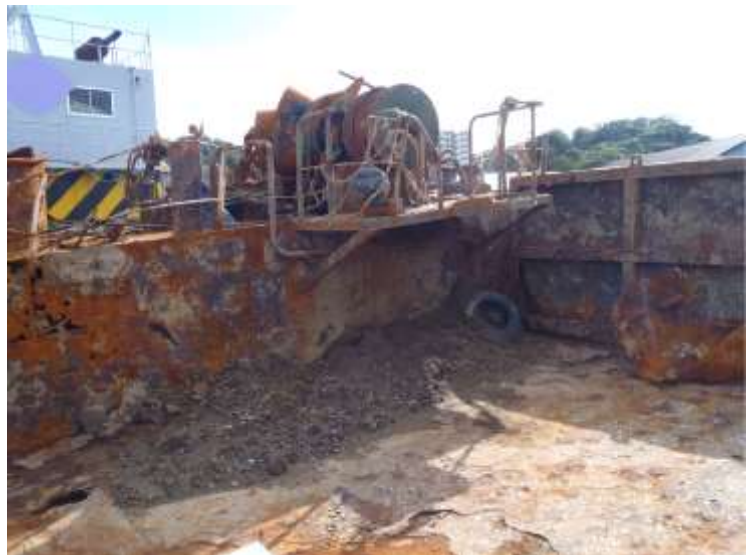
<p>B船は、大黒ふ頭での積荷役を終了した際、喫水が船首尾共に約3.8mであり、船首乾舷が約1.8mであった。</p> <p>船長Aは、B船を押航中、A船の操舵室から残土の山でB船の前部甲板が死角となって見えない状況で操船しており、甲板員Aから報告を受けるまでB船の異変に気付かなかった。</p> <p>船長Aは、過去に何回か、B船に積載した水分を含んだ残土の山が船体動揺などで船倉の中央付近で割れて荷崩れすることを経験していたので、ふだん残土が水分を含んでいるときは満載状態まで積載していなかった。</p> <p>船長Aは、本事故当時、ほぼ満載状態まで残土を積んでいたため、航行中に船体動揺などで残土が船倉内の船首部空きスペースに崩落し、B船が船首トリム（船首の喫水が船尾の喫水よりも大きい状態）になったのではないかと、その結果、二重底区画内の雨水等が船首部に移動して船首トリムが増大し、残土の崩落が拡大するとともに海水が流入する状況となったのではないかと本事故後に思った。</p> <p>土の安息角*1は約30°から45°の間である。</p>
<p>分析</p> <p>乗組員等の関与 船体・機関等の関与 気象・海象等の関与 判明した事項の解析</p>	<p>あり</p> <p>あり</p> <p>あり</p> <p>A船押船列は、波高約0.85mの波が生じている状況下、袖ヶ浦北西方沖を東進中、B船が船首トリムとなったことから、船首部から船倉内に海水が流入（浸水）したものと考えられる。</p> <p>B船は、船倉内に積載した残土が航海中の船体動揺などにより船倉内の船首部空きスペースに崩落し、船首トリムになった可能性があると考えられる。</p> <p>B船は、船倉内の内底板及び側壁に数か所の破口があったこと、及び荷役中に降水があったことから、残土の崩落により船首トリムとなった際、二重底区画内の雨水等が船首部に移動して船首トリムが増大し、残土の崩落が拡大した可能性があると考えられるが、その状況を明らかにすることはできなかった。</p>
<p>原因</p>	<p>本事故は、夜間、A船押船列が、波高約0.85mの波が生じている状況下、袖ヶ浦北西方沖を東進中、B船が船首トリムとなったため、船首部から船倉内に海水が流入（浸水）したものと考えられる。</p>

写真2 B船の船倉内船首部の状況（引揚げ後）
