船舶事故調査報告書

事故種類	衝突（消波ブロック）
発生日時	平成29年4月5日 03時35分ごろ
発生場所	兵庫県新温泉町諸寄漁港 諸寄港沖防波堤灯台から真方位270° 10m付近 （概位 北緯35° 37.6′ 東経134° 25.7′）
事故の概要	漁船美寿丸は、南東進中、消波ブロックに衝突した。 美寿丸は、船長が負傷し、また、バルバスバウの圧壊等を生じた。
事故調査の経過	平成29年5月19日、本事故の調査を担当する主管調査官（神戸事務所）を指名した。 なお、後日、1人の地方事故調査官を新たに指名した。 原因関係者から意見聴取を行った。
事実情報 船種船名、総トン数 船舶番号、船舶所有者等 L×B×D、船質 機関、出力、進水等	漁船 美寿丸、19トン HG2-4170（漁船登録番号）、有限会社海王丸漁業 26.10m×4.62m×1.89m、FRP ディーゼル機関、559kW、平成7年7月28日 第291-35609号（船舶検査済票の番号）
乗組員等に関する情報	船長 男性 54歳 一級小型船舶操縦士・特殊小型船舶操縦士・特定 免許登録日 昭和55年10月29日 免許証交付日 平成25年6月14日 （平成30年12月25日まで有効）
死傷者等	軽傷 1人（船長）
損傷	バルバスバウ及びバウスラストが圧壊、船首部外板に亀裂
気象・海象	気象：天気 晴れ、風向 南東、風力 1、視界 良好 海象：海上 平穏、潮汐 低潮時
事故の経過	本船は、船長ほか6人が乗り組み、沖合底びき網漁を終え、平成29年4月5日01時30分ごろ諸寄漁港に向けて鳥取県鳥取市北方沖の漁場を出発し、約9ノット（kn）の速力（対地速力、以下同じ。）で自動操舵により南東進した。 船長は、帰航を開始してから約30分間操船を行った後、甲板員へ操船を交替し、仮眠をとった。 船長は、03時15分ごろ諸寄漁港まで約2海里（M）の地点で甲

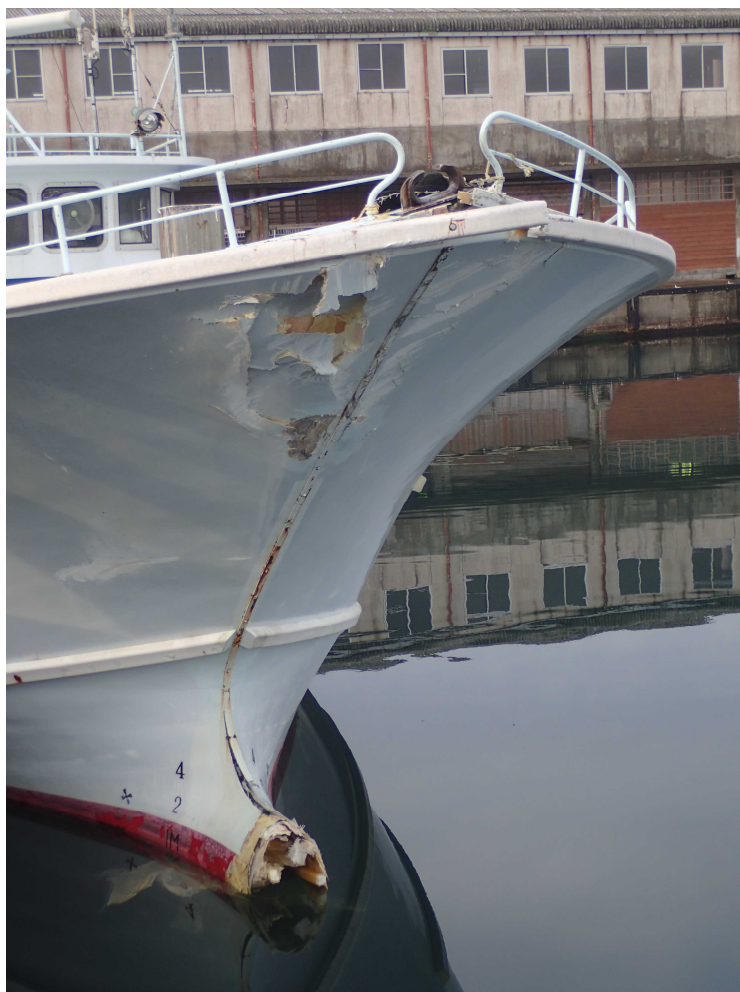
写真1 本船の損傷状況

<p>板員から操船を交替して約7knに減速し、椅子に腰を掛けて見張りを行っていたところ、いつしか居眠りに陥った。</p> <p>本船は、同じ針路及び速力で南東進中、諸寄漁港の沖防波堤北西方約500mの変針予定場所を通過し、03時35分ごろ同防波堤西側の消波ブロックに衝突した。</p> <p>船長は、衝撃で目が覚め、消波ブロックに衝突したことを知り、乗組員に怪我がないことを確認した。</p> <p>本船は、自力で航行して諸寄漁港に戻った。</p> <p>船長は、帰宅して119番通報を行い、救急車で病院へ搬送され、右側頭部挫創と診断された。</p> <p>(付図1 事故発生経過概略図、写真1 本船の損傷状況 参照)</p>
<p>その他の事項</p>	<p>本船は、4日04時30分ごろ諸寄漁港を出港した後、06時ごろ漁場に到着して操業を開始し、投網に約30分、えい網に約1時間及び揚網に約30分の操業を7回行っていた。</p> <p>船長は、ふだんから、諸寄漁港まで約2Mになったら起こすよう甲板員に指示しており、本事故当時、甲板員に起こされて操船を交替した際、眠気を少し感じていたものの、えい網中及び帰航中に仮眠をとったので、居眠りに陥るとは思いもしていなかった。</p> <p>船長は、ふだん、操船中に眠気を感じた場合、コーヒーやお茶を飲んで眠気を払っていたものの、本事故当時、コーヒーやお茶を飲んでいなかった。</p> <p>船長は、漁獲物仕分請負者に04時ごろに帰港する旨を伝えていたものの、甲板員から操船を交替した際、予定より早く到着しそうだったので、少しでも到着を遅らせようと思って減速した。</p> <p>船長は、ふだん、諸寄漁港まで約2Mの地点からは立って見張りを行っていたものの、本事故当時、ふだんよりも減速しており、また、周囲に他船が見当たらなかったため、椅子に腰を掛けて見張りを行っていた。</p> <p>船長は、本事故当時、レーダーを使用していたものの、探知した物標が設定した距離に接近したときに警報を発するガードリング機能を使用していなかった。</p>
<p>分析</p> <p>乗組員等の関与</p> <p>船体・機関等の関与</p> <p>気象・海象等の関与</p> <p>判明した事項の解析</p>	<p>あり</p> <p>なし</p> <p>なし</p> <p>本船は、諸寄漁港に向けて自動操舵で南東進中、単独で操船中の船長が居眠りに陥ったことから、変針予定場所を通過し、消波ブロックに衝突したものと考えられる。</p> <p>船長は、周囲に他船が見当たらなかったこと、自動操舵としていたこと、椅子に腰を掛けて見張りを行っていたこと、及び海上が平穏で</p>

<p>あったことから覚醒水準が低下し、居眠りに陥ったものと考えられる。</p>
原因	<p>本事故は、夜間、本船が、諸寄漁港に向けて自動操舵で南東進中、単独で操船中の船長が居眠りに陥ったため、変針予定場所を通過し、消波ブロックに衝突したものと考えられる。</p>
参考	<p>今後の同種事故等の再発防止に役立つ事項として、次のことが考えられる。</p> <ul style="list-style-type: none"> ・ 単独で操船中に眠気を感じた際には、他の乗組員を呼んで操船を交替するか、2人当直とすること。 ・ レーダーのガードリング機能を活用することが望ましい。
