船舶事故調査報告書

平成29年12月6日
 運輸安全委員会（海事専門部会）議決
 委員 佐藤 雄二（部会長）
 委員 田村 兼吉
 委員 岡本 満喜子

事故種類	衝突（防波堤）
発生日時	平成29年6月1日 22時25分ごろ
発生場所	石川県金沢港の西防波堤 金沢港西防波堤灯台から真方位006° 160m付近 （概位 北緯36° 38.7′ 東経136° 36.0′）
事故の概要	遊漁船萬福丸 ^{まんぷく} は、西進中、防波堤に衝突した。 萬福丸は、船長及び釣り客1人が負傷し、また、船首船底部に亀裂を生じた。
事故調査の経過	平成29年6月6日、本事故の調査を担当する主管調査官（神戸事務所）ほか1人の地方事故調査官を指名した。 原因関係者から意見聴取を行った。
事実情報 船種船名、総トン数 船舶番号、船舶所有者等 L×B×D、船質 機関、出力、進水等	遊漁船 萬福丸、3.8トン IK3-21175（漁船登録番号）、個人所有 9.98m（Lr）×2.98m×0.95m、FRP ディーゼル機関、235kW、平成15年7月3日 第244-11450号（船舶検査済票の番号）
乗組員等に関する情報	船長 男性 73歳 一級小型船舶操縦士・特殊小型船舶操縦士・特定 免許登録日 平成14年5月17日 免許証交付日 平成28年12月20日 （平成34年5月16日まで有効）
死傷者等	軽傷 2人（船長及び釣り客1人）
損傷	本船 船首船底部に亀裂 防波堤 なし
気象・海象	気象：天気 雨、風向 西南西、風力 5、視界 不良 海象：波向 東、波高 約0.7m 金沢市を含む加賀北部には、6月1日16時37分に強風注意報（陸上で風速12m/s以上、海上で風速15m/s以上）が、21時14分に大雨注意報及び波浪注意報（有義波高3.0m以上）がそれぞれ発表され、本事故当時も継続中であった。
事故の経過	本船は、船長が1人で乗り組み、釣り客5人を乗せ、平成29年6月1日17時30分ごろ石川県金沢市大野町の船だまりを出航した

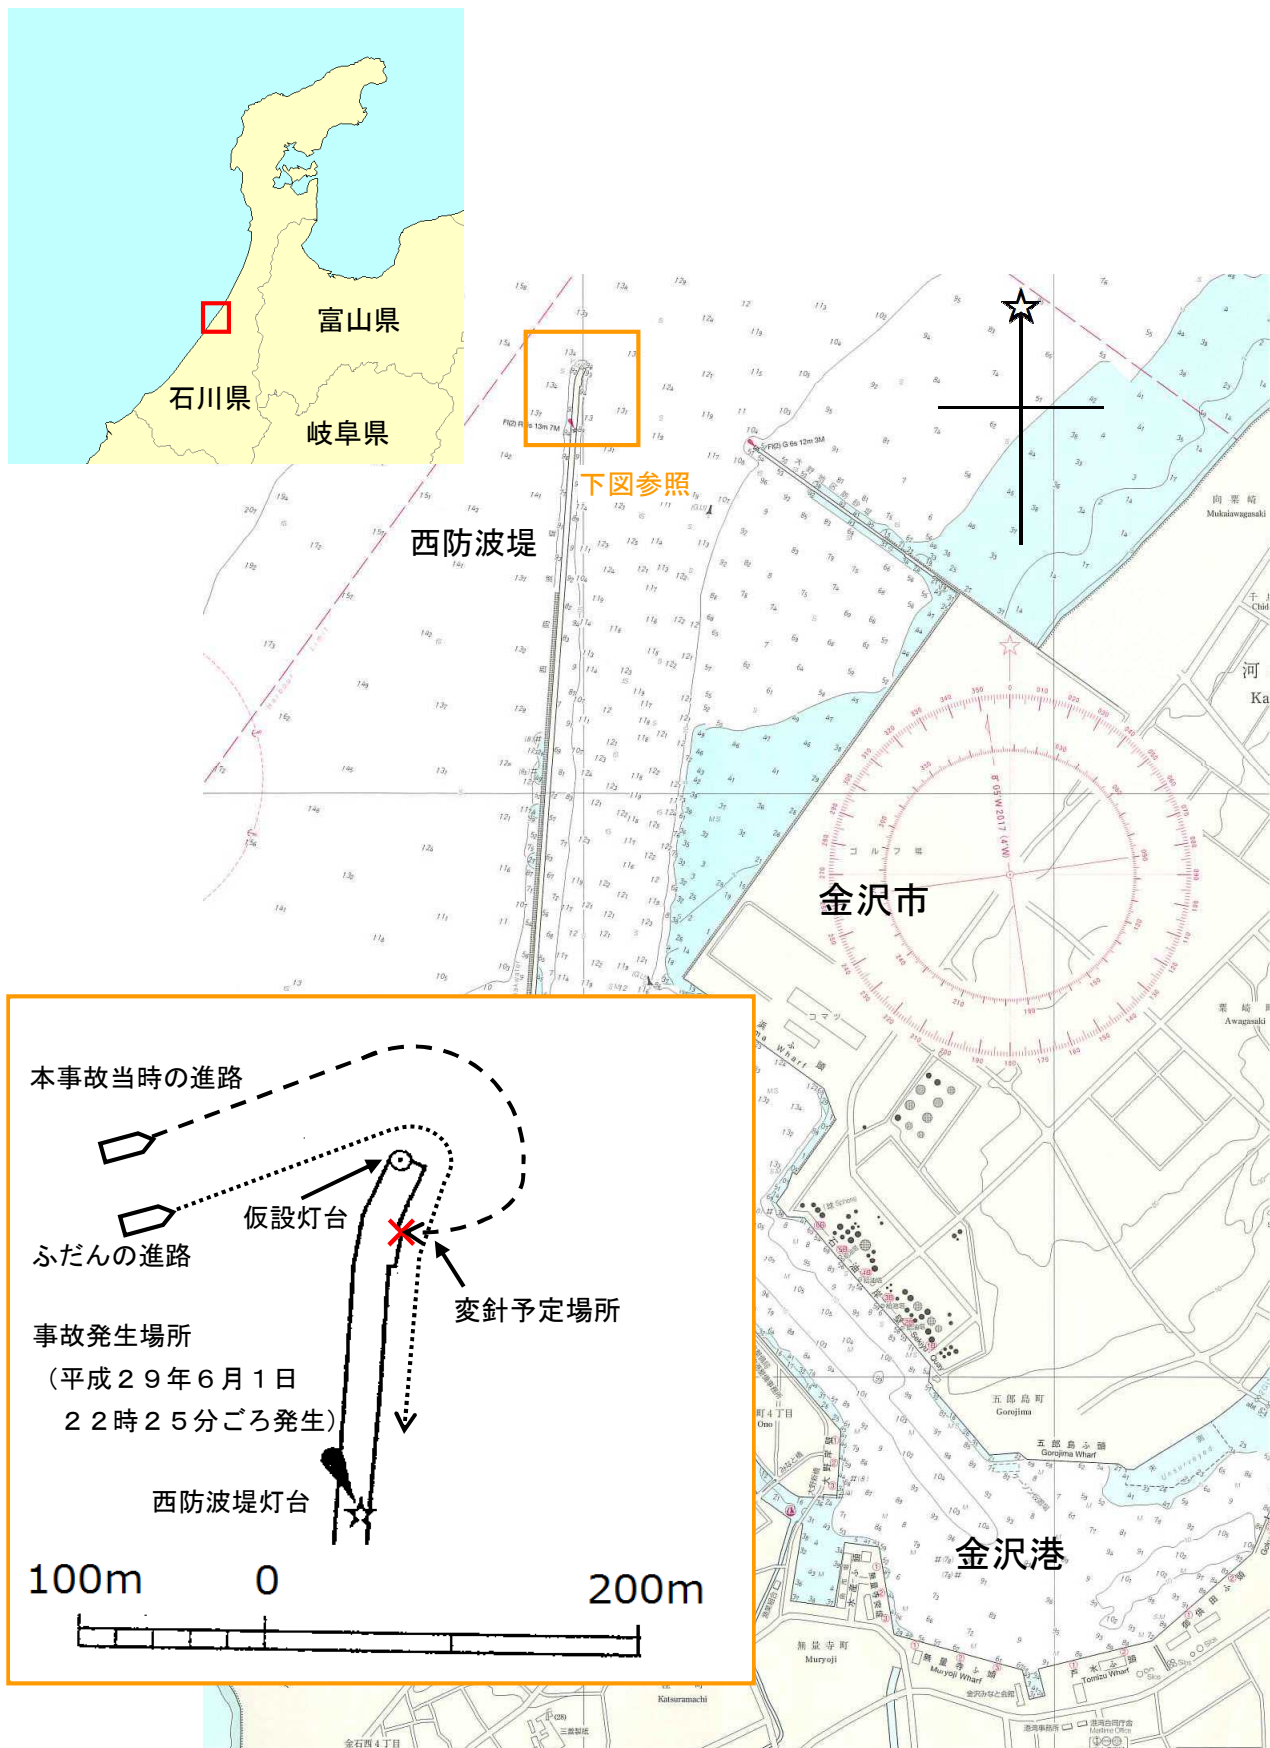
付図1 事故発生経過概略図

<p>後、21時30分ごろ遊漁を終えて同船だまりに向けて金沢港西南西方沖を発進し、約9ノット(kn)の速力(対地速力、以下同じ。)で自動操舵により東北東進した。</p> <p>船長は、金沢港の西防波堤(以下「西防波堤」という。)の西方約0.75海里(M)の地点でリモコンによる手動操舵に切り替えた。</p> <p>船長は、西防波堤まで約300mの地点に至った頃から風雨が強まって次第に視界が悪くなってきたので、ふだんよりも西防波堤を大回りすることとし、西防波堤の北端に設置された金沢港西防波堤仮設灯台(以下「仮設灯台」という。)から北方約60mの地点で約5knに減速して右舵を取った。</p> <p>船長は、仮設灯台から東方約60mの地点に至った頃から大雨及び強風により金沢港西防波堤灯台(以下「西防波堤灯台」という。)及び仮設灯台が見えなくなった。</p> <p>本船は、船長が、西防波堤に約15mまで接近してから西防波堤に沿って航行しようと思ひ、更に右舵を取った後に舵を中央とし、西防波堤に向けて西進していたところ、22時25分ごろ西防波堤に衝突した。</p> <p>船長は、衝撃で西防波堤に衝突したことに気付き、釣り客全員に怪我がないことを確認した後、機関を後進にかけた。</p> <p>本船は、自力で航行して大野町所在の造船所に着岸した。</p> <p>船長は、釣り客を見送った後、病院で診察を受け、額部裂創と診断された。</p> <p>船長は、後日、釣り客1人から頸部に痛みを感じて病院で診察を受けた旨の連絡を受けた。</p> <p>(付図1 事故発生経過概略図 参照)</p>
<p>その他の事項</p>	<p>本船の業務規程における風速等の出航中止基準は、海上警報、波浪警報の発令中、波高3m、風速11m/s又は視程500mとなっており、帰航基準も同様の値である。</p> <p>船長は、ふだんから出航前に携帯電話で気象及び海象の情報を確認しており、強風注意報又は波浪注意報が発表されていれば、出航を中止していた。</p> <p>船長は、本事故当日、出航前に気象及び海象の情報を確認したものの、強風注意報が発表されていることを見落としたのではないかと本事故後に思った。</p> <p>船長は、ふだん、金沢港の西方沖から帰航する際、仮設灯台から北方約15mの地点で右転した後、西防波堤に沿って航行しており、本事故当時、ふだんと同じ進路にしようと思ひ、西防波堤に向けて西進することとした。</p> <p>船長は、本船が西防波堤に向けて西進中、操舵室右舷側の窓から顔を出していたものの、船首方から風雨を受け、時折うつむいていた。</p>

<p>船長は、更に視界が悪くなって西防波堤が見えなくなったものの、そのうち見えてくるものと思い、GPSプロッター及びレーダーで船位の確認を行っていなかった。</p> <p>釣り客のうち4人は、本事故当時、降雨で視界が悪いと感じていた。</p> <p>西防波堤灯台は、灯質が、群閃赤光、毎6秒に2閃光、灯高が14m、光達距離が7Mである。</p> <p>仮設灯台は、灯質が、単閃黄光、毎4秒に1閃光、灯高が7m、光達距離が4.5Mである。</p>
<p>分析</p> <p>乗組員等の関与</p> <p>船体・機関等の関与</p> <p>気象・海象等の関与</p> <p>判明した事項の解析</p>	<p>あり</p> <p>なし</p> <p>あり</p> <p>本船は、金沢港において、大雨及び強風注意報が発表され、降雨で視界が制限されている状況下、西防波堤に沿って航行しようとして西防波堤に向け西進中、船長が、船位の確認を適切に行っていなかったことから、変針予定場所を通過し、西防波堤に衝突したものと考えられる。</p> <p>船長は、視界が悪いと感じていたものの、そのうち西防波堤が見えてくるものと思い、GPSプロッター等を活用していなかったものと考えられる。</p>
<p>原因</p>	<p>本事故は、夜間、本船が、金沢港において、大雨及び強風注意報が発表され、降雨で視界が制限されている状況下、西防波堤に沿って航行しようとして西防波堤に向け西進中、船長が、船位の確認を適切に行っていなかったため、変針予定場所を通過し、西防波堤に衝突したものと考えられる。</p>
<p>参考</p>	<p>今後の同種事故等の再発防止に役立つ事項として、次のことが考えられる。</p> <ul style="list-style-type: none"> ・ 視界が制限された状況においては、GPSプロッター等を活用し、船位の確認を適切に行うこと。
