船舶事故調査報告書

平成29年12月20日
運輸安全委員会（海事専門部会）議決

事故種類	乗組員死亡
発生日時	不明（平成29年7月31日 00時00分ごろ～07時00分ごろの間）
発生場所	不明（兵庫県明石市江井ヶ島港南方沖～同県姫路市太島東岸）
事故の概要	漁船明石丸は、小型底びき網漁の操業中、船長が落水して死亡した。
事故調査の経過	平成29年8月2日、本事故の調査を担当する主管調査官（神戸事務所）ほか1人の地方事故調査官を指名した。 原因関係者からの意見聴取は、本人が本事故で死亡したため、行わなかった。
事実情報 船種船名、総トン数 船舶番号、船舶所有者等 L×B×D、船質 機関、出力、進水等	漁船 明石丸、4.96トン HG3-25351（漁船登録番号）、個人所有 11.87m (Lr) × 2.81m × 0.68m、FRP ディーゼル機関、48kW（動力漁船登録票による）、昭和53年7月16日
乗組員等に関する情報	船長 男性 54歳 一級小型船舶操縦士・特殊小型船舶操縦士・特定 免許登録日 昭和57年4月1日 免許証交付日 平成24年7月31日 （平成29年11月23日まで有効）
死傷者等	死亡 1人（船長）
損傷	船首部船底に破口等
気象・海象	気象：天気 晴れ、風向 北東～南東、風力 1～2、視界 良好 海象：海上 平穏、水温 約26℃
事故の経過	本船は、船長が1人で乗り組み、江井ヶ島港南方沖の漁場で、小型底びき網漁の操業を始めた。 僚船の乗組員は、本船の北方に約500m離れた海域で、本船の船長と電話で連絡しながら操業していたとき、本船が、東方を向いてえい網しているのを認めた後、えい網を終えて反転し、平成29年7月31日00時00分ごろ西進しているのを目撃した。 本船は、07時00分ごろ姫路市家島諸島の太島東岸に乗り揚げているところを、付近を航行していた漁船の船長により発見された。

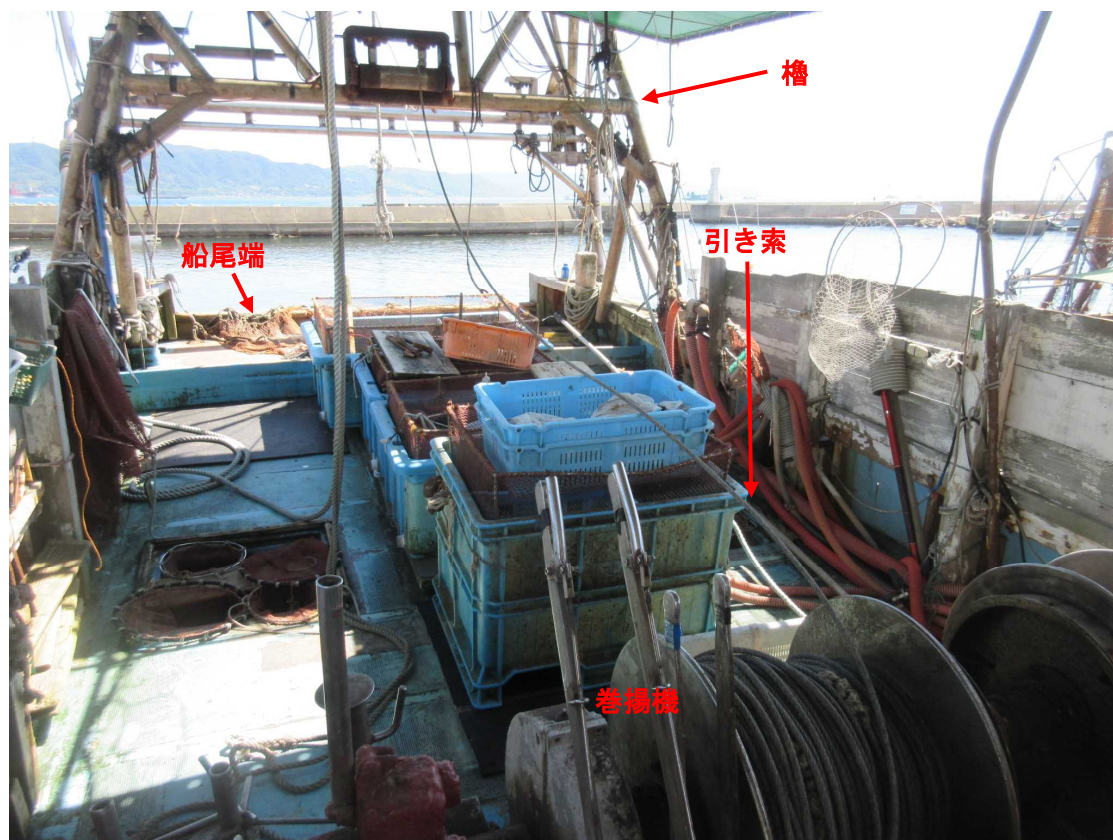
写真2 後部甲板

<p>船長は、09時13分ごろ船体を捜索していた海上保安庁職員により、後部甲板から海中に出ていた漁具に引っ掛かった状態で発見された。</p> <p>船長は、搬送された病院で死亡が確認され、溺死と検案された。</p> <p>(付図1 事故発生場所概略図、写真1 本船、写真2 後部甲板、写真3 網を吊り上げた状態(僚船の後部甲板)、写真4 C環の連結状況(僚船) 参照)</p>
<p>その他の事項</p>	<p>本船は、ふだん、船長が1人で乗り組み、江井ヶ島港及び兵庫県東播磨港の南方沖の漁場で小型底びき網漁に従事し、火曜日及び土曜日を除く毎日22時ごろ出港し、23時ごろから翌日12時ごろまでの間、繰り返し操業を行っていた。</p> <p>本船が行う小型底びき網漁は、長さ約120～150mの引き索(ワイヤ)を用いて長さ約10mの網を約1時間かけてえい網するもので、えい網を終えて揚網する際、網尻部に取り付けられたしぼりと称するロープの端末にあるC環を操舵室後方の巻揚機に導かれたロープの端末にあるC環に連結し、しぼりを巻揚機で巻いて網の一部を船尾部に設置した^{やぐら}に吊り上げ、漁獲物が入っている袋網を後部甲板に手繰り寄せて漁獲していた。</p> <p>本船は、漁獲後に投網する際、機関を前進にかけ、船尾端付近でC環の連結を外して網尻部から網を船尾海面に搬出し、巻揚機のブレーキを緩めながら引き索を繰り出していた。</p> <p>本船は、発見されたとき、機関が前進にかかった状態で、C環の連結が外れて網のほとんどが後部甲板から海中に出ていたが、引き索が巻揚機のドラムに巻かれ、漁獲物が網の中になく、魚倉に入っていた。</p> <p>僚船の乗組員は、発見されたときの本船の状況から、船長が、投網時にC環を外して網を搬出した際、漁具が身体の一部に絡んで漁具と共に落水したと思った。</p> <p>船長の救命胴衣は、操舵室に置かれていた。</p> <p>船長は、ふだん、浮体のついたカッパを着用していた。</p>
<p>分析</p> <p>乗組員等の関与</p> <p>船体・機関等の関与</p> <p>気象・海象等の関与</p> <p>判明した事項の解析</p>	<p>不明</p> <p>不明</p> <p>不明</p> <p>船長は、溺死した。</p> <p>本船は、00時00分ごろ漁場で操業しているところを目撃された後、07時00分ごろ太島東岸に乗り揚げているところを発見されたことから、この間において、船長が落水したものと考えられる。</p> <p>船長は、後部甲板から海中に出ていた漁具に引っ掛かった状態で発見され、また、本船が発見された際、機関が前進にかかった状態で、</p>

<p>C環の連結が外れて網のほとんどが後部甲板から海中に出ており、引き索が巻揚機のドラムに巻かれて網の中に漁獲物が入っていなかったことから、投網中に落水したものと考えられるが、落水した状況を明らかにすることができなかった。</p> <p>船長は、落水して溺死したものと考えられるが、溺死した状況を明らかにすることはできなかった。</p>
原因	<p>本事故は、本船が、小型底びき網漁の操業中、船長が落水したことにより発生したものと考えられる。</p>
参考	<p>今後の同種事故等の再発防止に役立つ事項として、次のことが考えられる。</p> <ul style="list-style-type: none"> ・ 投網作業を行う際には、網及び動索の動きに注意し、落水防止に努めること。 ・ 甲板上で漁ろうに従事するときは、救命胴衣を着用すること。

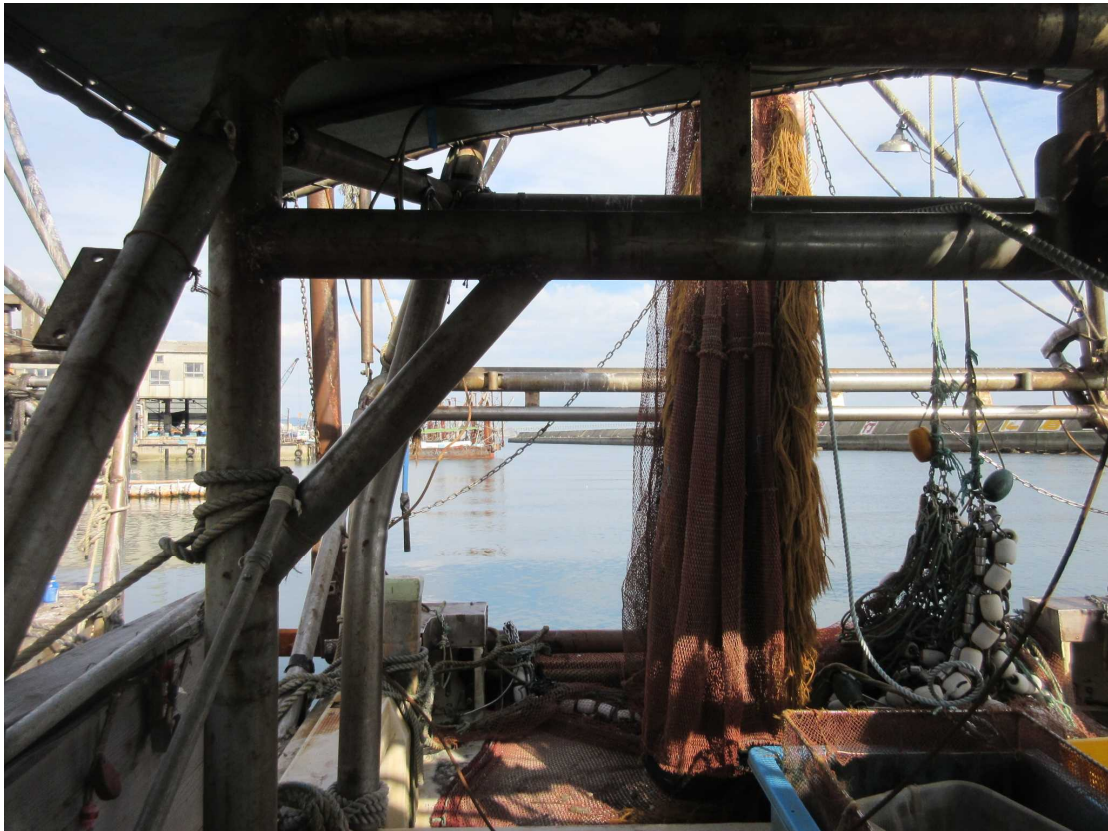
写真3 網を吊り上げた状態（僚船の後部甲板）

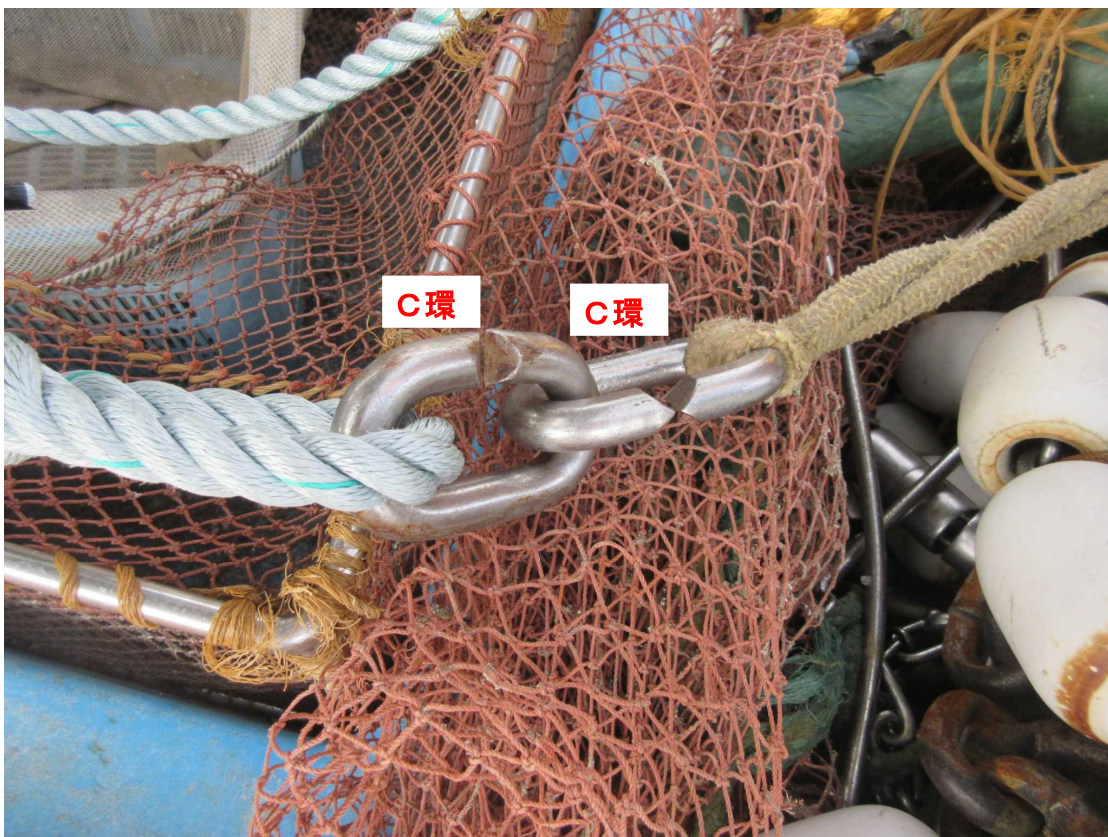
写真4 C環の連結状況（僚船）
