船舶事故調査報告書

平成29年12月6日

運輸安全委員会（海事専門部会）議決

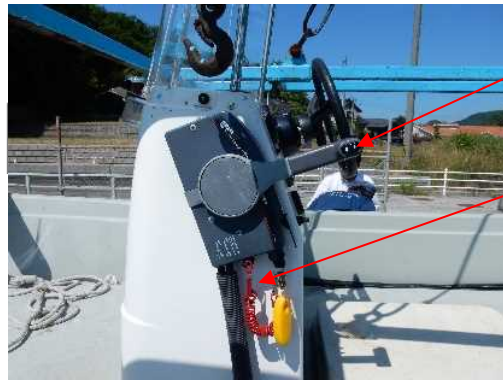
スロットルレバー
(中立の位置)

緊急エンジン停止装置

写真1 スロットルレバー中立の位置

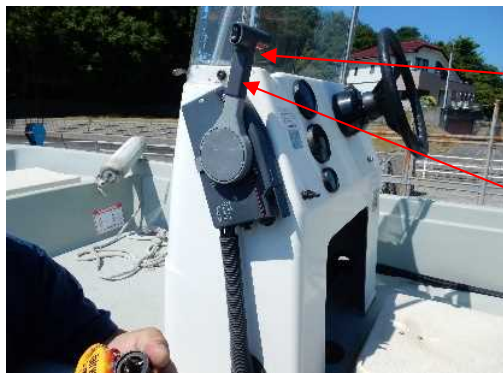
安全装置
(赤いレバー)

スロットルレバー
(前進の位置)

写真2 スロットルレバー前進の位置

<p>気象・海象等の関与 判明した事項の解析</p>	<p>なし</p> <p>本船は、向島南東岸沖において、船長が機関を中立運転として搭乗者Dを本船に引き揚げようとしていたところ、クラッチが前進に入り、急発進したことから、本船に自力で這い上がろうとしていた搭乗者Eが落水し、搭乗者Eの右足が本船のプロペラ翼に接触して負傷したものと考えられる。</p> <p>本船は、スロットルレバーの位置が中立から前進に動き、クラッチが前進に入ったものと考えられるが、スロットルレバーが前進の位置に動くに至った経緯を明らかにすることができなかった。</p> <p>船長が、船体が安定した状況下で落水した搭乗者を引き揚げ中、機関を停止としていなかったことが本事故の発生に関与したものと考えられる。</p> <p>本件施設担当者が、本船に船長以外の補助者を乗船させる措置を講じていなかったことから、船長が操舵場所を離れ、落水した搭乗者の救助の支援に当たっていたものと考えられる。</p> <p>なお、船長は、本船に最大搭載人員を超える人数を乗船させたが、落水者の救助のためのやむを得ない措置であったものと考えられる。</p>
<p>原因</p>	<p>本事故は、向島南東岸沖において、船長が本船の機関を中立運転として搭乗者Dを本船に引き揚げようとしていたところ、クラッチが前進に入り、本船が急発進したため、本船に自力で這い上がろうとしていた搭乗者Eが落水し、搭乗者Eの右足が本船のプロペラ翼に接触したことにより発生したものと考えられる。</p>
<p>参考</p>	<p>今後の同種事故等の再発防止に役立つ事項として、次のことが考えられる。</p> <ul style="list-style-type: none"> ・ 船長が落水者を救助する際、機関を停止した後に作業を行うこと。 ・ 船長以外に補助者を乗船させ、船長が操舵場所を離れることなく落水者の救助の支援に当たることが望ましい。
