船舶事故調査報告書

事故種類	火災
発生日時	平成29年7月19日 12時00分ごろ
発生場所	広島県呉市倉橋島南西方沖 伝太郎鼻灯台から真方位183° 1,600m付近 （概位 北緯34° 05.6′ 東経132° 26.8′）
事故の概要	作業船 ^{ほうえい} 芳栄は、台船 ^{エムディーシーオー} MTCONo. 3をえい航して南東進中、火災が発生した。 芳栄は、甲板及び機関室に焼損を生じた。
事故調査の経過	平成29年7月21日、本事故の調査を担当する主管調査官（広島事務所）ほか1人の地方事故調査官を指名した。 原因関係者から意見聴取を行った。
事実情報 船種船名、総トン数 船舶番号、船舶所有者等 L×B×D、船質 機関、出力、進水等	A 作業船 芳栄、14.68トン 270-47246広島、有限会社中田造船所 14.50m (Lr) × 3.06m × 1.38m、FRP ディーゼル機関、198.60kW、昭和55年4月 B 台船 MTCONo. 3 なし、三ツ子島埠頭株式会社 11.5m × 10.0m × 1.00m、鋼、平成21年4月
乗組員等に関する情報	船長 男性 64歳 一級小型船舶操縦士・特殊小型船舶操縦士・特定 免許登録日 昭和61年9月25日 免許証交付日 平成25年2月28日 （平成30年4月8日まで有効）
死傷者等	なし
損傷	A 甲板及び機関室に焼損（全損） B なし
気象・海象	気象：天気 晴れ、風向 北北西、風力 2、視界 良好 海象：海上 平穏
事故の経過	A船は、船長ほか1人が乗り組み、呉市音戸町三ツ子島ふ頭から無人で空船のB船をえい航して呉市倉橋町所在の造船所（以下「本件造船所」という。）に向け、主機を回転数毎分（rpm）約1,400にかけ、約3.5ノットの対地速力で倉橋島 ^{おおこう} 大向鼻西方を南東進中、平成

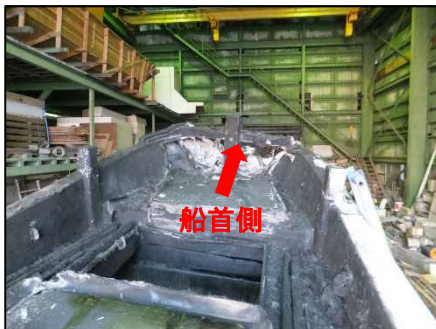
写真1 焼損状況
(船首側甲板上)

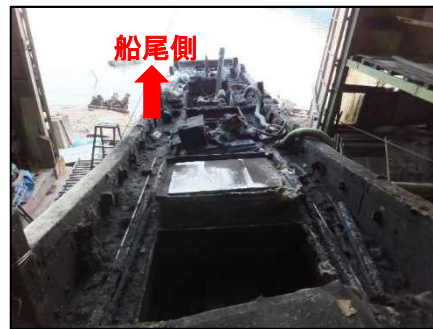
写真2 焼損状況
(船尾側甲板上)

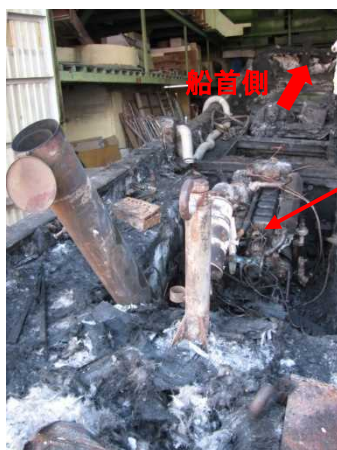
写真3 焼損状況
(機関室①)

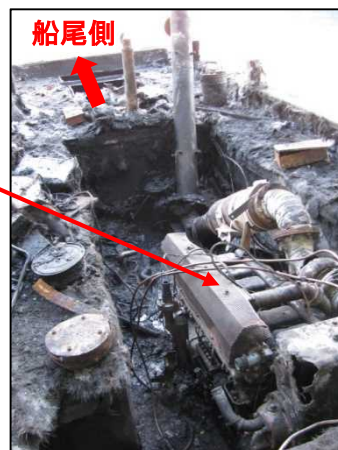
写真4 焼損状況
(機関室②)
