# 船舶事故調査報告書

平成29年12月6日

運輸安全委員会（海事専門部会）議決

事故種類	衝突（かき筏）
発生日時	平成29年9月4日 17時40分ごろ
発生場所	広島県江田島市長浜海岸南西方沖 釣士田港釣士田防波堤灯台から真方位263° 1.1海里（M）付近 （概位 北緯34°08.5′ 東経132°28.9′）
事故の概要	水上オートバイ GTX LIMITED300 は、遊走中、かき筏に衝突した。 GTX LIMITED300は、船長が死亡し、フロント収納スペースカバーの裂断等を生じた。
事故調査の経過	平成29年9月5日、本事故の調査を担当する主管調査官（広島事務所）ほか1人の地方事故調査官を指名した。 原因関係者からの意見聴取は、本人が本事故で死亡したため、行わなかった。
事実情報 船種船名、総トン数 船舶番号、船舶所有者等 L×B×D、船質 機関、出力、進水等	水上オートバイ GTX LIMITED300、0.2トン 270-48400広島、株式会社小柳建設（A社） 3.10m（Lr）×1.16m×0.65m、FRP ガソリン機関、193kW、平成28年5月
乗組員等に関する情報	船長 男性 39歳 二級小型船舶操縦士・特殊小型船舶操縦士 免許登録日 平成26年5月13日 免許証交付日 平成26年5月13日 （平成31年5月12日まで有効）
死傷者等	死亡 1人（船長）
損傷	本船 フロント収納スペースカバーが裂断、船首船底部及び両舷中央部外板に擦過傷 かき筏 なし
気象・海象	気象：天気 曇り、風向 北東、風速 約2.1m/s、視界 良好 海象：海上 平穏、潮汐 上げ潮の中央期
事故の経過	A社担当者は、本船に船長が1人で乗り組み、同乗者1人を前部座席に腰を掛けさせ、その後方で操縦ハンドルを握り、平成29年9月4日17時30分ごろ江田島市大柿町 <small>おおがき</small> に所在する長浜海岸を出発し、

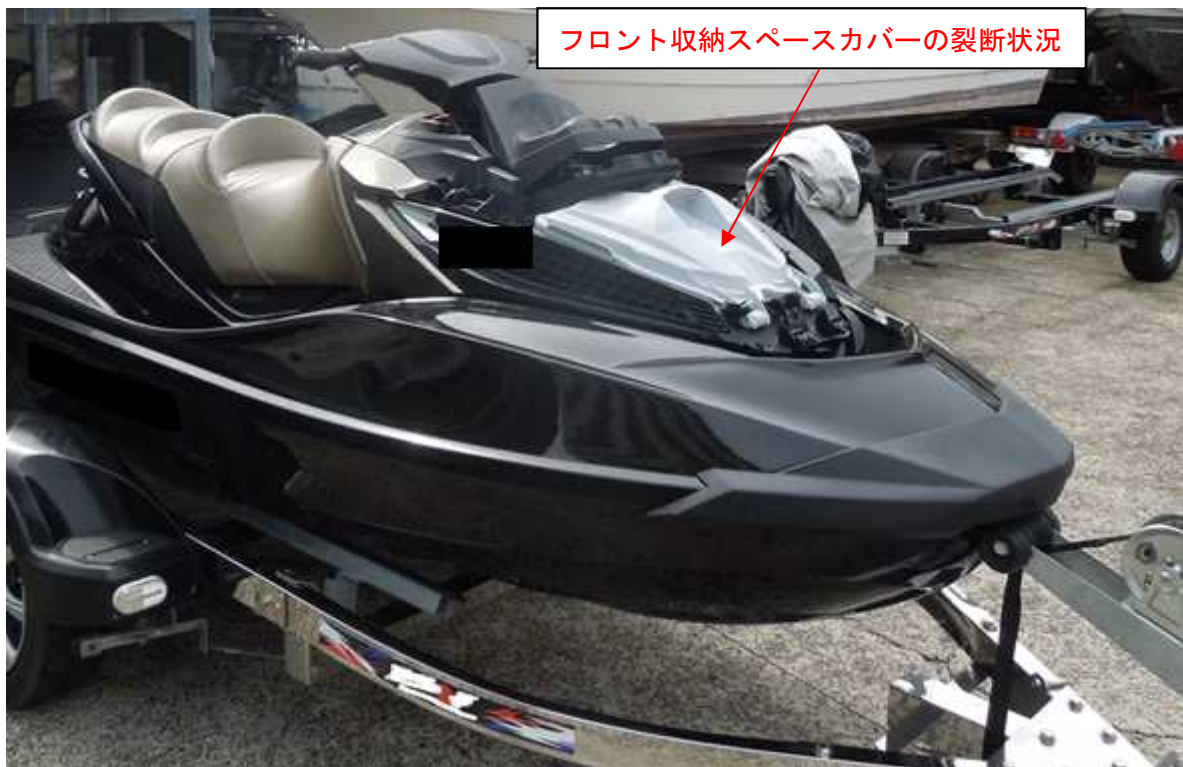
写真1 本船の損傷状況（船首部）

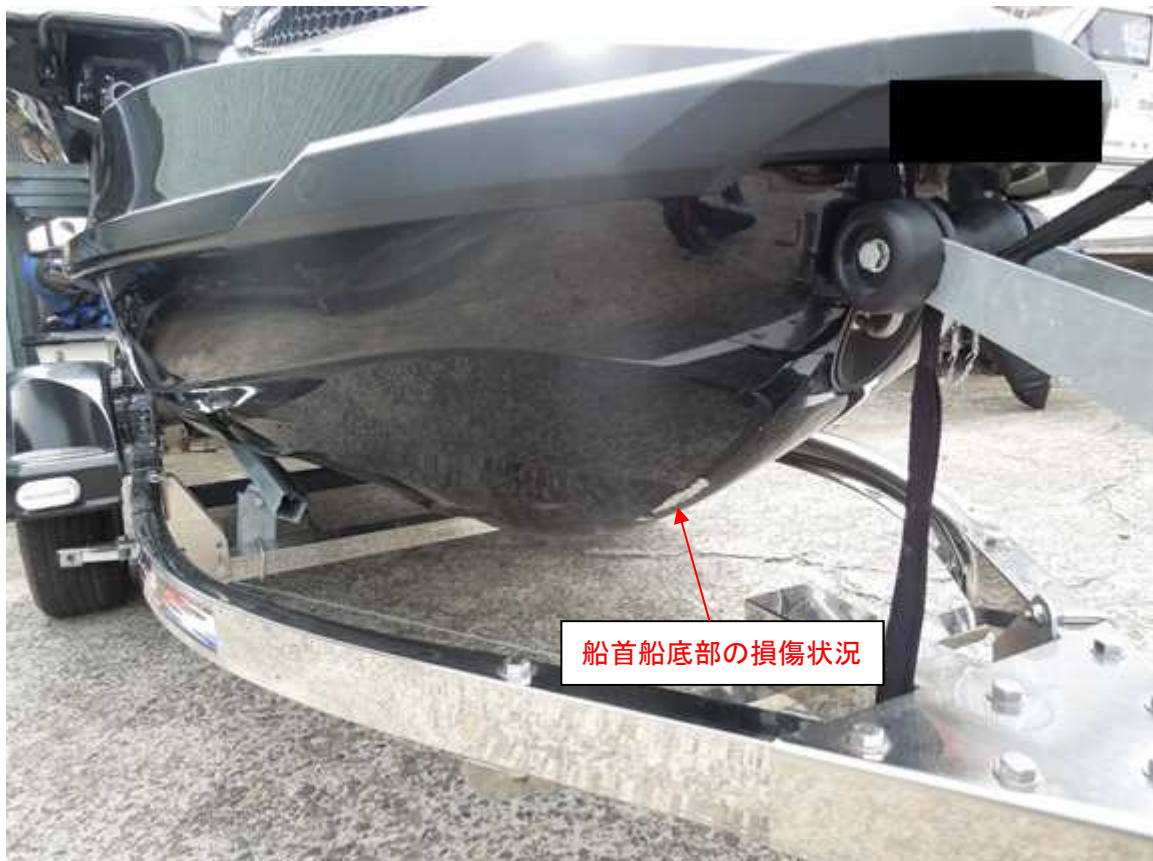
写真2 本船の損傷状況（船底部）

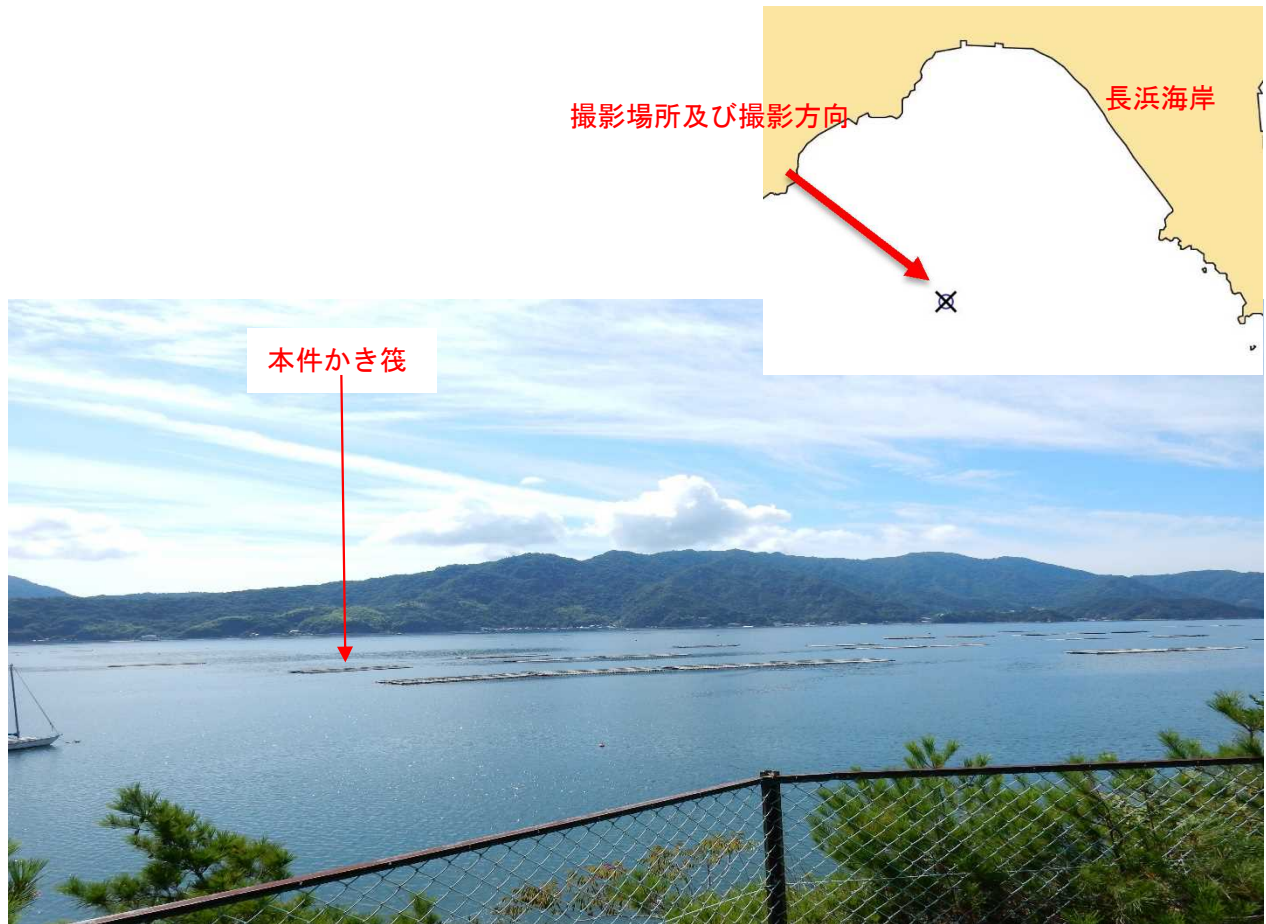
写真3 本件かき筏の設置状況

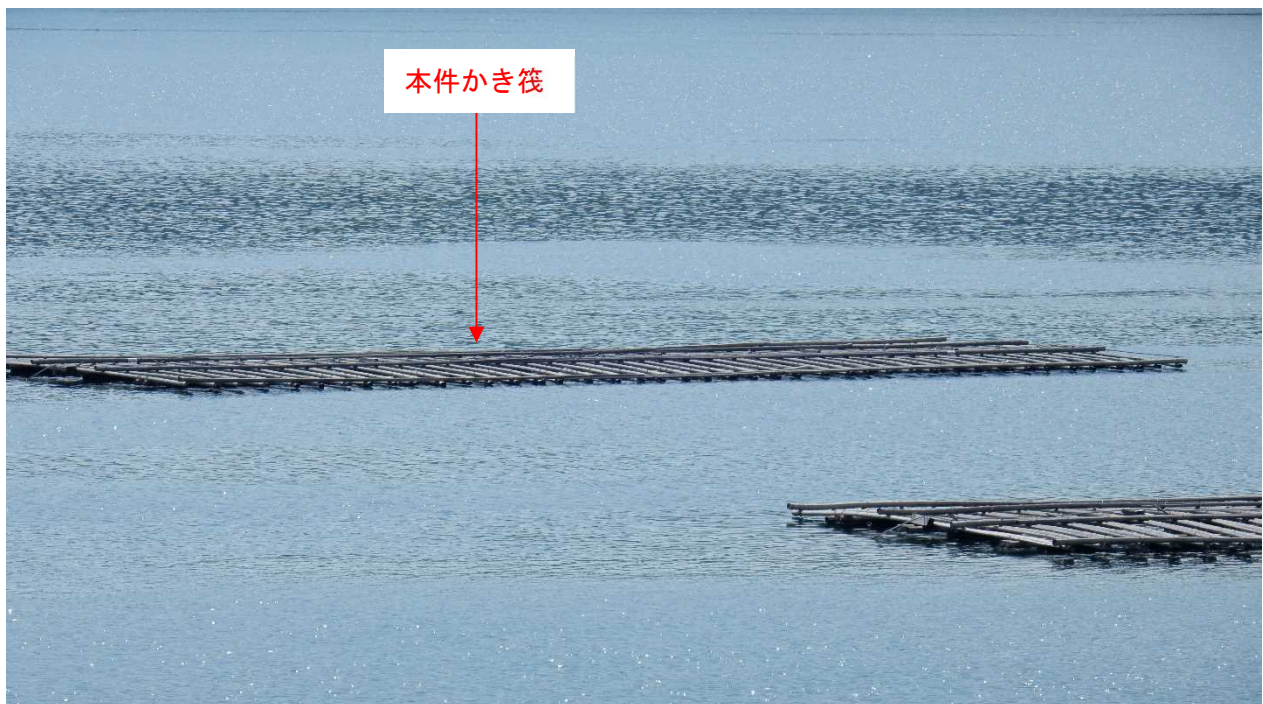
写真4 本件かき筏
