船舶事故調査報告書

船種船名 旅客フェリー フェリーきたきゅうしゅうⅡ
船舶番号 142486
総トン数 14,920トン

船種船名 LPGタンカー 第五鹿島丸
船舶番号 132491
総トン数 697トン

事故種類 衝突
発生日時 平成28年8月1日 00時40分30秒ごろ
発生場所 香川県丸亀市^{まるがめ}広島南方沖
波節岩^{はぶしいわ}灯標から真方位056.5° 1,300m付近
(概位 北緯34°21.1' 東経133°43.5')

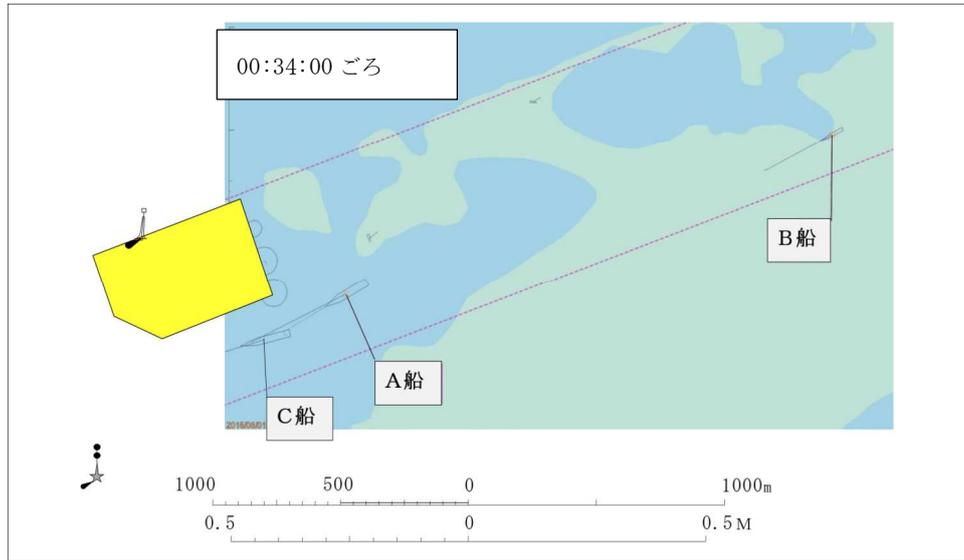
図2.1-4 備讃マーチスのAISレーダー映像図④

航海士Aは、ARPAによりC船が約9.7knの速力になったのを認めて船長Aに報告したとき、航行制限区域の灯標の明かりに照らされたC船がA船の進路前方に向けて右転するのを認めた。

航海士Aは、ARPAでC船との距離を確認したところ、0.2～0.3Mであった。(図2.1-4参照)

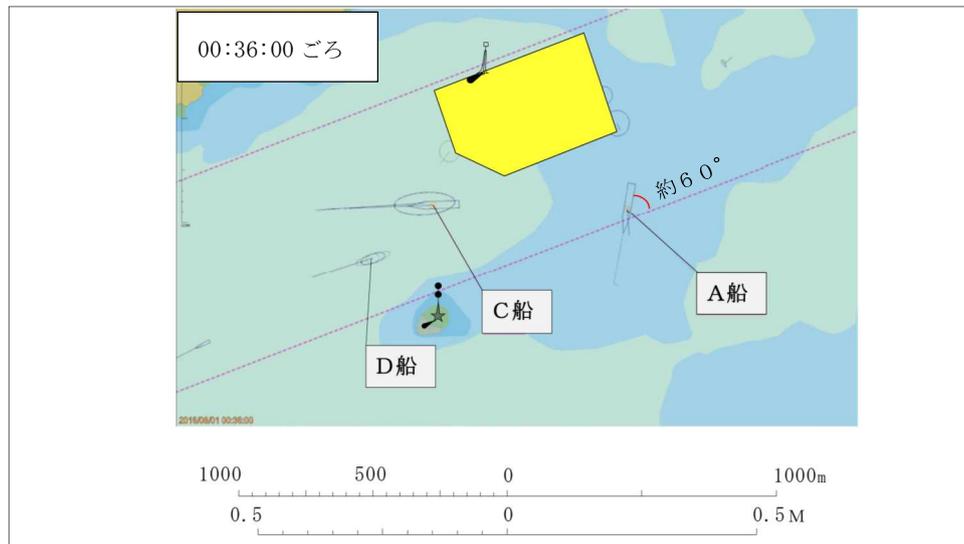
図2.1-5 備讃マーチスのAISレーダー映像図⑤

A船は、船首を南方に向け、北航路南側方の境界線から船首を出した状態で船体が停止した後、左舵一杯とした状態で後退を始め、船長Aが航海士Aから後進速力の報告を受けながら後退を続けた。(図2.1-5参照)

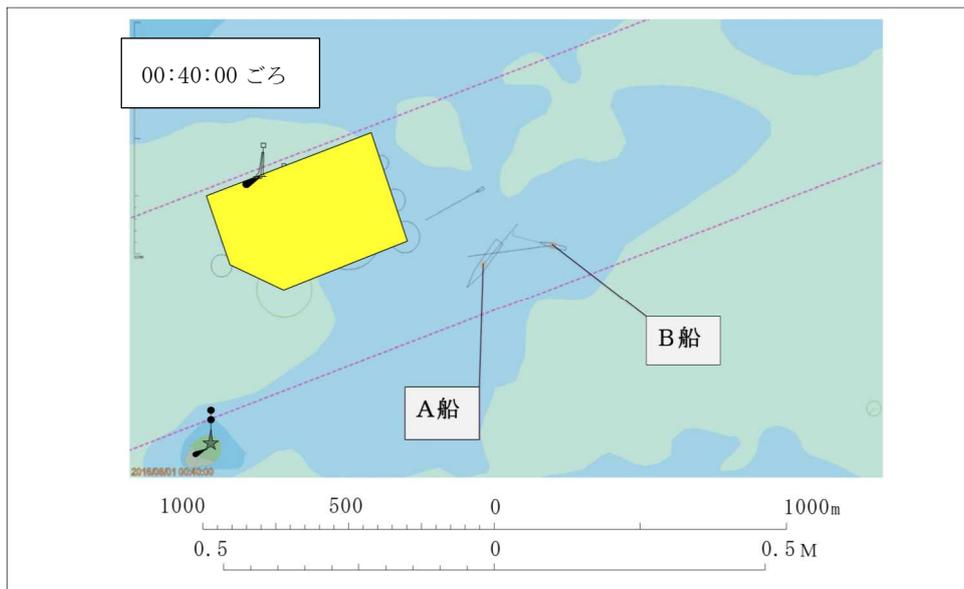
図2.1-6 備讃マーチスのAISレーダー映像図⑥

A船は、その後、主機を半速力後進に続いて微速力後進として右転しながら後退し、船首が波節岩灯標に向いた頃、航海士AがA船の左舷後方から近づいて来ているB船をレーダーで認めた。

航海士Aは、船長AにB船の距離がかなり近い旨を報告した後、B船が大きく右転するのをレーダーで認め、船橋の右舷側に向かい右舷後方を見たが、A船の船尾部が死角となってB船が見えなかった。（図2.1-6参照）

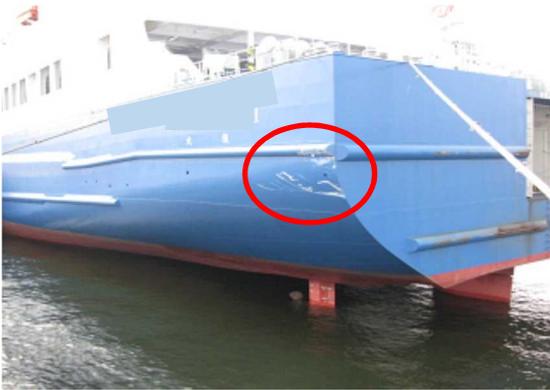
写真2.3-1

左舷船尾部外板に凹損及び擦過傷を生じた。(写真2.3-1、写真2.3-2参照)

A船の左舷船尾部の損傷状況（1）

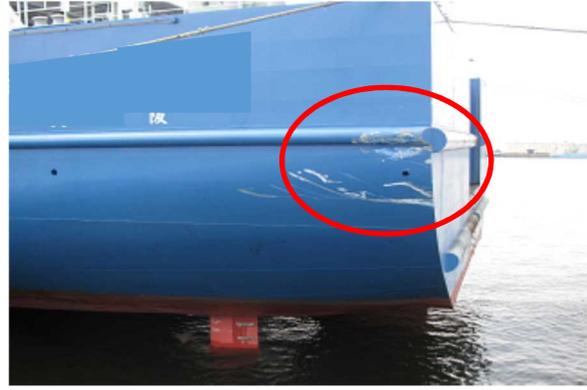
写真2.3-2

A船の左舷船尾部の損傷状況（2）

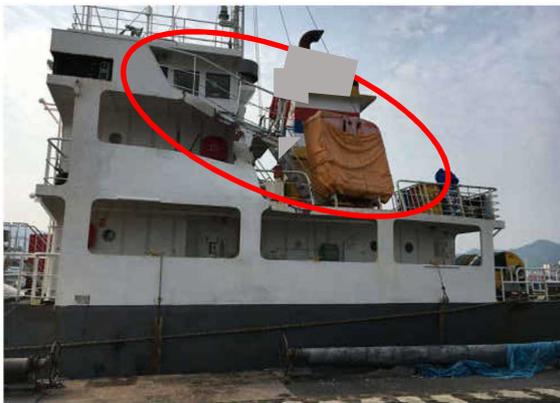
写真2.3-3

左舷船橋ウイングに破損、左舷後部に凹損及び曲損、救命いかだに破損を生じた。(写真2.3-3、写真2.3-4参照)

B船の左舷船橋ウイング付近の損傷状況

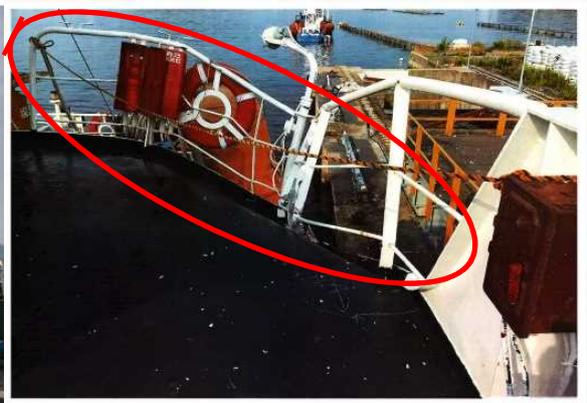
写真2.3-4

B船の左舷後部の損傷状況
