船舶事故調査報告書

事故種類	衝突
発生日時	平成28年12月19日 09時20分ごろ
発生場所	岡山県倉敷市水島港南西方沖 水島港玉島防波堤灯台から真方位164° 2.9海里（M）付近 （概位 北緯34° 27.0′ 東経133° 40.8′）
事故の概要	漁船 ^{ふくりゅう} 福龍丸は、えい網しながら西進中、また、プレジャーボート ^{せいわ} 第7正和丸は、南南西進中、両船が衝突した。 福龍丸は、船長が負傷し、右舷側後部ブルワークに破損等を生じ、また、第7正和丸は、船底に擦過傷を生じた。
事故調査の経過	平成29年5月15日、本事故の調査を担当する主管調査官（広島事務所）ほか1人の地方事故調査官を指名した。 原因関係者から意見聴取を行った。
事実情報 船種船名、総トン数 船舶番号、船舶所有者等 L×B×D、船質 機関、出力、進水等	A 漁船 福龍丸、4.8トン OY3-19745（漁船登録番号）、個人所有 10.78m（Lr）×3.08m×0.98m、FRP ディーゼル機関、48.20kW、昭和59年9月17日 第271-17566号（船舶検査済票の番号） B プレジャーボート 第7正和丸、5トン未満 271-33721岡山、個人所有 8.21m（Lr）×2.22m×0.67m、FRP ディーゼル機関、95.62kW、平成12年4月
乗組員等に関する情報	A 船長A 男性 77歳 一級小型船舶操縦士・特殊小型船舶操縦士・特定 免許登録日 昭和49年10月23日 免許証交付日 平成26年3月10日 （平成31年11月29日まで有効） B 船長B 男性 71歳 一級小型船舶操縦士・特殊小型船舶操縦士・特定 免許登録日 昭和57年12月17日 免許証交付日 平成24年2月17日 （平成29年12月22日まで有効）
死傷者等	A 重傷 1人（船長A）

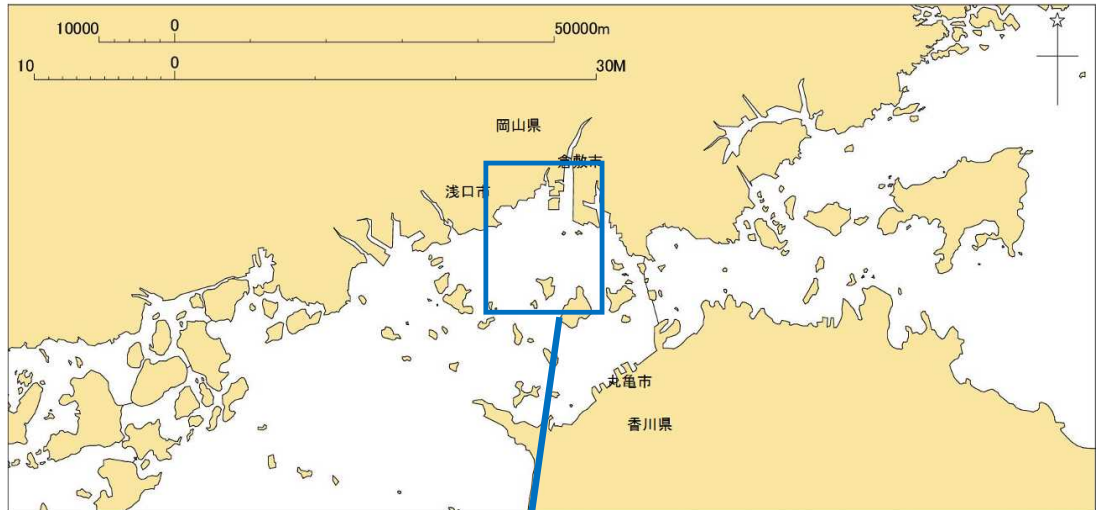
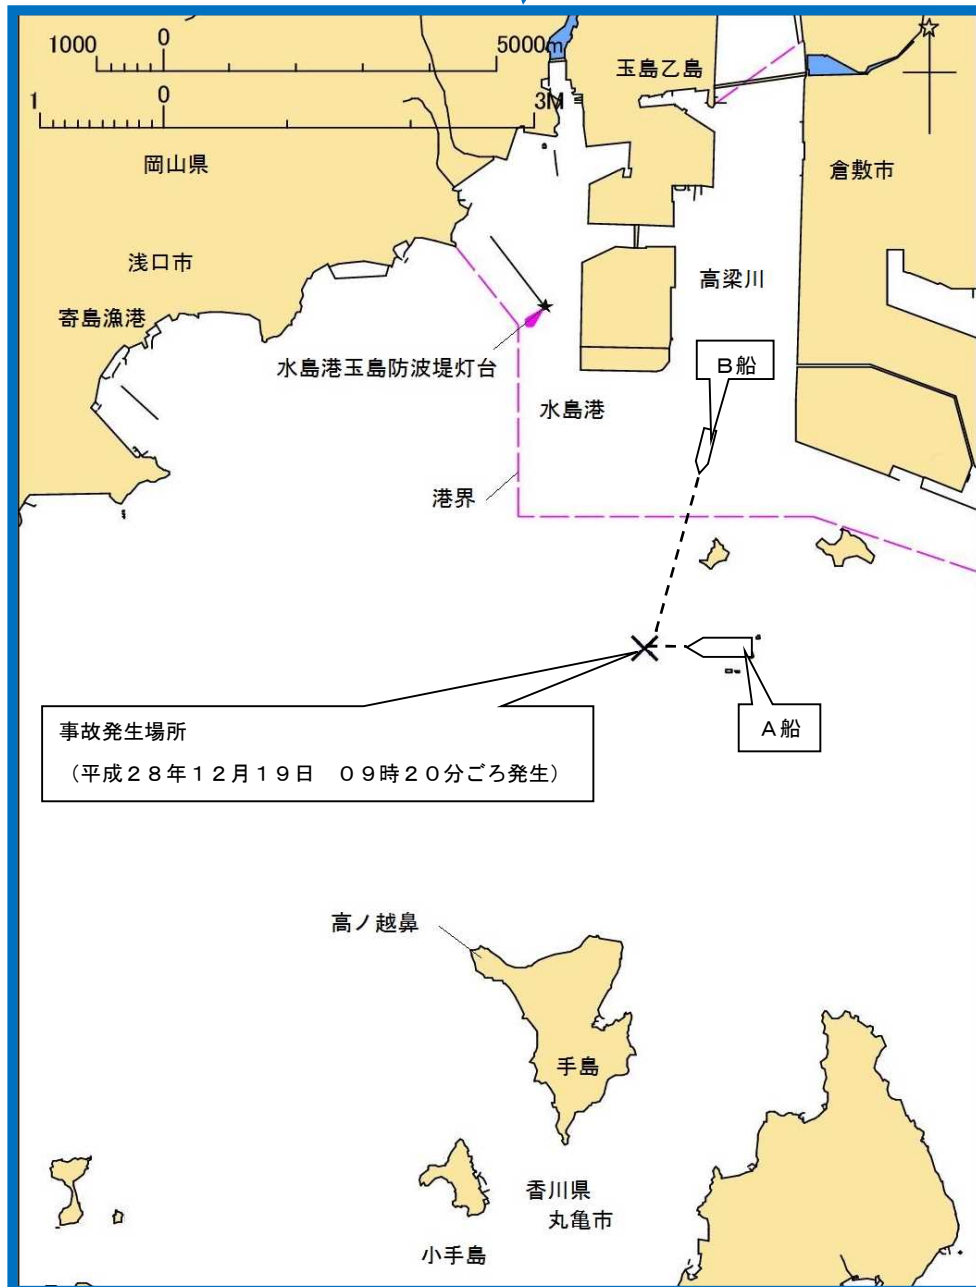
付図1 事故発生経過概略図

B なし
損傷	A 右舷側後部ブルワークに破損等 B 船底に擦過傷
気象・海象	気象：天気 晴れ、風向 北東、風力 1、視界 良好 海象：海上 平穏
事故の経過	<p>A 船は、船長Aが1人で乗り組み、平成28年12月19日06時30分ごろ岡山県浅口市寄島漁港を出港し、同漁港南東方沖の漁場に至り、トロールで漁ろうに従事していることを示す形象物を表示して操業を繰り返していた。</p> <p>船長Aは、投網する際、周囲に支障となる他船を認めなかったため、接近する船舶はいないものと思い、前方の錨泊中の船舶を見ながら、操舵室後方に立って手動操舵により、約4ノット(kn)の速力(対地速力、以下同じ。)で西方に向けてえい網中、衝撃を感じた後、意識がなくなった。</p> <p>船長Aは、来援した巡視艇で水島港に移送された後、ドクターヘリにより病院に搬送され、頭蓋骨骨折及び外傷性くも膜下出血等と診断された。</p> <p>B 船は、船長Bが1人で乗り組み、家族1人を乗せ、釣りの目的で、08時50分ごろ香川県丸亀市小手島沖の釣り場に向けて水島港内の係留場所を出発した。</p> <p>船長Bは、右舷側操縦席に腰を掛けて高梁川河口を南進し、水島港外で漂泊する約10隻の釣り船の間を、釣りの様子を眺めながら、約10knの速力で南南西方に向けて通過した後、丸亀市手島の高ノ越鼻がほぼ船首目標となるよう、約10°～15°右転して南西方に向けて増速を開始した。</p> <p>B 船は、約19knに増速して南西進中、右転してから約20～30秒後となる09時20分ごろA船の右舷船尾部に衝突し、A船の後部甲板にB船の船首部が乗り上げた。</p> <p>B 船は、船長Bが、航行を続けるA船に移乗し、クラッチレバーを中立としたつもりでいたところ、クラッチが後進に入り、A船のプロペラが漁具を巻き込んだことで機関が停止し、その反動でB船の船体がA船の後部甲板から滑り落ちた。</p> <p>船長Bは、海上保安庁に本事故の発生を通報し、意識がなくなった船長Aを介抱しながら、巡視艇の来援を待った。</p> <p>(付図1 事故発生経過概略図 参照)</p>
