船舶事故調査報告書

平成29年12月20日
 運輸安全委員会（海事専門部会）議決
 委員 佐藤 雄二（部会長）
 委員 田村 兼吉
 委員 岡本 満喜子

事故種類	衝突
発生日時	平成29年4月21日 21時09分ごろ
発生場所	香川県小豆島 ^{しょうど} 南方沖 地蔵埼灯台から真方位104° 1.46海里（M）付近 （概位 北緯34° 24.6′ 東経134° 15.8′）
事故の概要	自動車運搬船 ^{にっしょう} 日翔丸は、西進中、また、貨物船第十一朝日丸は、北西進中、両船が衝突した。 日翔丸は、左舷中央部外板に亀裂等を、また、第十一朝日丸は、右舷船首部に曲損等を生じた。
事故調査の経過	平成29年4月24日、本事故の調査を担当する主管調査官（広島事務所）ほか1人の地方事故調査官を指名した。 原因関係者から意見聴取を行った。
事実情報 船種船名、総トン数 船舶番号、船舶所有者等 L×B×D、船質 機関、出力、進水等	A 自動車運搬船 日翔丸、7,073トン 133119、北星海運株式会社（A社） 145.20m×21.00m×15.78m、鋼 ディーゼル機関、6,825kW、平成3年11月25日 B 貨物船 第十一朝日丸、498トン 140179、有限会社執行海運（B社） 76.46m×12.00m×7.00m、鋼 ディーゼル機関、1,471kW、平成17年5月24日
乗組員等に関する情報	A 船長A 男性 47歳 三級海技士（航海） 免許年月日 平成3年6月5日 免状交付年月日 平成28年3月10日 免状有効期間満了日 平成33年6月4日 航海士A 男性 24歳 三級海技士（航海） 免許年月日 平成26年3月18日 免状交付年月日 平成27年6月5日 免状有効期間満了日 平成31年3月17日 B 船長B 男性 60歳 四級海技士（航海）（旧就業範囲）

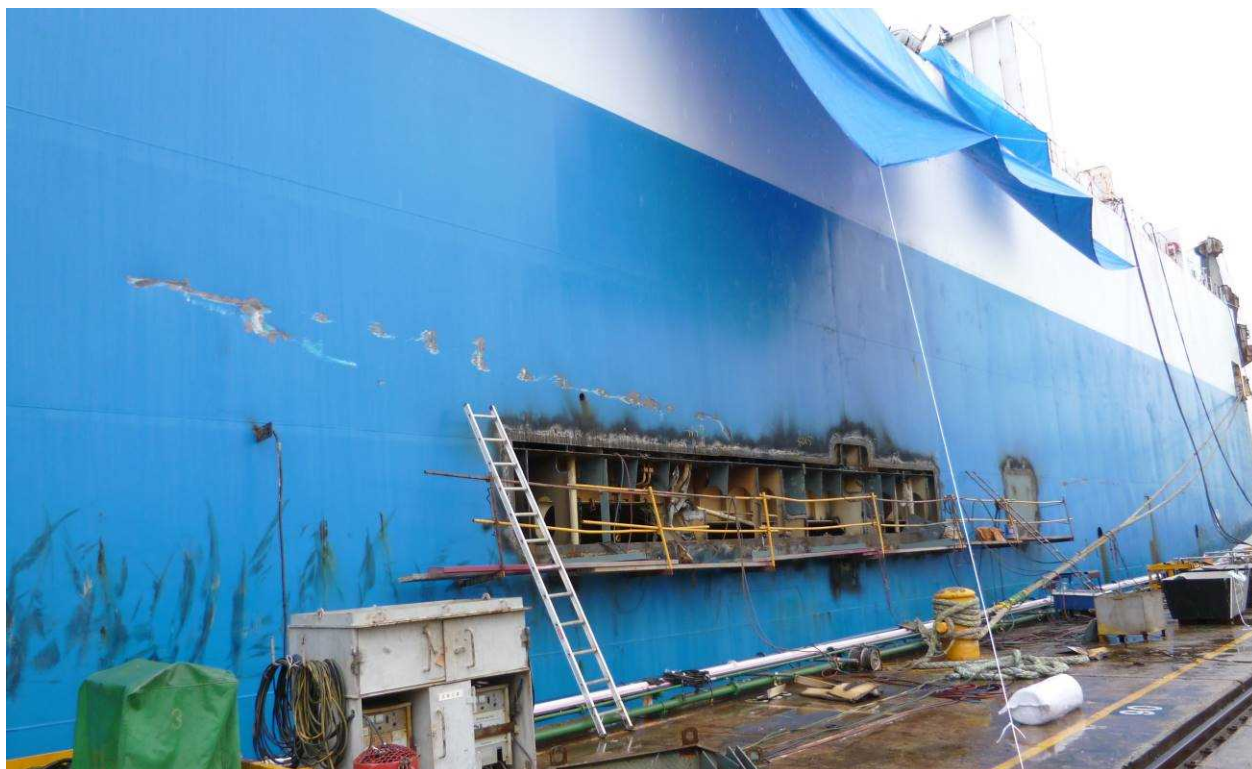
写真1 A船の損傷状況（修繕中）

免 許 年 月 日 昭和52年2月4日 免 状 交 付 年 月 日 平成26年11月21日 免状有効期間満了日 平成32年4月18日
死傷者等	なし
損傷	A 左舷中央部外板に凹損及び亀裂等 B 右舷船首部に凹損及び曲損等
気象・海象	気象：天気 晴れ、風向 西、風力 3、視界 良好 海象：海上 平穏
事故の経過	<p>A船は、船長A及び航海士Aほか12人が乗り組み、自動車及びバイク727台を積載し、平成29年4月21日17時20分ごろ香川県坂出市坂出港に向けて阪神港神戸区を出港した。</p> <p>A船は、法定灯火を表示し、航海士Aが、甲板手1人と共に20時30分ごろから船橋当直につき、レーダー1台を3Mレンジで、もう1台を0.5Mレンジで、いずれもノースアップ表示とし、中心を画面の約1/4後方に移動させて見張りに当たり、備讃瀬戸東航路の東側出入口に向けて約15.5ノット(kn)の速力(対地速力、以下同じ。)で西進した。</p> <p>航海士Aは、20時50分ごろ播磨灘^{はりま}の推薦航路線の北方約1Mを航行していたところ、左舷前方約3MにB船の白灯2個及び緑灯1個を認め、AIS情報によりB船が坂出港に向けて航行中であることを知った。</p> <p>航海士Aは、B船の方位が変わらずに接近するものの、小豆島南方沖で播磨灘の推薦航路線の北側に出たので、備讃瀬戸東航路の東側出入口に向けて間もなく左転するものと思っていたところ、同じ針路で接近を続けることに気付いた。</p> <p>A船は、約10°右転した後、航海士AがVHF無線電話でB船を2回呼び出したが応答がなかったので、汽笛で長音1回を吹鳴し、右舵15°を取ったものの、21時09分ごろその左舷中央部とB船の右舷船首部とが衝突した。</p> <p>船長Aは、自室で休息中、衝突に気付いて昇橋し、VHF無線電話で海上保安庁に本事故の発生を通報した。</p> <p>B船は、船長Bほか4人が乗り組み、空倉の状態、4月20日14時40分ごろ坂出港に向けて京浜港横浜区を出港した。</p> <p>B船は、法定灯火を表示し、21日19時10分ごろ鳴門海峡を通過し、その後船長Bが1人で航海当直についた。</p> <p>船長Bは、播磨灘を約11.2knの速力で北西進し、操業中の漁船を手動操舵で避けたのち、3Mレンジでノースアップ表示としていたレーダーを見ても、前路に航行の支障となる船舶がいなかったので、備讃瀬戸東航路の東側出入口付近に針路を定めて自動操舵に切り替え、舵輪の後方に置いてある椅子に腰を掛けた姿勢で見張りを</p>
