船舶事故調査報告書

平成29年12月20日

運輸安全委員会（海事専門部会）議決

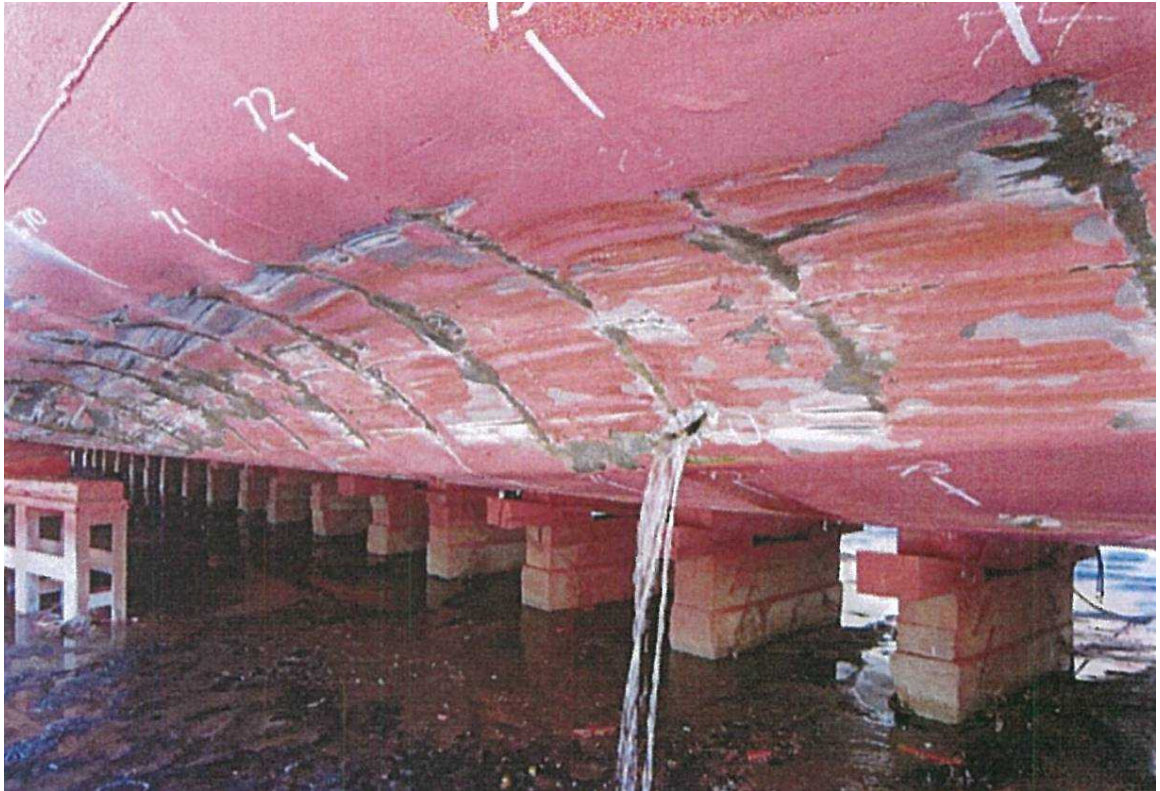
写真1 船首部船底の破口の状況

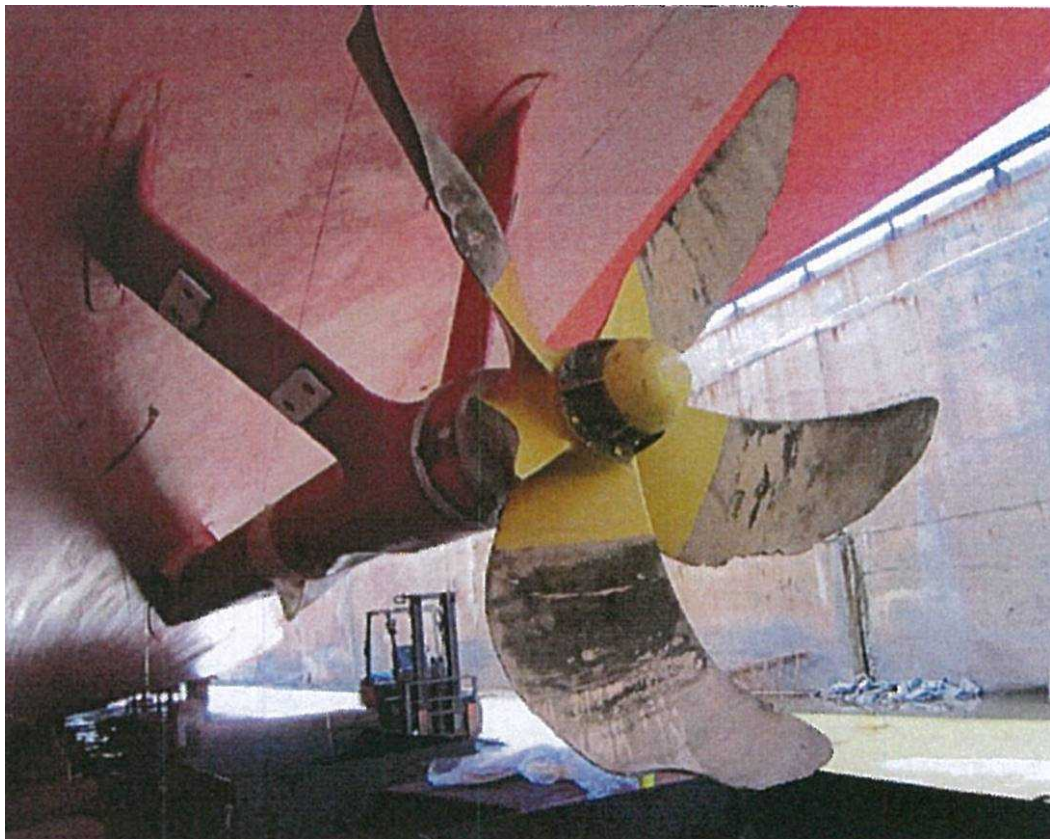
写真2 プロペラ翼（右舷）の欠損の状況
