船舶事故調査報告書

平成29年12月20日

運輸安全委員会（海事専門部会）議決

事故種類	衝突（防波堤）
発生日時	平成29年7月22日 21時55分ごろ
発生場所	広島県尾道糸崎港第1区 尾道糸崎港 ^{とさま} 北防波堤西灯台から真方位028° 1.5海里（M）付近 （概位 北緯34° 25.3′ 東経133° 15.7′）
事故の概要	プレジャーボート第一復帰丸は、東進中、防波堤に衝突した。 第一復帰丸は、船長及び同乗者9人が負傷し、船首部に破口等を生じた。
事故調査の経過	平成29年7月24日、本事故の調査を担当する主管調査官（広島事務所）ほか1人の地方事故調査官を指名した。 原因関係者から意見聴取を行った。
事実情報 船種船名、総トン数 船舶番号、船舶所有者等 L×B×D、船質 機関、出力、進水等	プレジャーボート 第一復帰丸、1.8トン HS3-45614（漁船登録番号）、個人所有 6.27m（Lr）×2.35m×1.12m、FRP ガソリン機関、103.00kW、昭和61年5月 第280-20671号（船舶検査済票の番号）
乗組員等に関する情報	船長 男性 65歳 一級小型船舶操縦士・特殊小型船舶操縦士・特定 免許登録日 平成19年4月13日 免許証交付日 平成28年4月18日 （平成34年4月12日まで有効）
死傷者等	軽傷 10人（船長及び同乗者9人）
損傷	船首部に破口等
気象・海象	気象：天気 晴れ、風向 北、風力 1、視界 良好 海象：海上 平穏、潮汐 上げ潮の末期、潮高 約360cm
事故の経過	本船は、船長1人が乗り組み、同乗者9人を乗せ、広島県尾道市が開催する花火大会を見学する目的で、平成29年7月22日18時30分ごろ広島県福山市柳津町の係留場所を出発し、花火大会を見学した後、21時45分ごろ帰途についた。 本船は、船長が操縦スタンド右舷側の舵輪後方に立ち、GPSプロ

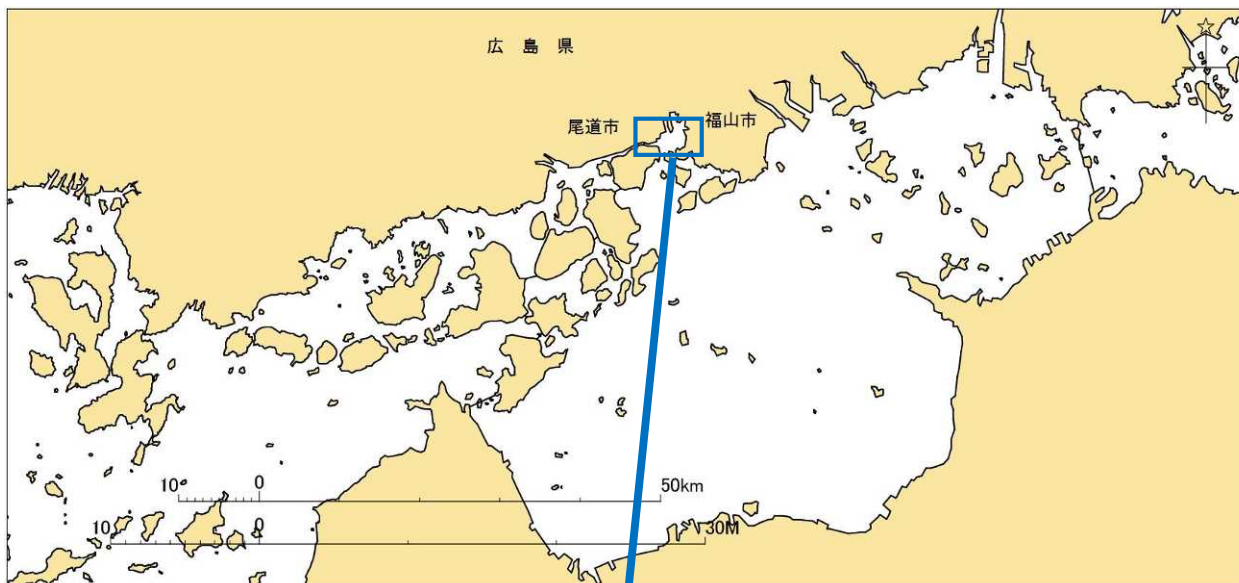
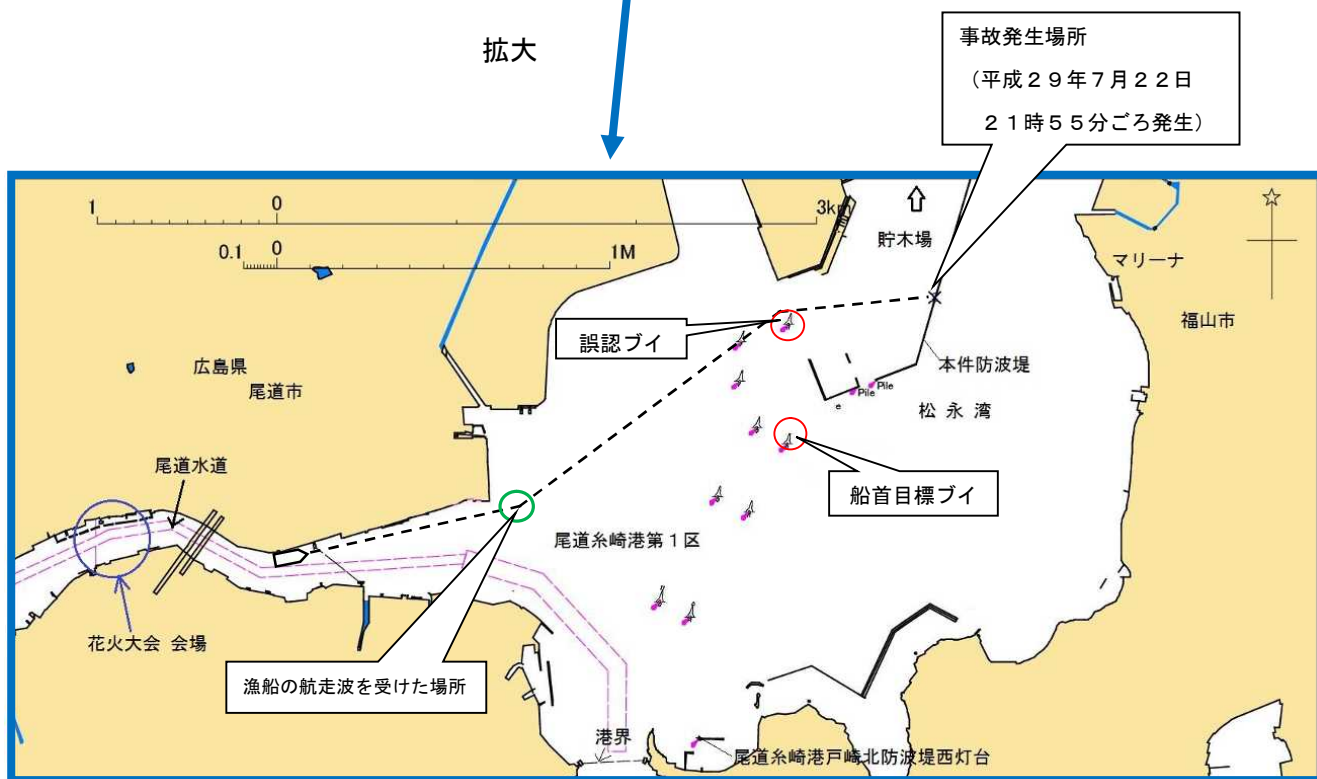
付図1 事故発生経過概略図

<p>乗組員等の関与 船体・機関等の関与 気象・海象等の関与 判明した事項の解析</p>	<p>あり あり なし</p> <p>本船は、尾道糸崎港第1区において、東進中、船長が、船首が大きく左へ振れた後、北東進を開始する際、船首方に認めた紅灯ブイを船首目標ブイと思い込み、GPSプロッターで船位を確認していなかったことから、誤認ブイに向けて航行を続けた後に東進し、本件防波堤に衝突したものと考えられる。</p>
<p>原因</p>	<p>本事故は、夜間、尾道糸崎港第1区において、本船が、東進中、船長が、船首が大きく左へ振れた後、北東進を開始する際、船首方に認めた紅灯ブイを船首目標ブイと思い込み、GPSプロッターで船位を確認していなかったため、誤認ブイに向けて航行を続けた後に東進し、本件防波堤に衝突したものと考えられる。</p>
<p>参考</p>	<p>今後の同種事故等の再発防止に役立つ事項として、次のことが考えられる。</p> <ul style="list-style-type: none"> ・夜間は、GPSプロッター等を利用し、船位を確認しながら航行すること。 ・GPSプロッターは、最新のデータを使用すること。

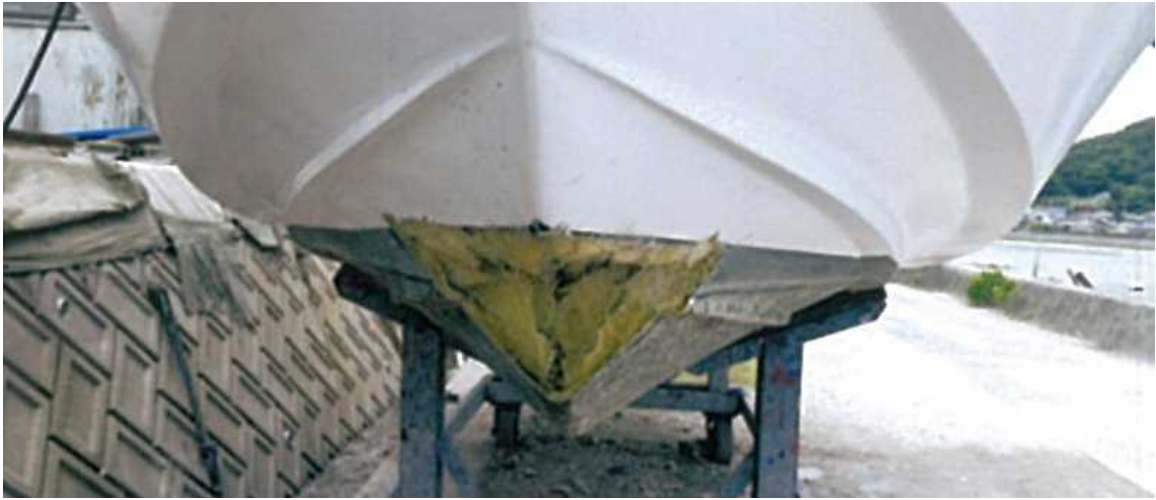
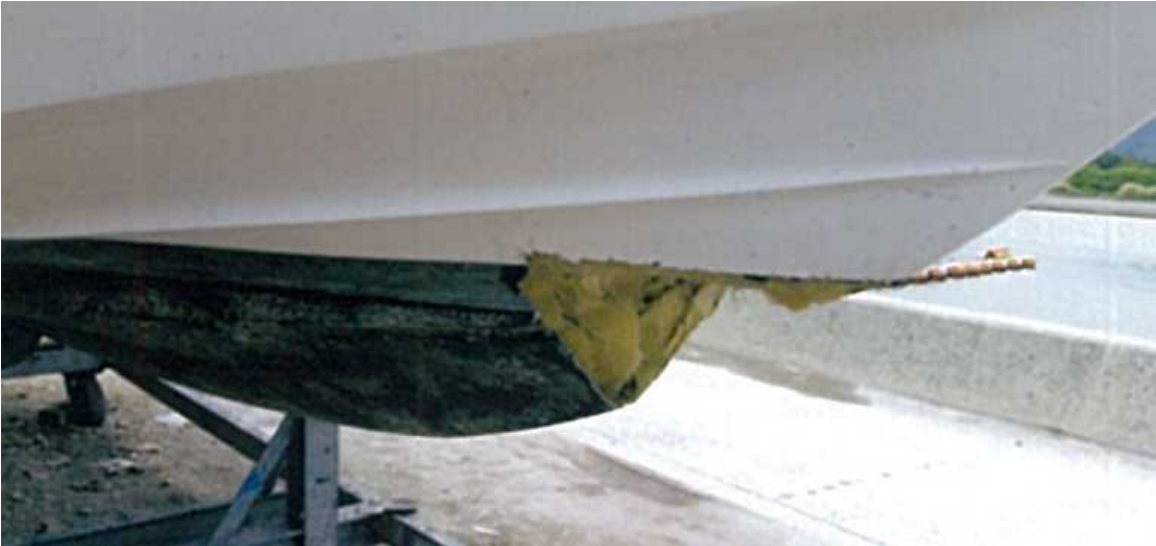
写真1 船首部の破口の状況
