船舶事故調査報告書

平成29年12月20日

運輸安全委員会（海事専門部会）議決

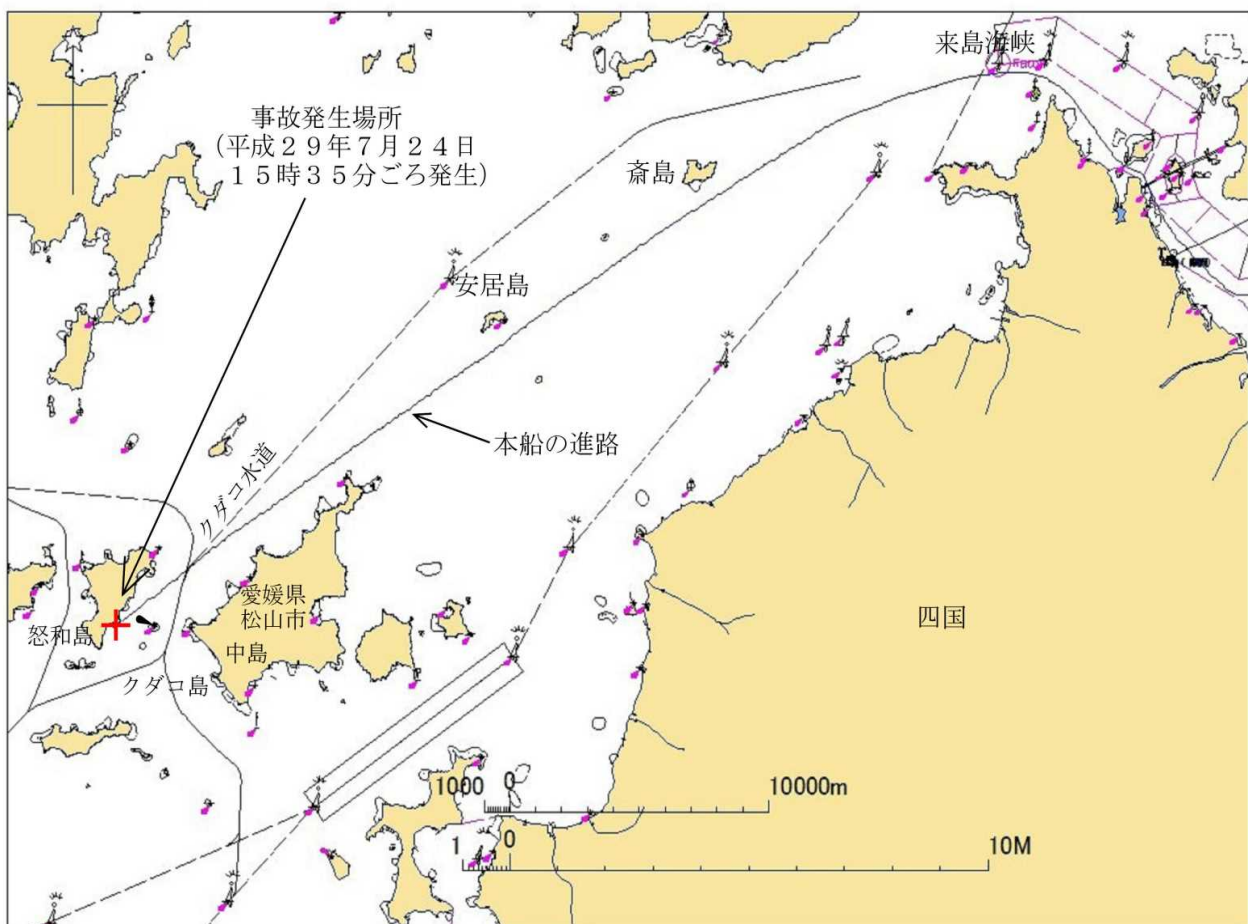
付図1 航行経路図

<p>原因</p>	<p>本事故は、本船が、怒和島東北東方沖を西南西進中、操船者が、居眠りに陥ったことから、変針予定場所を通過し、怒和島東岸に向けて航行を続け、同島東岸に乗り揚げたものと考えられる。</p>
