## 船舶事故調査報告書

事故種類	火災
発生日時	平成29年7月11日 03時00分ごろ
発生場所	大分県別府市別府国際観光港東方沖 別府観光港沖防波堤北灯台から真方位087° 1,600m付近 （概位 北緯33° 18.5′ 東経131° 31.5′）
事故の概要	漁船第二十八入関丸は、北進中、機関室で火災が発生した。 第二十八入関丸は、上部構造物等が焼失し、えい航途中に沈没した。
事故調査の経過	平成29年7月12日、本事故の調査を担当する主管調査官（門司事務所）ほか1人の地方事故調査官を指名した。 原因関係者から意見聴取を行った。
事実情報 船種船名、総トン数 船舶番号、船舶所有者等 L×B×D、船質 機関、出力、進水等	漁船 第二十八入関丸、4.9トン OT3-8754（漁船登録番号）、個人所有 10.61m (Lr) × 2.69m × 0.76m、FRP ディーゼル機関、漁船法馬力数30、昭和57年11月27日
乗組員等に関する情報	船長 男性 52歳 二級小型船舶操縦士 免許登録日 平成25年8月2日 免許証交付日 平成25年8月2日 （平成30年8月1日まで有効）
死傷者等	なし
損傷	機関室、操舵室等に焼損、沈没（全損）
気象・海象	気象：天気 晴れ、風向 北西、風力 1、視界 良好 海象：海上 平穏
事故の経過	本船は、船長が1人で乗り組み、刺し網漁の目的で平成29年7月11日02時00分ごろ別府市別府港東部の漁場に向けて別府市新若草港を出港した。 本船は、投網場所に向けて約9ノットの対地速力で別府国際観光港東方沖を北進中、03時00分ごろ突然主機の回転数が低下したので、船長が、不審に思って後部操舵席の機関室点検窓から機関室をのぞいたところ、主機の上部に炎を認め、主機を停止した。 船長は、甲板洗浄用の水中ポンプを始動し、機関室点検窓からホー

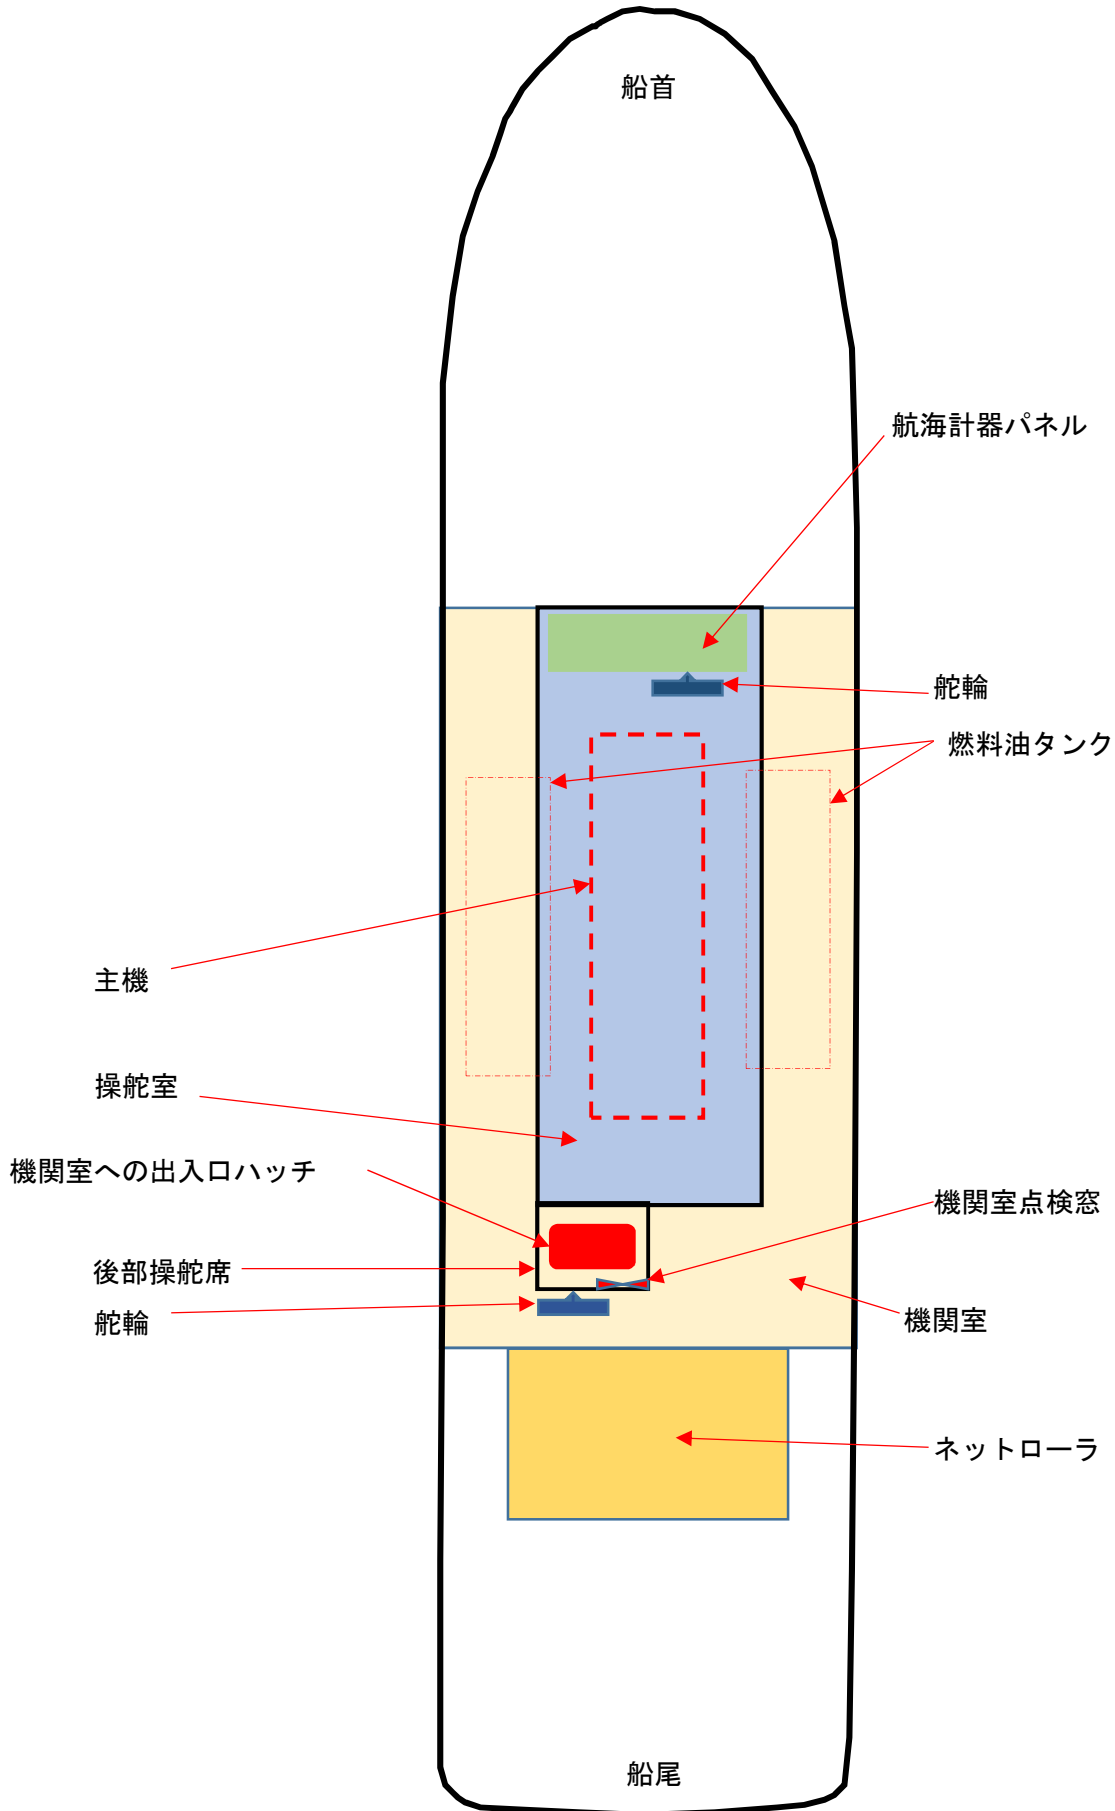
付図2 本船の平面図

<p>スを入れて初期消火を行いながら、救援を要請しようと僚船船長に携帯電話で連絡を試みたが繋がらなかった。</p> <p>船長は、03時15分ごろ、火勢が衰えず、身に危険を感じたので、救命胴衣を着用して海に飛び込んだ。</p> <p>僚船船長は、04時00分ごろ、船長からの着信履歴を確認したので、携帯電話で連絡を試みたが繋がらなかった。</p> <p>僚船船長は、04時26分ごろ、市場に車で魚を出荷した後、出漁の目的で新若草港に向かう途中、ふと沖合を見たところ炎上している船を認めたので、海上保安庁に通報するとともに自船で救援に向かった。</p> <p>本船は、05時00分ごろ来援した巡視艇による消火活動でほぼ鎮火し、06時25分ごろ僚船によって新若草港に向けてえい航が開始されたが、06時50分ごろえい航途中で沈没した。</p> <p>船長は、05時30分ごろ別府観光港沖防波堤まで泳ぎ着き、06時00分ごろ同防波堤上にいるところを巡視艇に救助された。</p> <p>本船は、後日、別府国際観光港で引き揚げられた後、廃船処理された。</p> <p>(付図1 事故発生場所概略図 参照)</p>
<p>その他の事項</p>	<p>本船は、船首尾方向の中央付近に操舵室が設けられ、操舵室前部に航海計器パネルが、その船尾方に舵輪が、操舵室下方に機関室が配置されており、操舵室左舷後方に後部操舵席及び機関室への出入口ハッチが、後部操舵席の舵輪の右舷側には機関室点検窓（縦約20cm×横約40cm）が設けられていた。</p> <p>後部操舵席の後方にはネットローラが設置されていた。</p> <p>機関室は、中央に主機が、両舷に燃料油タンクがそれぞれ配置されていた。</p> <p>主機の燃料は、軽油を使用しており、本事故当時、残量が合計で約100ℓあった。</p> <p>主機は、4サイクル3シリンダのディーゼル機関であった。</p> <p>船長は、出港前に機関室内の点検を行ったが、燃料油及び潤滑油の漏えい、異臭等を認めなかった。</p> <p>船長は、持運び式粉末消火器を航海計器パネル下の奥に設置していたものの、慌てていたので使うことに思い至らなかったと本事故後に思った。</p> <p>本船には、火災探知器がなかった。</p> <p>(付図2 本船の平面図 参照)</p>

<p>判明した事項の解析</p>	<p>本船は、別府港東部を北進中、機関室から出火したものと考えられる。</p> <p>本船は、船長が出港前に機関室内の点検を行い、異常がないことを確認しており、また、焼損状況が激しいことから、出火に至った状況を明らかにすることはできなかった。</p>
<p>原因</p>	<p>本事故は、夜間、本船が、別府港東部を北進中、機関室から出火したものと考えられる。</p>
<p>参考</p>	<p>今後の同種事故等による被害の軽減に役立つ事項として、次のことが考えられる。</p> <ul style="list-style-type: none"> <li>・ 小型船舶には、火災探知装置を設置することが望ましい。</li> <li>・ 緊急時の連絡手段、連絡先を確認しておくことが望ましい。</li> </ul>
