船舶事故調査報告書

平成29年12月13日
 運輸安全委員会（海事専門部会）議決
 委員 佐藤 雄二（部会長）
 委員 田村 兼吉
 委員 岡本 満喜子

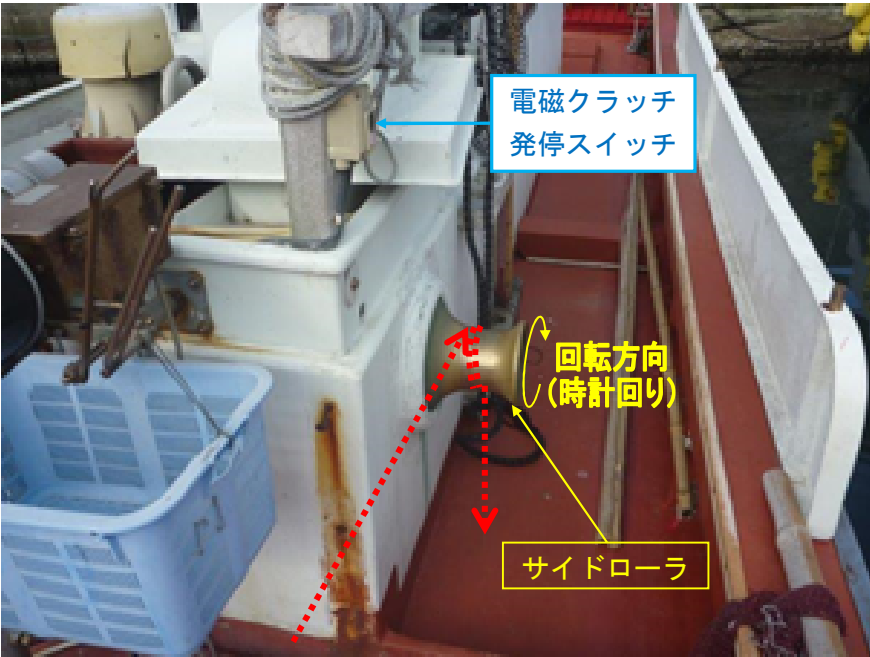
<p>容出力トルク212.8Nm)に錨索(化学纖維製索、直径約16mm、長さ不明)と共に巻き込まれた状態の本船船長を発見したので、本事故の発生を118番通報するとともに、本船船長の家族に携帯電話で連絡した。</p> <p>本船は、津黄漁港から来援した他の僚船1隻に同乗して来た本船船長の家族1人が操船して22時30分ごろ同漁港に戻り、救急隊により本船船長の死亡が確認された。</p> <p>本船船長の死因は、外傷性ショックと検案された。</p> <p>(付図1 事故発生場所概略図 参照)</p>
<p>その他の事項</p>	<p>本船は、ふだん、津黄漁港を基地にし、本船船長が1人で乗り組んで操業していた。</p> <p>本船船長は、発見時、サイドローラに錨索と共に左腕から左半身が巻き込まれ、サイドローラに覆い被さる体勢であった。</p> <p>サイドローラは、ふだん、揚錨の際に使用されていた。</p> <p>サイドローラは、電磁クラッチ付ウォームギア及びVベルトを介して主機で駆動され、一定方向(時計回り)に回転するもので、電磁クラッチ発停スイッチを「入」及び「切」に操作することで、駆動及び停止が行われていた。</p> <p>本船は、発見時、主機が回転数毎分約1,000でアイドル回転されており、集魚灯が点灯し、また、電磁クラッチ発停スイッチが「入」の状態ではサイドローラが停止し、Vベルトが擦れて外れている状態であった。</p> <p>(写真1参照)</p>

<p>写真1 サイドローラ付近の状況</p> <p>本船船長は、本事故当日の出港前、体調不良等を訴えておらず、また、家族も本船船長の健康状態に問題はないと思っていた。</p>

<p>本船は、発見時、甲板上には漁具が用意されており、また、魚倉にいか等の漁獲物が残されていた。</p> <p>本船は、本船船長の家族1人が本船に来た際、錨索が左舷船首部から垂れ下がった状態であったが、錨が重く、揚収できなかったため、錨索を切断して津黄漁港に戻った。</p> <p>本船の錨は、約55kgの唐人錨であった。</p> <p>本船船長は、発見時、ヤッケの上下を着用して長靴を履いており、救命胴衣を着用していなかった。</p> <p>サイドローラ付近の甲板上にはゴム手袋1組が置かれており、本船船長は、発見時、素手であった。</p>
<p>分析</p> <p>乗組員等の関与 船体・機関等の関与 気象・海象等の関与 判明した事項の解析</p>	<p>不明</p> <p>不明</p> <p>不明</p> <p>本船船長の死因は、外傷性ショックであった。</p> <p>本船は、本船船長が1人で乗り組み、1月25日16時00分ごろ津黄漁港を出港した後、21時20分ごろ今岬北北西方沖において、本船船長が、サイドローラに錨索と共に巻き込まれているところを発見されたことから、この間において死亡したものと考えられる。</p> <p>本船は、甲板上に漁具が用意され、サイドローラの電磁クラッチ発停スイッチが「入」の状態であったことから、本船船長が、本事故当時、漁場を移動する目的で揚錨作業中、サイドローラに錨索と共に巻き込まれたものと考えられるが、サイドローラに錨索と共に巻き込まれるに至った状況を明らかにすることはできなかった。</p>
<p>原因</p>	<p>本事故は、本船が、津黄漁港を出港後、本船船長が、揚錨作業中、サイドローラに錨索と共に巻き込まれたことにより発生したものと考えられる。</p>
<p>参考</p>	<p>今後の同種事故等の再発防止に役立つ事項として、次のことが考えられる。</p> <ul style="list-style-type: none"> ・ 回転する漁労機付近で作業をする際には、不測の事態に備えて非常停止スイッチ等を設置し、いつでも停止できるようにしておくことが望ましい。
