## 船舶事故調査報告書

事故種類	乗組員死亡
発生日時	不明（平成29年4月24日 06時30分ごろ～09時29分ごろの間）
発生場所	不明（宮崎県延岡市島毛 <sup>のべおか</sup> 燈標東北東方沖）
事故の概要	漁船第五ひろ丸は、小型底びき網漁の操業中、船長が落水し、死亡した。
事故調査の経過	平成29年4月27日、本事故の調査を担当する主管調査官（門司事務所）ほか1人の地方事故調査官を指名した。 原因関係者からの意見聴取は、本人が本事故で死亡したため、行わなかった。
事実情報 船種船名、総トン数 船舶番号、船舶所有者等 L×B×D、船質 機関、出力、進水等	漁船 第五ひろ丸、4.7トン MZ3-5209（漁船登録番号）、個人所有 9.84m（Lr）×2.48m×0.88m、FRP ディーゼル機関、漁船法馬力数50、昭和55年12月20日
乗組員等に関する情報	船長 男性 79歳 一級小型船舶操縦士・特殊小型船舶操縦士・特定 免許登録日 昭和50年6月6日 免許証交付日 平成27年4月30日 （平成32年11月13日まで有効）
死傷者等	死亡 1人（船長）
損傷	なし
気象・海象	気象：天気 晴れ、風向 北、風力 2、視界 良好、気温 約18℃ 海象：海上 平穏、水温 約17℃
事故の経過	本船は、船長（以下「本船船長」という。）が1人で乗り組み、小型機船底びき網漁の目的で、島毛燈標東北東方沖において、えい網しながら南西進中、平成29年4月24日06時30分ごろ本船の東方をえい網しながら北東進していた僚船の船長と漁業無線で交信した。 僚船の船長は、本船船長と交信してから2時間ほどで操業を終えたころ、船首を南東方に向けて止まっている本船を見て漁業無線で本船船長を呼んだが応答がなかったので、09時00分ごろ僚船を本船に

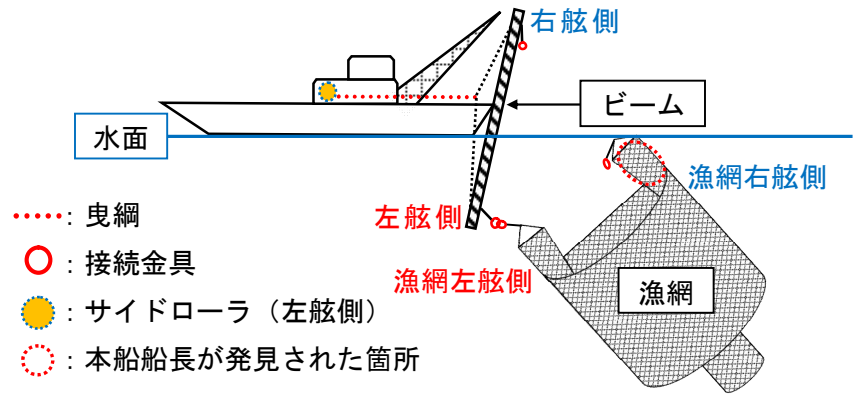
図1 本事故当時の本船の状況

本船は、僚船の船長が移乗した際、主機がアイドリング運転された状態で曳綱がサイドローラに固縛され、また、船尾部までビームが引き上げられてビーム右舷側の接続金具が外された状態であった。

本船は、本事故当時、漁網に漁獲物が入っていた。
